# Besiktningsprotokoll

Anticimex Försäkringsbesiktning i samarbete med Fastighetsbyrån

| Fastighetsadress:<br>Delfinvägen 3 | |

| Besiktningsdatum:<br>2026-07-01 | Protokollnummer:<br>69772117 |

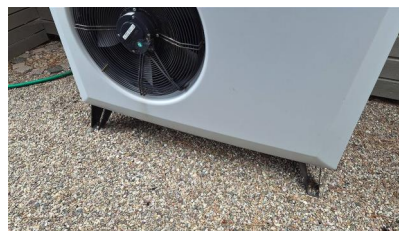
Kondensvatten från luftvärmepumparnas utedelar leds inte bort från husgrunden.

Detta medför ökad risk för att vatten tränger in i anslutande konstruktioner, vilket i sin tur kan leda till fuktrelaterade skador. Observera att besiktning av byggnadens värmesystem eller värmepumpar inte har ingått i uppdraget.

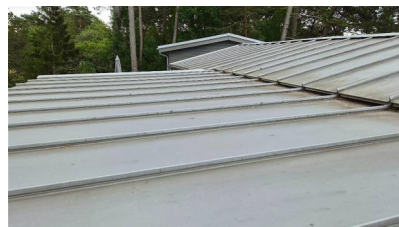
Yttertaken har besiktigats från marken samt från drönare. Från dessa platser noterades:

Delar av husets tak har låg taklutning och taktäckningen av plåt är inte anpassad för denna låga taklutning.

Risk finns för läckage med fuktskador som följd.

För att minska risken för skador är det viktigt att taken hålls rengörs regelbundet från barr/löv och skräp samt kan snö delvis behöva skottas bort från de låglutande taken om det blir mycket snö liggandes på taken under vintertid.

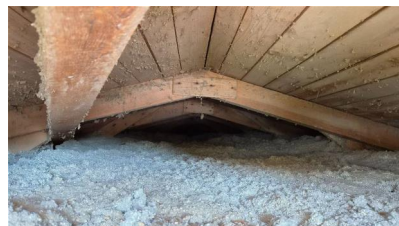
Vindsutrymmet är inte besiktigsbart i sin helhet på grund av platsbrist.

Från den mindre inspektionsluckan som finns på den västra sidan noterades inga avvikelser på vindsutrymmet. Dock finns en del mikrobiell påväxt på underlagstaket, detta bedöms dock ha uppstått innan den omfattande renoveringen av huset utfördes. Inga förhöjda fuktvärden uppmättes i underlagstaket innanför luckan. Fuktkvoten uppmättes till 6% och risk för mikrobiella skador föreligger vid en fuktkvot som överstiger 17% i furuvirke.

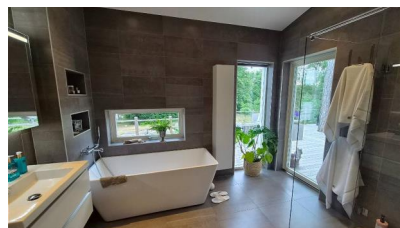
Golvfall mot golvbrunnarna utanför bad/duschzon är bristfälligt.

Vi rekommenderar att golvtytor utanför bad/duschzon undviks att vattenbegjutas med tanke på det bristfälliga golvfallet.

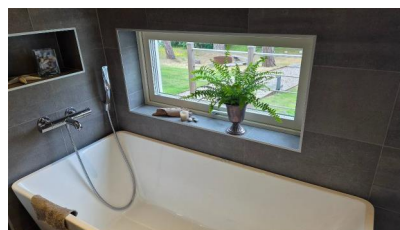
Fönster är placerat vid badkaret.

Fönstrets placering i våtutrymmet utgör en risk för fuktskador i fönster- och väggkonstruktionen.

För att minska risken för fuktskador på fönster och väggkonstruktion rekommenderas att man skyddar fönstret mot vattenbegjutning, exempelvis med ett draperi.

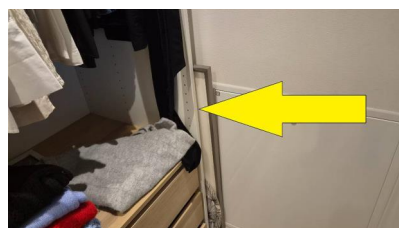
Fördelarskåp för vatten/golvvärme bakom garderobsinredning är inte besiktningsbar då detta inte går att nå.

Vi rekommenderar en kompletterande besiktning när fördelarskåpet gjorts tillgängligt.

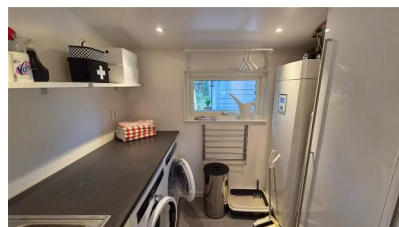
Golvbrunnen under värmepannan är inte besiktningsbar.

För att kunna kontrollera och bedöma golvbrunnen måste den vara tillgänglig och rengjord.

Vi rekommenderar en kompletterande besiktning när golvbrunnen är tillgänglig och rengjord.

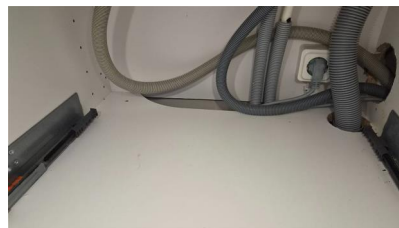
- Fuktskydd saknas i diskbänkskåp.

Utan fuktskydd är det svårt att upptäcka läckage från exempelvis rörledningar. Vatten kan då tränga in i omkringliggande konstruktioner och orsaka fuktskador.

För att upptäcka eventuella läckage, installera ett fuktskydd.

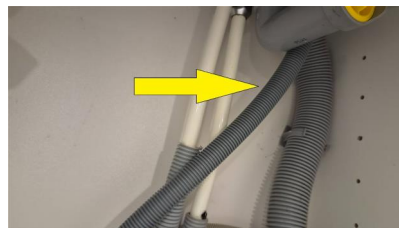
- Upphångningsbygel saknas på avloppslang från diskmaskinen.

När upphångningsbygel saknas ökar risken för brott på slangen med läckage som möjlig följd.

För att hindra brott på avloppsslang rekommenderas komplettering av upphångningsbygel.

- Vi rekommenderar även att ett dräneringshål tas upp i sockeln under diskmaskinen, för att på ett enklare sätt kunna upptäcka ett eventuellt läckage.
