**Fastighetsuppgifter**

Strand 2:42

Strand 281

| Uppdragsnummer | P5866 |

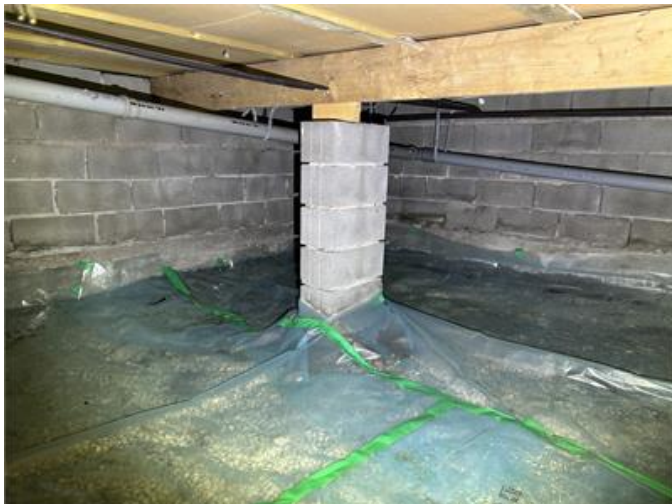
| Besiktningsresultat | | | | | |
|---|---|---|---|---|---|
| Krypgrund | | | x | | Krypgrunder är generellt ansett som riskkonstruktion för fuktskador.<br>Avvikande mikrobiell lukt noteras.<br>Fuktvärden över gränsvärde uppmättes i bjälklaget.<br>Se kommentar/riskanalys samt bilaga "Kontroll av konstruktion". |

Krypgrund: Översiktsbild 1.

Det rekommenderas att denna besiktning kompletteras med en fördjupad undersökning med viss friläggning för att utreda orsaken till samt omfattningen av de fuktrelaterade skadorna/bristerna. En sådan utredning resulterar oftast i ett åtgärdsförslag, vanligt är att installation av krypgrundsavfuktare (adsorptionsavfuktare) rekommenderas i kombination med eventuella andra åtgärder.

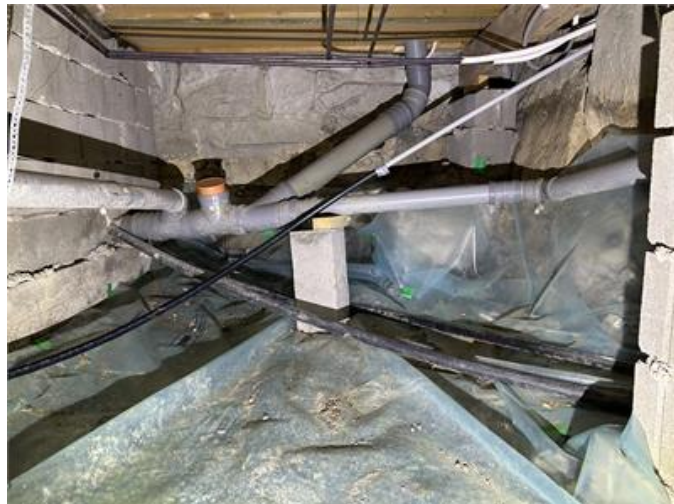
Krypgrund: Översiktsbild 2.

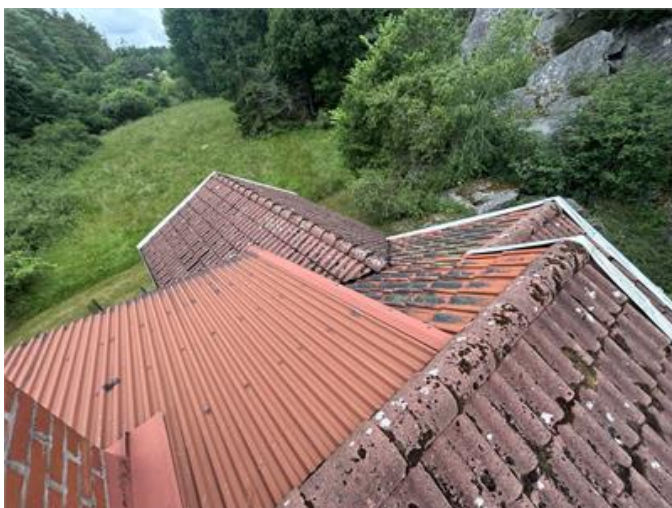
| Besiktningsresultat | | | | | |
|---|---|---|---|---|---|
| Tak | | x | | | Äldre. Teknisk livslängd passerad.<br>Mossa förekommer främst på betongpannor.<br>Träfiberskivor ovan underlagstak.<br>Se kommentar/riskanalys. |

Mossa binder fukt, vilket försämrar pannornas motståndskraft mot vatten och ökar risken för att spräckas vid frost. Då underlagstaket består av träfiberskivor utan yttre täckning av papp finns risk att regn/snö tränger in i skarvar och andra otätheter vid ogynnsam väderlek och orsaka fuktrelaterade skador på skivorna och i värsta fall vidare ner i konstruktionen.

Tak: Översiktsbild 1.

Det är därmed extra viktigt att löpande kontrollera att takpannorna är hela och ligger rätt.

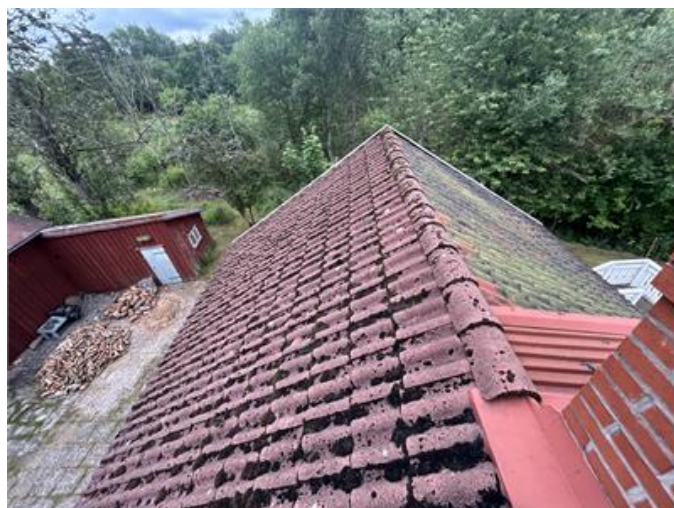
Tak: Översiktsbild 2.

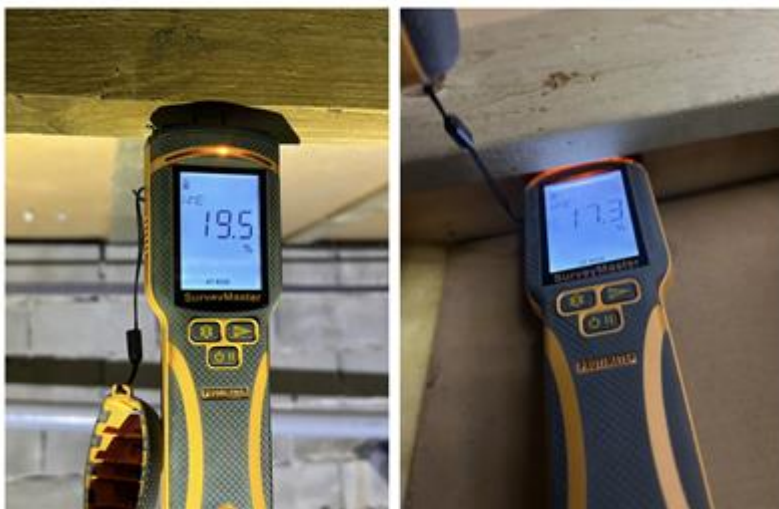
Fuktgenomslag noteras i grundmuren.  
Avvikande mikrobiell lukt noteras.

Kontroll av konstruktionen utfördes genom stickprovsmässig fuktmätning i syll, bärlinor och golvreglar. Fuktvärden över gränsvärde för mikrobiell tillväxt uppmättes.  
Fuktkvoten i uppmättes till 17-20%.  
Risk för mikrobiell tillväxt föreligger vid en fuktkvot på 17% och rötskador >28%.

Krypgrunder är generellt ansett som en riskkonstruktion för fuktskador. På grund av förhöjd fuktstatus, dels orsakad av fuktvandring från marken och dels orsakad av uteluft som släpps in i grunden (främst under den varma tiden av året), kan fuktskador/mikrobiell tillväxt med negativ inverkan på såväl byggnaden som inomhusmiljön uppstå. Det rekommenderas att denna besiktning kompletteras med en fördjupad undersökning med viss friläggning för att utreda orsaken till samt omfattningen av de fuktelaterade skadorna/bristerna. En sådan utredning resulterar oftast i ett åtgärdsförslag, vanligt är att installation av krypgrundsavfuktare (adsorptionsavfuktare) rekommenderas i kombination med eventuella andra åtgärder.

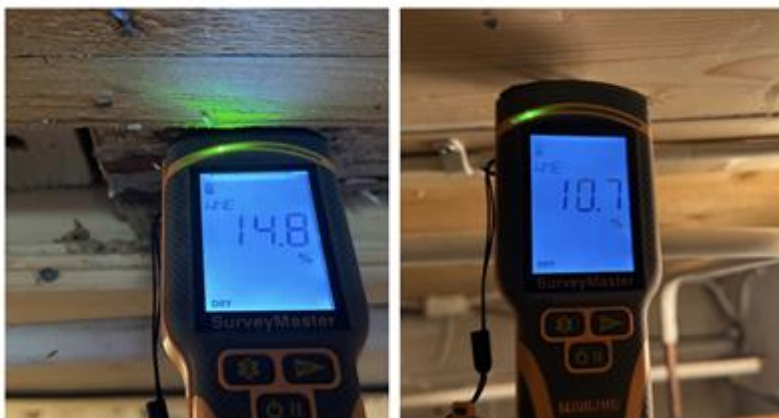
Ingen avvikande lukt upplevdes i konstruktionen och fuktvärden under gränsvärdet för mikrobiell tillväxt uppmättes. Fuktkvoten uppmättes till 10-15% i bjälklag.  
Risk för mikrobiell tillväxt föreligger vid en fuktkvot på 17% och rötskador >28%.
