Snödroppen 4

Domarringsvägen 5

| Uppdragsnummer | P5872 |
| Besiktningsdatum | 2026-07-05 |

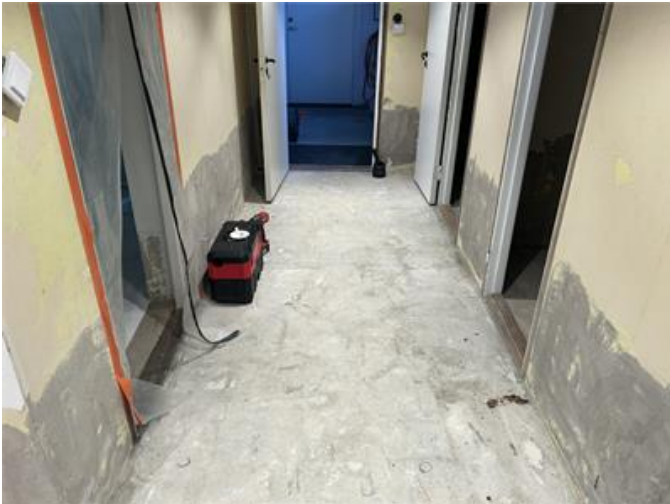
| Besiktningsresultat | | | | | |
|---|---|---|---|---|---|
| | | X | | | Under renovering i flera rum efter vattenskada. |

Källare: Under renovering av vattenskada.

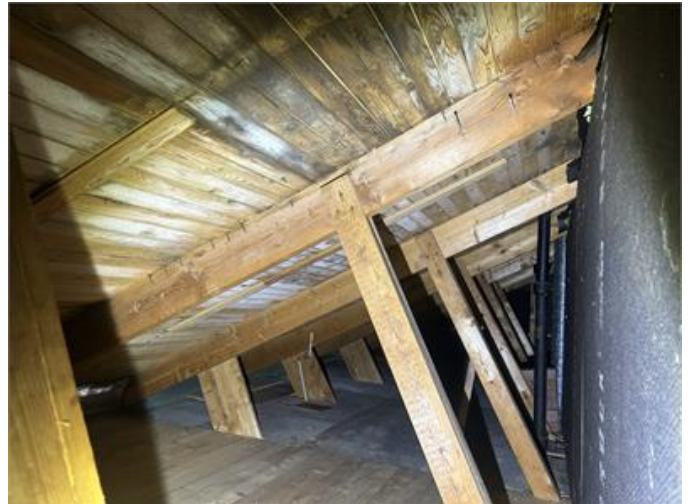
Sidovindar: Exempelbild.

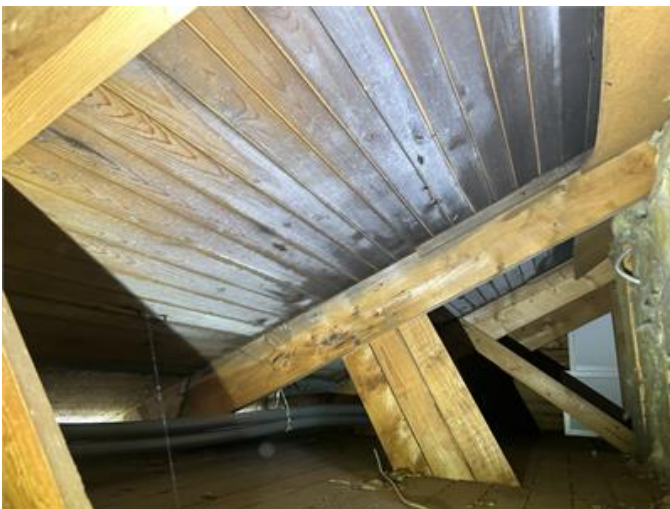
| Besiktningsresultat | | | | | |
|---|---|---|---|---|---|
| Sidovindar | | X | | | Mikrobiell påväxt på underlagstaket.<br>Oisolerade ventilationsrör.<br>Se kommentar/riskanalys. |

Den mikrobiella påväxten på underlagstaket indikerar att vinden periodvis tillförs eller har tillförts fukt inifrån bostaden, som den kallare delen av året riskerar att kondensera mot underlagstaket (sk konvektionsskada). För att komma tillrätta med detta måste fukttilförseln inifrån bostaden minskas. Detta kan göras genom att ventilationen i bostaden förbättras samt att eventuella otätheter i vindsbjälklaget (tak/väggvinklar, vindslucka mm.) tätas.

Sidovindar: Mikrobiell påväxt på underlagstaket.

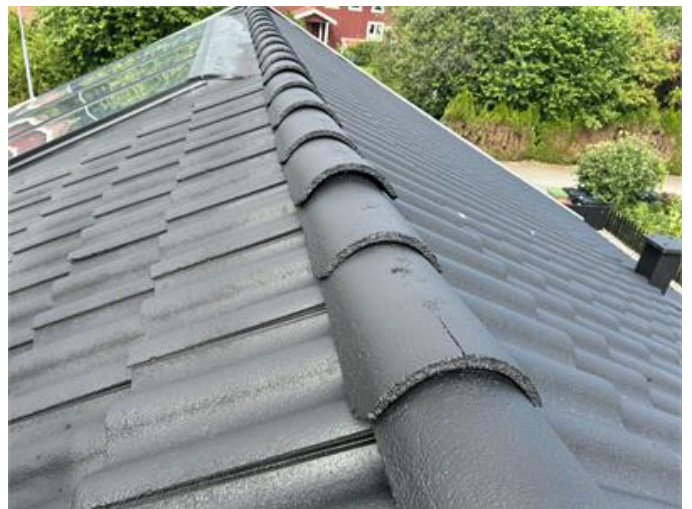
Tak: Översiktsbild.

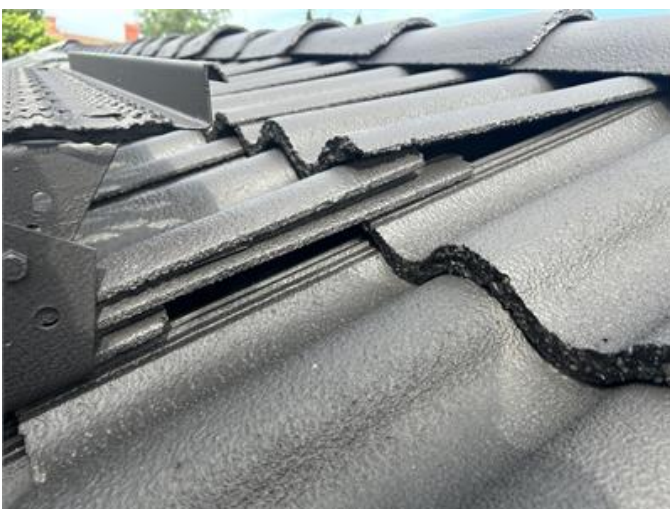
| Besiktningsresultat | | | | | |
|---|---|---|---|---|---|
| Tak | | x | | | Torr papp noteras under betongpannor.<br>Otätheter förekommer.<br>Taket svackar ovan altan. Kontakta fackman för bedömning.<br>Se kommentar/riskanalys. |

När takbeklädnaden är äldre och påvisar åldersrelaterade brister har den nedsatt motstånd mot vatteninträngning, med risk för fuktrelaterade skador i underliggande konstruktioner.

När underlagspappen är äldre kan sprickor förekomma, risk finns att fukt som kommer in under pannorna orsakar fuktrelaterade skador i underliggande konstruktioner.

Tak: Otätheter i taktäckningen.

Det är därmed extra viktigt att löpande kontrollera att takpannorna är hela och ligger rätt.

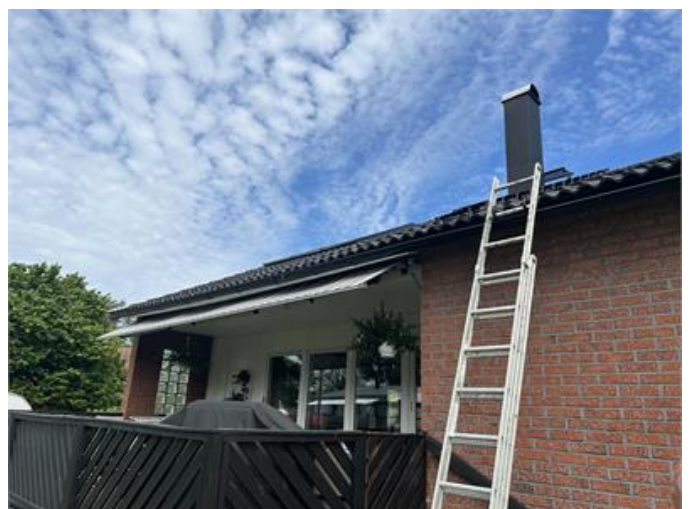
Tak: Svaka på taket noteras främst ovan altan. Kontakta fackman för kontroll.

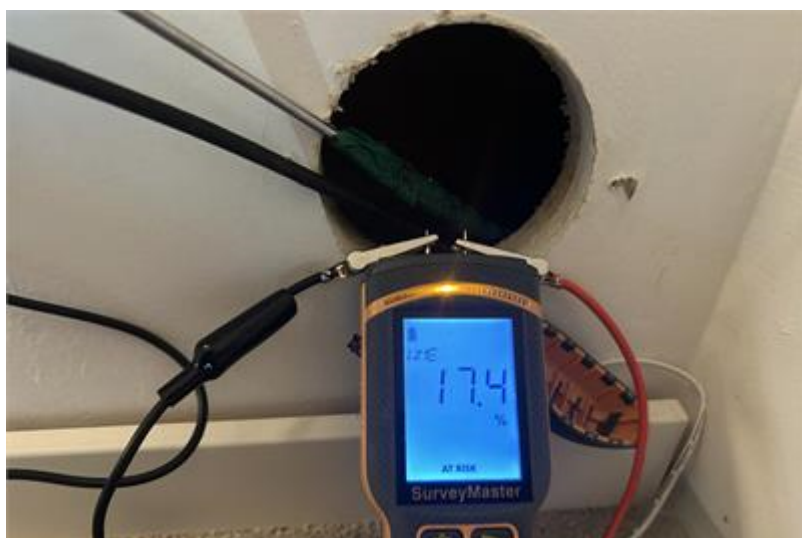
Stickprovsmässig mätning gjordes i ventil i sovrum 4.

Avvikande mikrobiell lukt upplevdes i konstruktionen och fuktvärden över gränsvärdet för mikrobiell tillväxt uppmättes.

Fuktkvoten uppmättes till 17-18% i väggregel.

Risk för mikrobiell tillväxt föreligger vid en fuktkvot på 17% och rötskador >28%.

För att utreda orsaken av bristerna rekommenderas en fördjupad undersökning, vilket oftast resulterar i ett åtgärdsförslag.

Vanligen rekommenderas säkerställa det utvändiga fuktskyddets funktion samt ersätta riskkonstruktionerna med fuksäker lösning tex klinkers eller undertrycksventilerad golvkonstruktion. Organiskt material eller täta ytskikt bör inte finnas i källaren.
