# Besiktningsprotokoll

Anticimex Försäkringsbesiktning i samarbete med Fastighetsbyrån

| Fastighetsadress:<br>Vängavägen 30 | |

| Besiktningsdatum:<br>2026-06-30 | Protokollnummer:<br>69764374 |

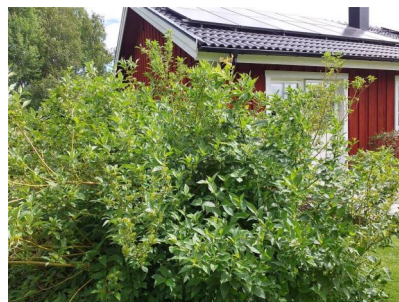
Växter finns i anslutning till byggnaden.

När det finns rabatter och växter nära byggnaden finns risk att fukt stannar kvar i väggarna. Detta kan i sin tur orsaka invändiga fuktskador. Växternas rötter kan också skada grundmuren och sätta dräneringsledningen ur funktion.

Området närmast huset rekommenderas att vara fritt från växtlighet.

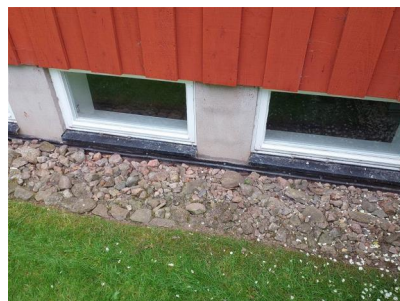
Utvändigt fuktskydd ligger oskyddat ovan mark.

Risk finns att det utvändiga fuktskyddet skadas och funktionen försämras.

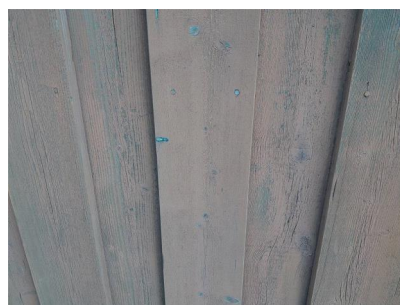
Fasadpanelen är i behov av målning/underhåll.

Träkonstruktioner där målningsbehov finns riskerar att få fukt- och rötskador på grund av sämre vattenavvisande förmåga. För att öka livslängden på träkonstruktionerna rekommenderas målning och underhåll.

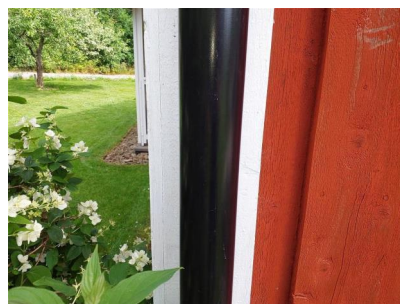
Fals på stuprör vänd mot fasad.

Falsen på stuprören kan med fördel vändas ut från fasaden för att lättare se om röret blivit skadat efter vinterns påfrestningar samt för att undvika skador på fasad vid ett eventuellt läckage.

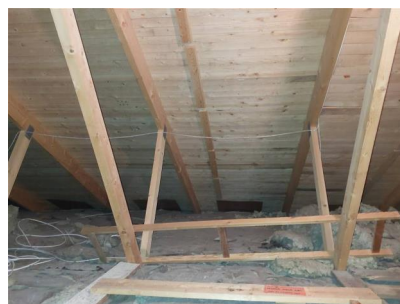
Mikrobiell påväxt finns på underlagstaket.

Detta kan vara ett tecken på att vinden tillförs fukt inifrån bostaden. Observera att besiktning av bostadens ventilationssystem inte har ingått i uppdraget.

För att komma tillrätta med detta kan fukttillförseln inifrån bostaden behöva minskas. Det kan göras genom att ventilationen i bostaden förbättras samt att eventuella otätheter i vindsbjälklaget (tak-/väggvinklar, taklucka med mera) tätas. Läs Anticimex faktablad om oppvärmda vindsutrymmen för tips och råd.

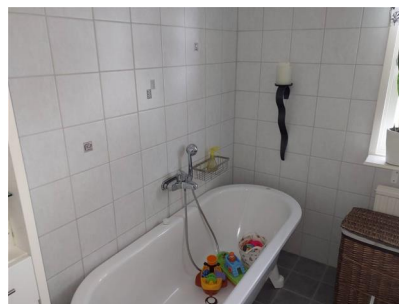
Våtutrymmet har äldre yt-/tätskikt.

Eftersom funktionen, som innebär att ytskiktet/tätskiktet ska vara vattentätt, kan vara nedsatt finns en ökad risk att vatten tränger igenom ytskiktet/tätskiktet med vattenskador i omkringliggande konstruktioner som följd.

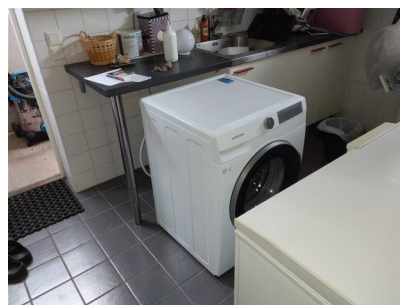
Golvlutning.

Brister i golvets och/eller tätskiktets lutning medför risk för att vatten tränger in i omkringliggande konstruktioner/utrymmen vilket i sin tur orsakar fuktrelaterade skador. Det medför också ökad risk för att vatten blir stående i golvets lågpunkter, vilket kan orsaka missfärgningar på klinker/fogar samt att "unken" lukt uppstår.

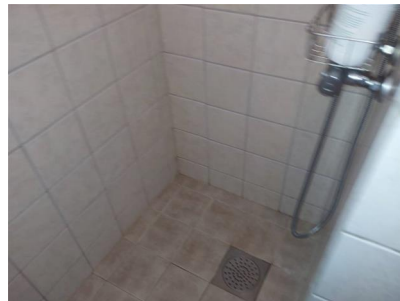
Våtutrymmet har äldre yt-/tätskikt.

Eftersom funktionen, som innebär att ytskiktet/tätskiktet ska vara vattentätt, kan vara nedsatt finns en ökad risk att vatten tränger igenom ytskiktet/tätskiktet med vattenskador i omkringliggande konstruktioner som följd.
