**Fastighetsuppgifter**

Fastighetsbeteckning  
Trollevik 2:10  
Adress  
Norra Trolleviksvägen 7  
44934 Nödinge

| Besiktningsdatum | 2026-07-07 |
| Besiktningsföretag | OBM Besiktning Väst AB |

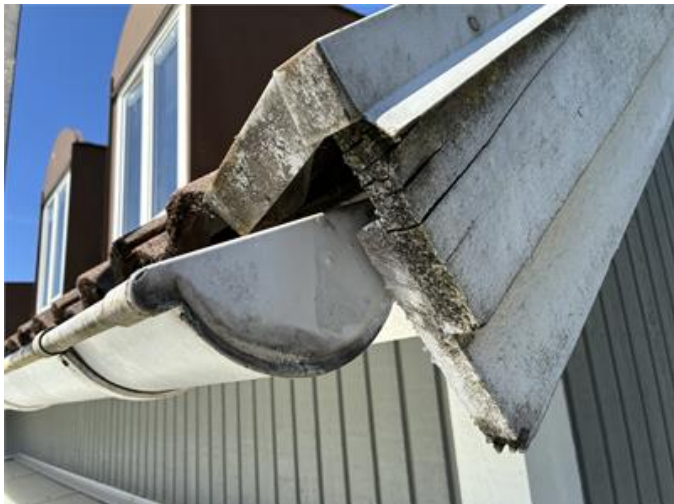
| Besiktningsresultat | | | | | |
|---|---|---|---|---|---|
| Uterum | | X | | | Vindskivor på uterum spricker i limfogar, behov av byte eller plåtinklädnad. |
| Hängrännor | | X | | | Hängränna över uterum hänger ner/ränna har bakfall. |

Hängränna över uterum hänger ner/ränna har bakfall.  
Vindskivor har behov av byte.

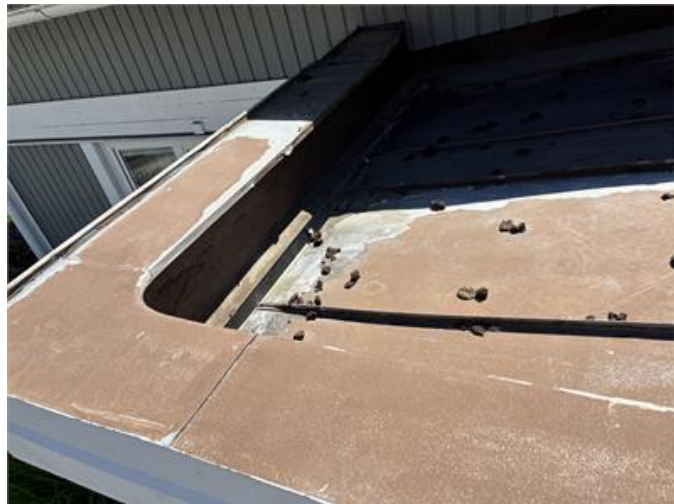
| Besiktningsresultat | | | | | |
|---|---|---|---|---|---|
| Tak | | X | | | Takbeklädnaden har nått sin beräknade tekniska livslängd. Underlagspappen är torr, sprickor kan förekomma. Takpannor tappas sin yta. Mosspåväxt finns på nockpannor. Plåtinklädnad på takkupor samt huvar flagnar, bandtäckning på entretak rostar. Vindskivor har behov av byte. Taket har kommande behov av omläggning. Se kommentar/riskanalys. |

Bilden visar entrétaket där bandtäckningen i plåt rostar.

När takbeklädnaden är äldre och påvisar åldersrelaterade brister har den nedsatt motstånd mot vatteninträngning, med risk för fuktrelaterade skador i underliggande konstruktioner. Taket har kommande behov av omläggning.
