Hult 1:473

Gråbergsvägen 10

| Besiktningsdatum | 2026-05-08 |
| Besiktningsföretag | OBM Besiktning Väst AB |

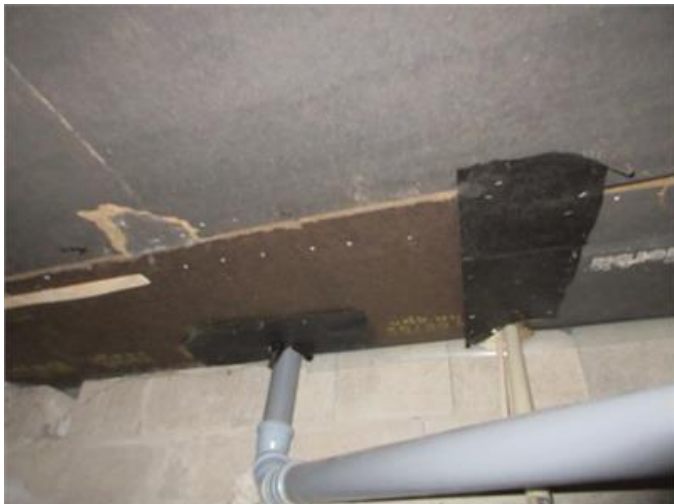
| Besiktningsresultat | | | | | |
|---|---|---|---|---|---|
| Krypgrund | | | x | | Husets grundkonstruktion är krypgrund och detta bedöms ur fuktsynpunkt som riskkonstruktioner. Vid stickprovsvis fuktkontroll uppmättes förhöjda fuktvärden. Vidare noterades att vissa blindbottensskivor i bjälklaget under köket har bytts ut vilket kan tyda på någon form av gammal skada (bild 1). Vi rekommenderar därför att en fortsatt teknisk undersökning utförs, se även kommentar/riskanalys samt bilagan kontroll av konstruktion. |

**Krypgrund:** Huvudbyggnaden är uppförd över krypgrundsutrymme. Utifrån erfarenhet betraktas krypgrunder som riskkonstruktioner. På grund av förhöjd fuktstatus- dels orsakad av fuktvandring från marken och dels orsakad av uteluft som släpps in i grunden främst under den varma tiden av året – kan följdskador med negativ inverkan på såväl byggnaden som inomhusmiljön uppstå i utrymmet och angränsande konstruktioner (t.ex. överliggande bjälklag och uppreglad golvkonstruktion). Möjligheten finns att installera en för ändamålet avsedd krypgrundsavfuktare för att över tid säkerställa ett torrt klimat i grunden. Samtidigt rekommenderar vi också en fördjupad undersökning av grunden på övriga brister/skador.

Blindbottensskivor under kök

Två stickprovvis fuktmätningar utfördes i grunden. Fuktkvoten i brädor i undersida bjälklag mättes till ca 20 % vilket är över det kritiska gränsvärdet för mikrobiell tillväxt.

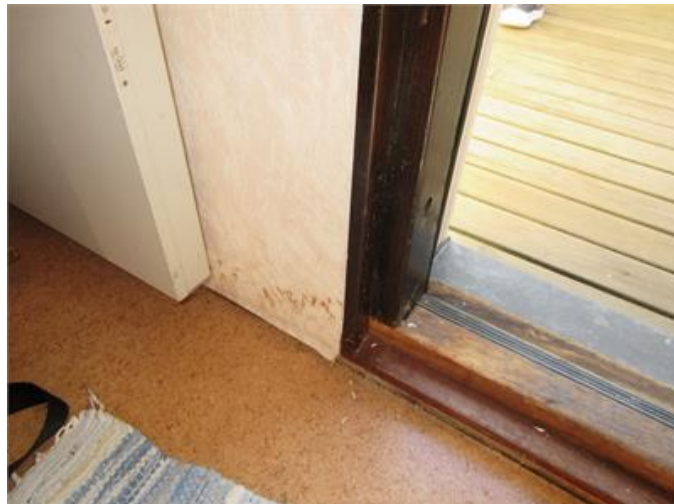
| Besiktningsresultat | | | | | |
|---|---|---|---|---|---|
| Entréhall | | | x | | En fuktskada noterades i ytterväggen till vänster om ytterdörren (bild 2). Dörrkarmen är också rötskadad. Vi rekommenderar att en fackman kontaktas för en fördjupad undersökning. |

Fuktskada i yttervägg i entréhall

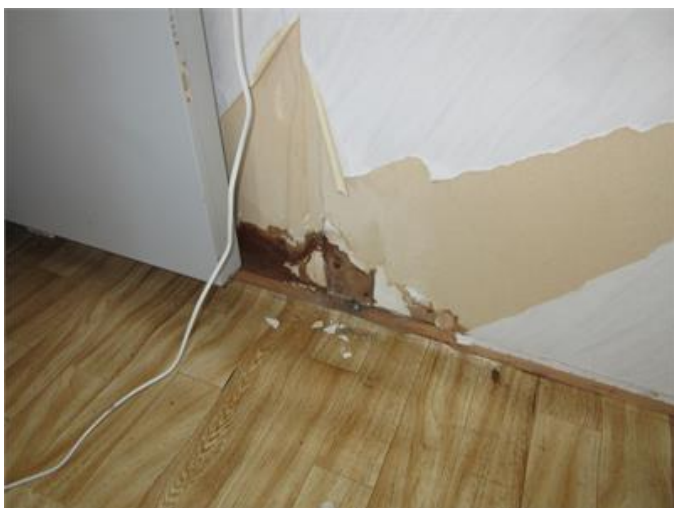
| Besiktningsresultat | | | | | |
|---|---|---|---|---|---|
| Sovrum 3 | | | X | | En fuktskada noterades i ytterväggen under fönstret (bild 3). Vi rekommenderar att en fackman kontaktas för en fördjupad undersökning. |

Fuktskada i yttervägg i sovrum 3

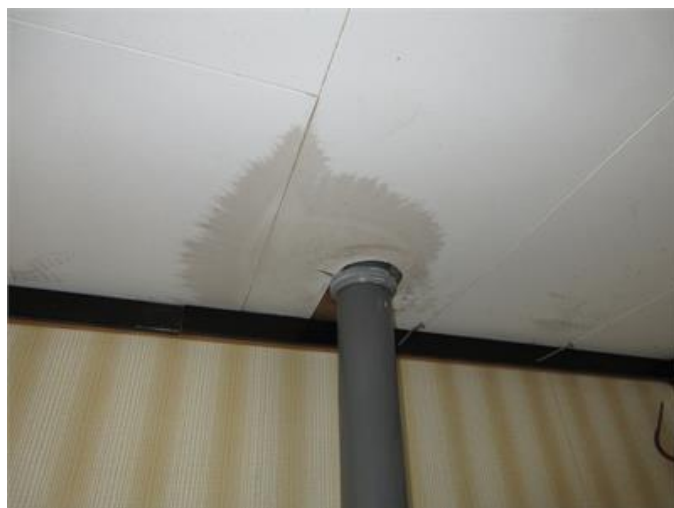
| Besiktningsresultat | | | | | |
|---|---|---|---|---|---|
| Vidbyggt förråd | | | x | | Lokala missfärgningar noterades i taket runt takavloppet (bild 4). Missfärgningar och svällskador noterades också på väggar och golv. Vi rekommenderar att en fackman kontaktas för en fördjupad undersökning. |

Gällande takpappen/duken på förrådstaket är den också av äldre datum. Takmonterade brunnar är en ökad risk för läckage. Brunnen saknar också lövsil vilket kan medföra stopp i stup/dagvattenrören. Se även skador i förråd invändigt.

Missfärgning i tak runt takbrunn
