# Besiktningsprotokoll

Anticimex Försäkringsbesiktning i samarbete med Fastighetsbyrån

| Fastighetsbeteckning:<br>Hellvi Stengrinde 1:69 | |

| Besiktningsdatum:<br>2026-07-06 | Protokollnummer:<br>69777410 |

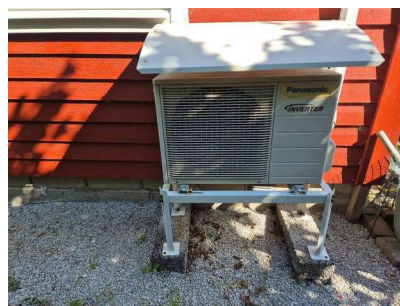
Kondensvatten från luftvärmepumpens utedel leds inte bort från husgrunden.

Detta medför ökad risk för att vatten tränger in i anslutande konstruktioner, vilket i sin tur kan leda till fuktrelaterade skador. Observera att besiktning av byggnadens värmesystem eller värmepumpen inte har ingått i uppdraget.

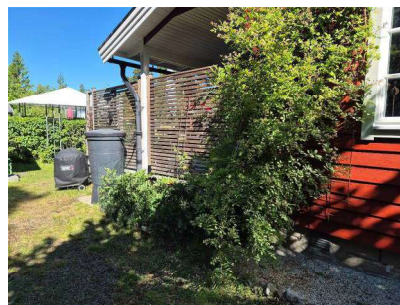
Mindre parti med växter finns i anslutning till byggnaden.

När det finns rabatter och växter nära byggnaden finns risk att fukt stannar kvar i väggarna. Detta kan i sin tur orsaka invändiga fuktskador. Växternas rötter kan också skada grundmuren.

Området närmast huset rekommenderas att vara fritt från växtlighet.

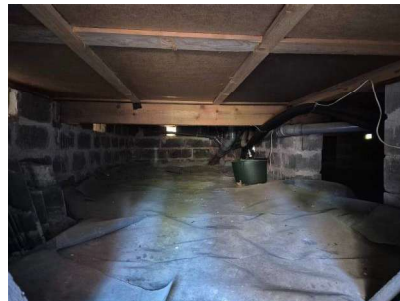
Vid kontroll av konstruktionen uppmättes fuktvärden över kritisk fuktnivå för mikrobiell tillväxt.

Uteluftsventilerade krypgrunder med bjälklag av organiskt material har ofta fuktskador på grund av naturlig fuktpåverkan. Detta kan resultera i mikrobiella skador.

Fuktkvoten uppmättes över gränsvärde till ca 18% och normal lukt upplevdes.

Konstruktionen underifrån - grus, plast, grundmurar av lättbetong och blindbotten samt reglar/bärlinor av trä.

Vi rekommenderar en fördjupad undersökning för att bedöma orsak och omfattning.

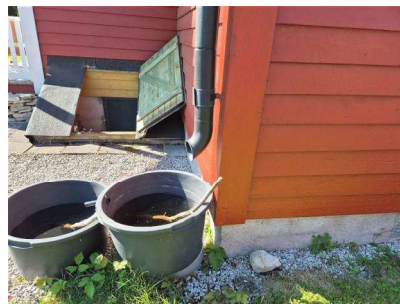
Stuprör avslutas nära husliv.

Stuprör som avslutas intill husliv (ovan mark) kan medföra en ökad fuktbelastning på grundmur/sockel med fuktrelaterade skador som följd.

Rekommenderar att leda bort regnvatten från huset.

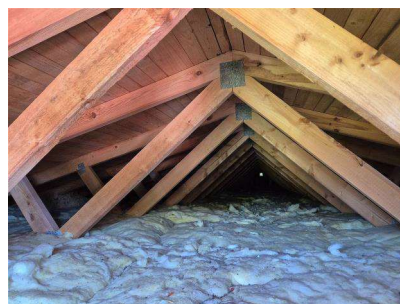
Vindsutrymmet saknar landgångar.

Vindsutrymmet kunde inte besiktas i sin helhet eftersom landgångar saknas.

Vid kontroll av vinden uppmättes fuktvärden under kritisk fuktnivå för mikrobiell tillväxt och en normal lukt upplevdes. Fuktkvoten i underlagstak/takbjälkar uppmättes till ca 6%.

Vi rekommenderar en kompletterande besiktning när landgång monterats.

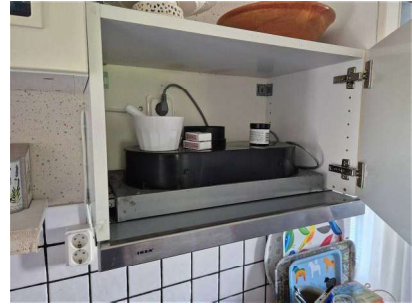
Imkanal saknas till köksfläkt.

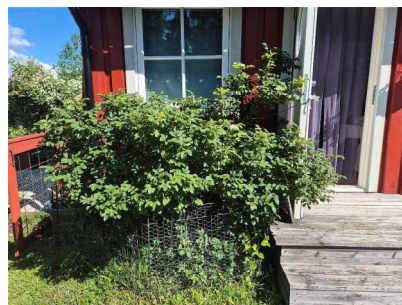
Växter finns i anslutning till byggnaden.

När det finns rabatter och växter nära byggnaden finns risk att fukt stannar kvar i väggarna. Detta kan i sin tur orsaka invändiga fuktskador. Växternas rötter kan också skada grundmuren/plintar.

Området närmast huset rekommenderas att vara fritt från växtlighet.

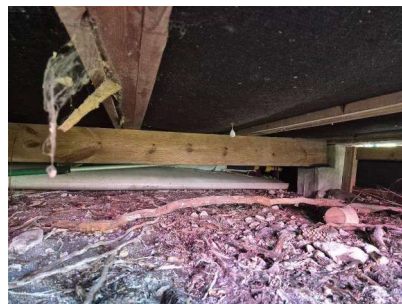
Plintgrund är en riskkonstruktion.

Plintgrunder är en konstruktion som ventileras via uteluft. Detta medför att fuktbelastningen perioder på året naturligt överstiger kritiska värden för mikrobiell tillväxt. Golvbjälklaget ovan den uteluftsventilerade grunden riskerar på grund av naturlig fuktpåverkan att drabbas av fuktskador. Detta i sin tur kan leda till mikrobiella skador (angrepp av mikroorganismer, rötsvampar etc.) som kan resultera i att mikrobiell lukt sprids till boendemiljön.

Vid fuktkvotmätning i blindbotten uppmättes fuktkvot under gränsvärde till ca 13% och normal lukt upplevdes.

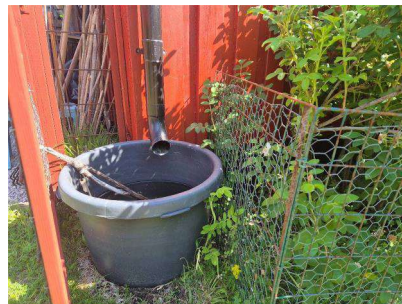
- Stuprör avslutas nära husliv.

Stuprör som avslutas intill husliv (ovan mark) kan medföra en ökad fuktbelastning på grundmur/sockel med fuktrelaterade skador som följd.

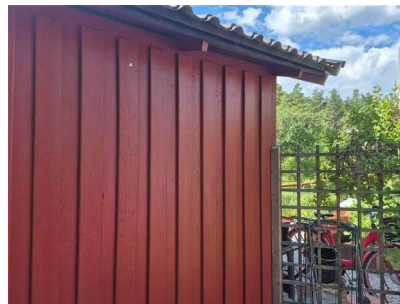
- Hängränna och stuprör saknas på ena långsidan.

När hängrännor saknas utsätts fasad och grund för ökad fuktbelastning, vilket i sin tur kan leda till fuktskador i bakomliggande konstruktioner.

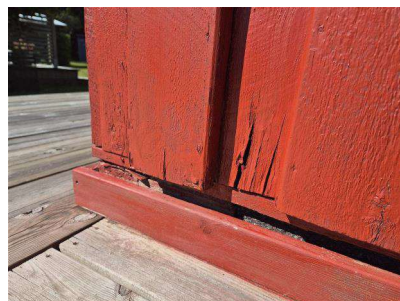
Fasadbeklädnaden har mindre torrsprickor.

Fasadbeklädnad och träkonstruktioner där målningsbehov finns riskerar att få fukt- och rötskador på grund av sämre vattenavvisande förmåga.

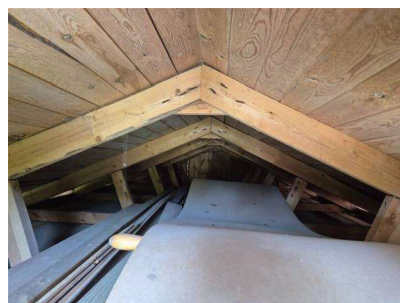
Vid kontroll av vinden uppmättes fuktvärden under kritisk fuktnivå för mikrobiell tillväxt och en normal lukt upplevdes. Fuktkvoten i underlagstak/takbjälkar uppmättes till ca 6%.

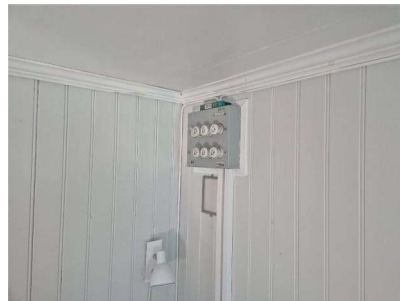
Jordfelsbrytare finns ej.

Det finns inget krav att hus byggda före år 2000 ska ha jordfelsbrytare. Jordfelsbrytaren minskar dock risken för personskador och brand orsakade av elanläggningen.

Kontakta en elektriker för kontroll och åtgärd.
