Svalörten 10

Kärrvägen 22

| Uppdragsnummer | C18716 |
| Besiktningsdatum | 2026-07-06 |

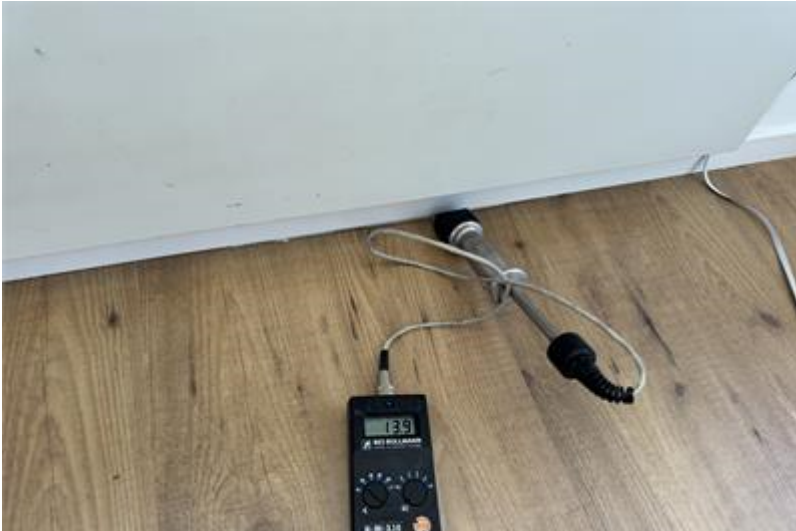
| Byggnadsdel | Suterrängkällare |
| Konstruktionsdel | Syll mot framsida |

Vid stickprovsmässig fuktkvotsmätning i syllkonstruktion mot framsidan uppmättes fuktkvot till 13–14 % FK. Det kritiska gränsvärdet för mikrobiell tillväxt brukar anges till ca 15-17% fuktkvot (FK).

Notera att stickprovsmässig undersökning är utförd samt att mätvärden normalt sett kan variera över årstiderna. För att säkert fastställa konstruktionens kondition och fuktstatus måste en mer omfattande undersökning utföras.

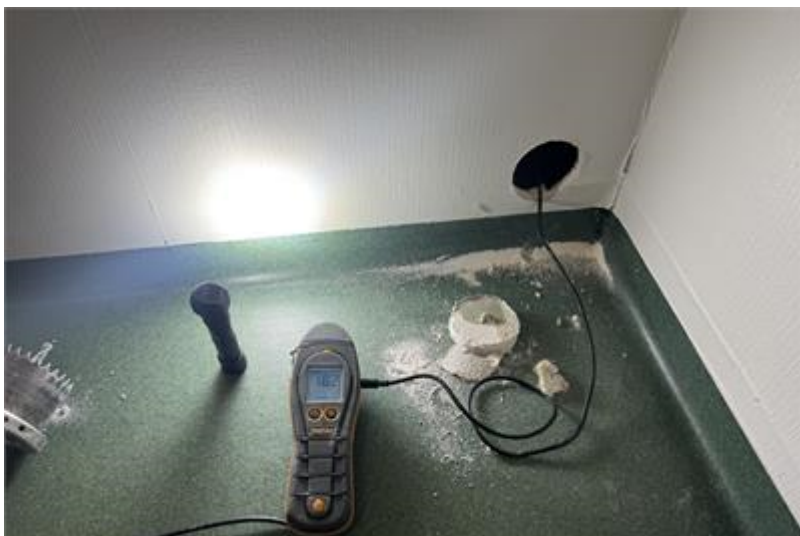
Det förekommer utreglade väggar innanför motfyllda ytterväggar, vilket betecknas som en riskkonstruktion med avseende på fukt- och mikrobiella skador. Förhöjd fuktindikation har noterats och orsak och omfattning bör fastställas och åtgärdas. Se även info på protokollets näst sista sida Pos. 7.

| Byggnadsdel | Suterrängkällare |
| Konstruktionsdel | Utreglade källarväggar |
| Konstruktionsuppbyggnad | Gipsskiva, isolering och träreglar |

Vid konstruktionskontroll som utfördes i utreglad vägg i garage mot baksidan uppmättes fuktkvoten till 18-19%fk i nederkant väggregel och till 20-21% fk i syllkonstruktion, vid fuktkvotsmätning i syllkonstruktion från tvättstugan uppmättes fuktkvoten till 18-19%FK, vid konstruktionskontroll upplevdes en avvikande lukt i borrade provhål. Det kritiska gränsvärdet för mikrobiell tillväxt brukar anges till ca 15-17% fuktkvot (FK).

Notera att stickprovsmässig undersökning är utförd samt att mätvärden normalt sett kan variera över årstiderna. För att säkert fastställa konstruktionens kondition och fuktstatus måste en mer omfattande undersökning utföras.
