# Besiktningsprotokoll

Anticimex Försäkringsbesiktning i samarbete med Fastighetsbyrån

| Fastighetsbeteckning:<br>Annelund 10:6 | |
| Fastighetsadress:<br>Hasselbacken 10 | |

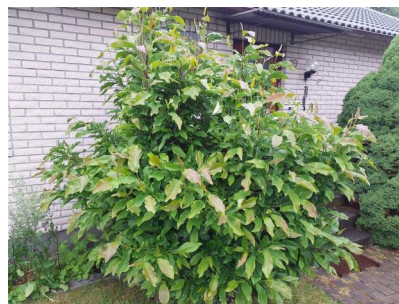
Växter finns i anslutning till byggnaden.

När det finns rabatter och växter nära byggnaden finns risk att fukt stannar kvar i väggarna. Detta kan i sin tur orsaka invändiga fuktskador. Växternas rötter kan också skada grundmuren och sätta dräneringsledningen ur funktion.

Området närmast huset rekommenderas att vara fritt från växtlighet.

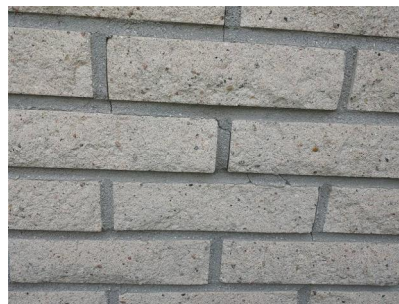
Tegelfasaden är äldre. Tegel är ett starkt och tåligt fasadmaterial som kräver lite underhåll. Ofta förekommer tunna sprickor vilket oftast har kosmetisk betydelse. Med tiden behöver dock oftast fogar kompletteras samt fasadens kramling (förankring i stommen) kan rosta sönder/lossna vilket innebär att fasaden kan bukta/svikta. Vanligt förekommande är även att armeringen över fönster/dörrar rostar (utvidgas) varvid den kraften kan orsaka fogsläpp och sprickbildning i tegelfasader. Ovanstående kan i sin tur leda till fuktskador i bakomliggande konstruktioner. Stora avvikelser förekommer dock beroende på hur utsatt fasaden är.

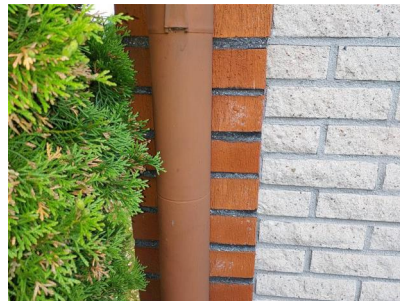
Fals på stuprör vänd mot fasad.

Falsen på stuprören kan med fördel vändas ut från fasaden för att lättare se om röret blivit skadat efter vinterns påfrestningar samt för att undvika skador på fasad vid ett eventuellt läckage.

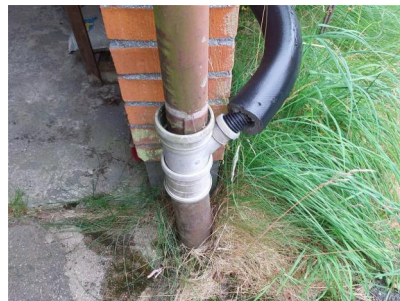
Lövsilar finns inte.

När det saknas lövsilar så finns det risk att det blir stopp i dagvattenledningen.

För att hindra stopp i dagvattenledningar rekommenderas komplettering av lövsilar.

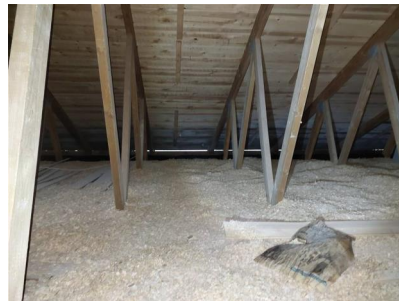
Mikrobiell påväxt finns på underlagstaket.

Detta kan vara ett tecken på att vinden tillförs fukt inifrån bostaden. Observera att besiktning av bostadens ventilationssystem inte har ingått i uppdraget.

För att komma tillrätta med detta kan fukttillförseln inifrån bostaden behöva minskas. Det kan göras genom att ventilationen i bostaden förbättras samt att eventuella otätheter i vindsbjälklaget (tak-/väggvinklar, taklucka med mera) tätas. Läs Anticimex faktablad om uppvärmda vindsutrymmen för tips och råd.

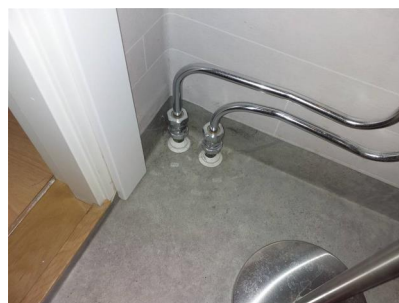
Rör genomföring finns i golv.

Rör genomföringar i golvet medför en ökad risk för att vatten tränger ner i omkringliggande konstruktioner och orsakar fuktskador.

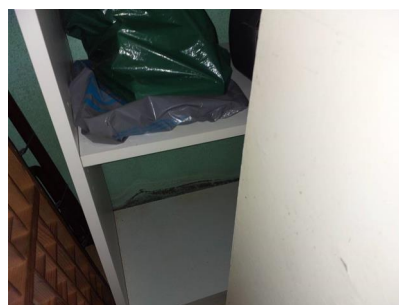
Puts- och färgsläpp finns på källarväggar.

Puts- och färg som släppt från underlaget invändigt på källarytterväggarna är ett tecken på att källarens utvändiga fuktskydd inte längre fungerar tillfredsställande.

För att åtgärda detta måste källarens utvändiga fuktskydd förbättras. Läs Anticimex faktablad om källare för tips och råd. I samband med detta rekommenderas att de påbyggda golven i källaren rivs ut och ersätts med fuktsäkra lösningar
