# Besiktningssprotokoll

Anticimex Försäkringsbesiktning i samarbete med Fastighetsbyrån

Fastighetsbeteckning: Bete 1:36	
Fastighetsadress: Gamla Vägen 32	
Postnummer: 670 41	Ort: Koppom

Besiktningdatum: 2026-07-06	Protokollnummer: 69762663
Temperatur: 12 °C	Väderlek: Halvklart
Tekniker: Joakim Hellblad	
E-post: joakim.hellblad@Anticimex.se	
Kontor: Karlstad	
Närvarande: Nyckeljobb.

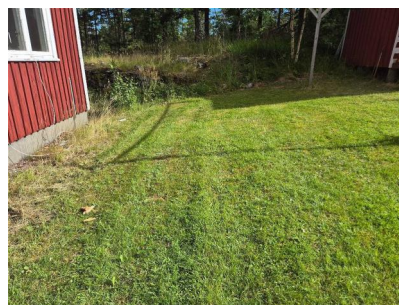
#### Utvändigt / Markförhållanden

Marken lutar mot huset.

Detta innebär en ökad fuktbelastning mot grunden vilket i sin tur kan orsaka fuktskador i huset.

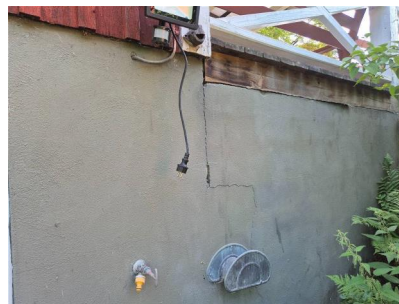
#### Utvändigt / Sockel

Sprickor finns i sockel.

Detta kan leda till fukt- och frysskador i konstruktionen.

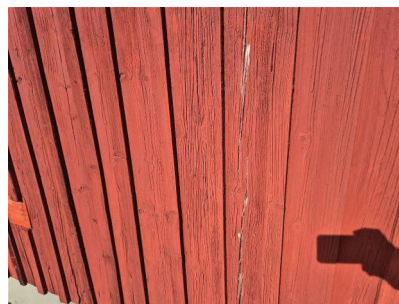
#### Utvändigt / Fasad

Fasadbeklädnaden har färgsläpp och torrsprickor.

Fasadbeklädnad och träkonstruktioner där målningsbehov finns riskerar att få fukt- och rötskador på grund av sämre vattenavvisande förmåga.

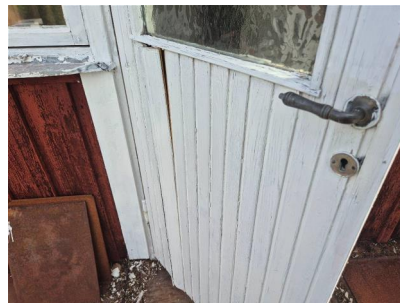
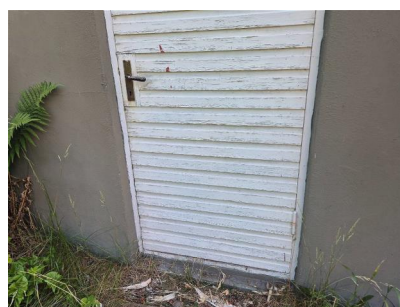
### Utvändigt / Dörrar

Dörrar är i behov av målning/underhåll.

Dörrar där målningsbehov finns riskerar att få fukt- och rötskador på grund av sämre vattenavvisande förmåga.

För att öka livslängden på dörr rekommenderas målning och underhåll.

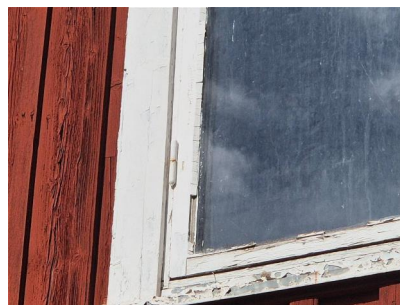
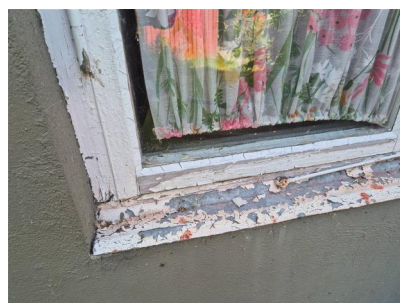
### Utvändigt / Fönster

Fönster har färgsläpp och torrspäckor.

Fönsterbågar och fönsterkarmar där målningsbehov finns riskerar att få fukt- och rötskador på grund av sämre vattenavvisande förmåga.

För att öka livslängden på fönster rekommenderas målning och underhåll.

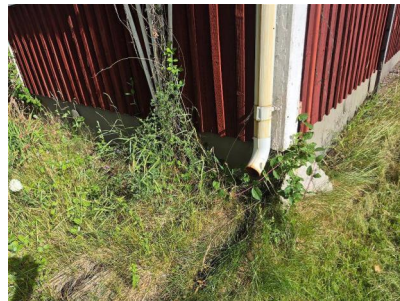
### Utvändigt / Hängrännor / Stuprör

Stuprör är inte anslutet till markledning.

Stuprör som inte är anslutet till markledning kan medföra en ökad fuktbelastning på grundmur/sockel som i sin tur kan leda till fuktrelaterade skador.

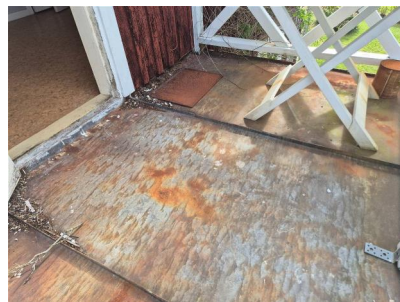
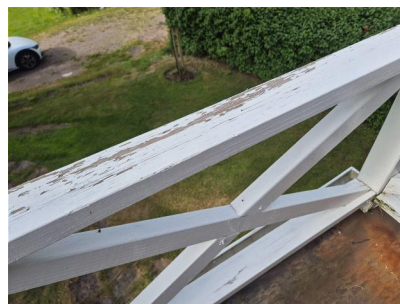
### Utvändigt / Balkong

Äldre plåtbeklädnad på balkongen och underhåll på räcke föreligger.

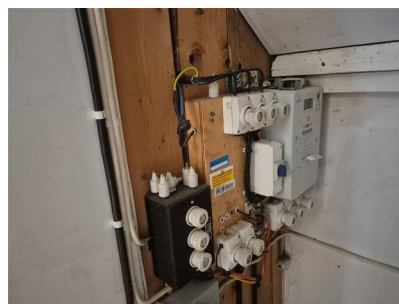
### Entréplan / Allmänt

Elanläggningen i huset är äldre.

Äldre elanläggningar och elkablar är en säkerhetsrisk som kan orsaka både personskador och brand.

Kontakta en elektriker för kontroll och åtgärd.

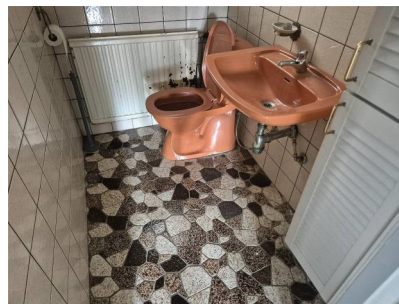
### Entréplan / Toalett

Våtutrymmet har äldre yt-/tätskikt.

Eftersom funktionen, som innebär att ytskiktet/tätskiktet ska vara vattentätt, kan vara nedsatt finns en ökad risk att vatten tränger igenom ytskiktet/tätskiktet med vattenskador i omkringliggande konstruktioner som följd.

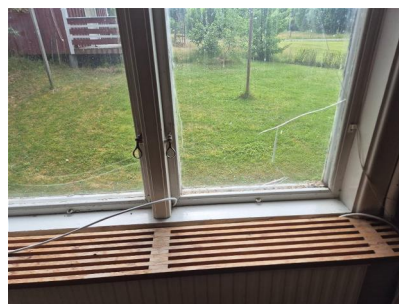
### Entréplan / Sovrum

Spricka i fönsterrutorna.

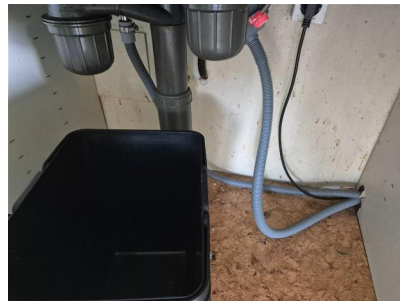
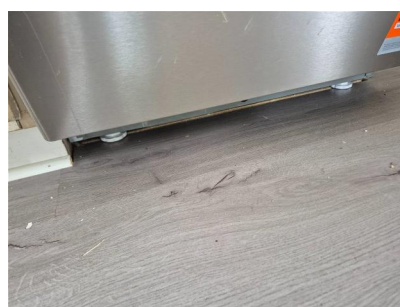
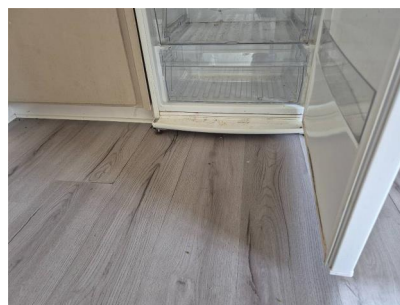
### Entréplan / Kök

Fuktskydd saknas i diskbänkskåp och under vitvaror samt diskmaskinsslangen saknar upphängningsbygel.

Utan fuktskydd är det svårt att upptäcka läckage från rörledningar. Vatten kan då tränga in i omkringliggande konstruktioner och orsaka fuktskador.

För att upptäcka eventuella läckage, installera ett fuktskydd.

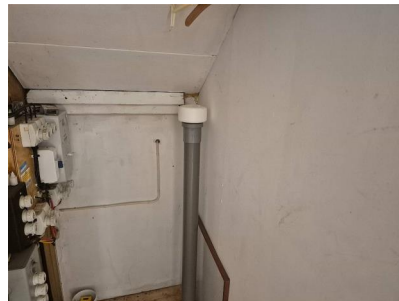
### Övre plan / Garderob

Avluftning slutar i utrymmet.

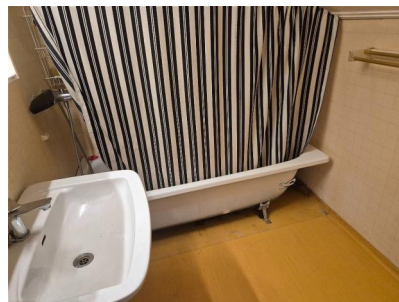
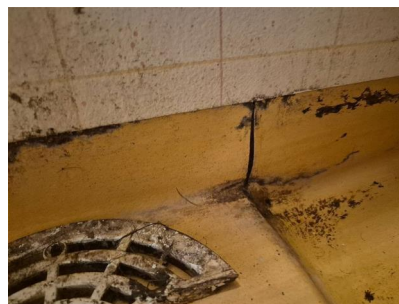
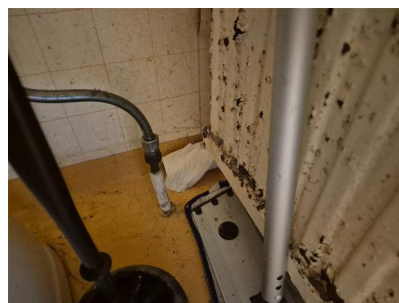
### Övre plan / Dusch/Toalett

Våtutrymmet har äldre yt-/tätskikt.

- Rör genomföringar i golv.
- Spricka finns i plastmattan.

Utrymmet är äldre och har passerat tiden för sin tekniska livslängd.

Renovering av utrymmet rekommenderas. Kontakta en behörig våtrumsentreprenör för en renovering. I samband med renoveringen bör omkringliggande konstruktioner kontrolleras för att upptäcka eventuella följskador.

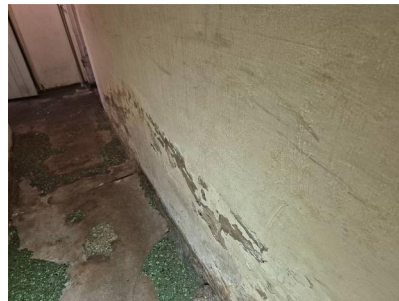
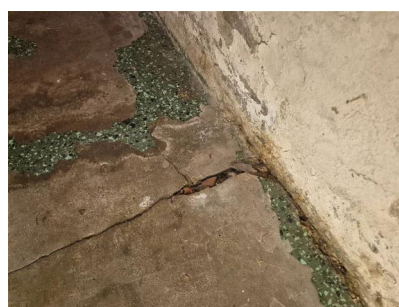
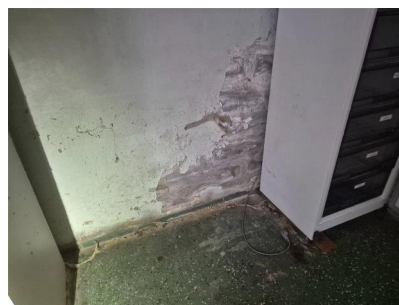
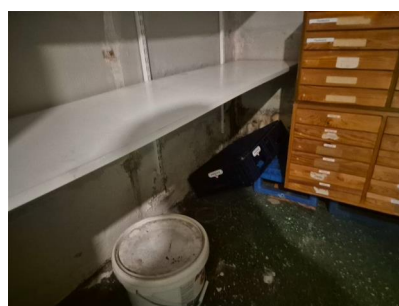
### Källarplan / Allmänt

- Utvändigt fuktskydd är äldre än 20 år.  
- Sprickor i betongplattan förekommer.

Eftersom källarens utvändiga fuktskydd (dagvattensystem, dräneringssystem samt källarytterväggarnas utvändiga fuktskydd) är äldre än 20 år, vilket betraktas som dessa delars genomsnittliga tekniska livslängd, så kan systemet ha nedsatt funktion. Detta ökar risken för invändiga fuktskador i källaren.

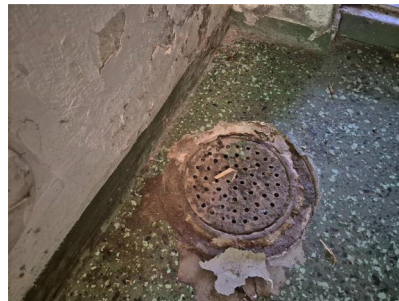
### Källarplan / Hall

Gjutjärnsbrunnen är rostangripen.

Golvbrunn är i dåligt skick.

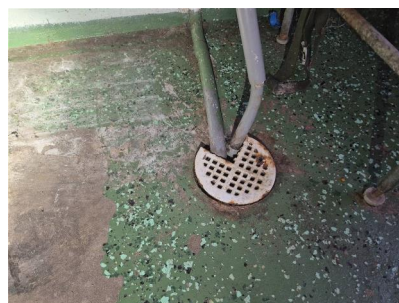
### Källarplan / Tvättstuga

Gjutjärnsbrunnen är rostangripen.

Golvbrunn i tvättstugan är i dåligt skick.
