**Fastighetsuppgifter**

Kroken 17:32

Södra Pilvägen 10

## Bilaga 1 för kontroll av valda konstruktioner

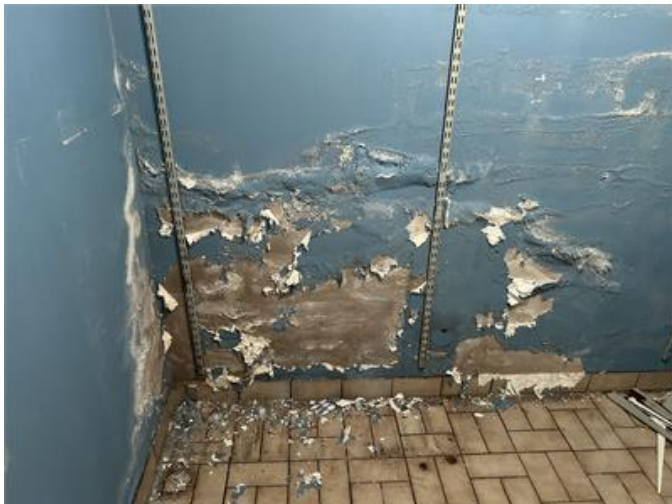
| Besiktningsresultat | | | | | |
|---|---|---|---|---|---|
| Allmänt | | | X | | Äldre källare med betongplatta och motfyllda grundmurar är generellt ansett en riskkonstruktion för fuktskador. Uppreglade väggkonstruktioner samt täta ytskikt finns.<br>Vid kontroll av konstruktionen upplevdes avvikande mikrobiell lukt och fuktvärden över gränsvärde uppmättes.<br>Se kommentar/riskanalys samt bilaga "Kontroll av konstruktion".<br>Kommentaren gäller hela källaren och anges ej för vardera rum nedan. |

Källare: Fuktgenomslag, färgsläpp och mineralutfällningar förekommer på flera ställen.

En äldre källare utsätts för mer eller mindre permanent fuktpåverkan från angränsande mark. Täta ytskikt samt konstruktioner av organiska material bör undvikas, då fuktpåverkan och mikrobiell tillväxt (mögel/bakterier) kan uppstå, vilket kan leda till att avvikande mikrobiella lukter upplevs. För att utreda orsaken av bristerna rekommenderas en fördjupad undersökning, vilket oftast resulterar i ett åtgärdsförslag. Vanligen rekommenderas säkerställa det utvändiga fuktskyddets funktion samt ersätta riskkonstruktionerna med fuktsäker lösning tex klinkers eller undertrycksventilerad golvkonstruktion. Organiskt material eller täta ytskikt bör inte finnas i källaren.

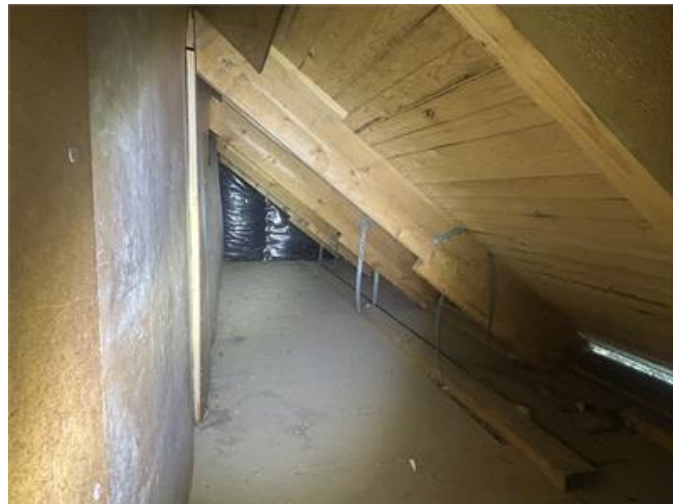
| Besiktningsresultat | | | | | |
|---|---|---|---|---|---|
| Sidovindar | | x | | | Fuktanvisning i nederkant på träfiberskivor förekommer. Torra vid besiktning. Håll under uppsikt.<br>Fuktanvisningar i underlagstaket noteras. Sannolikt sen innan takbyte.<br>Håll under uppsikt. |

Sidovind: Exempel bild.

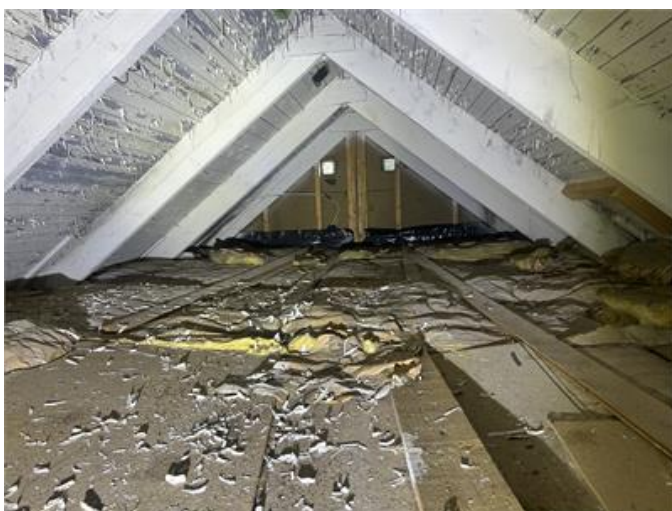
Nockvind: Översiktsbild 1.

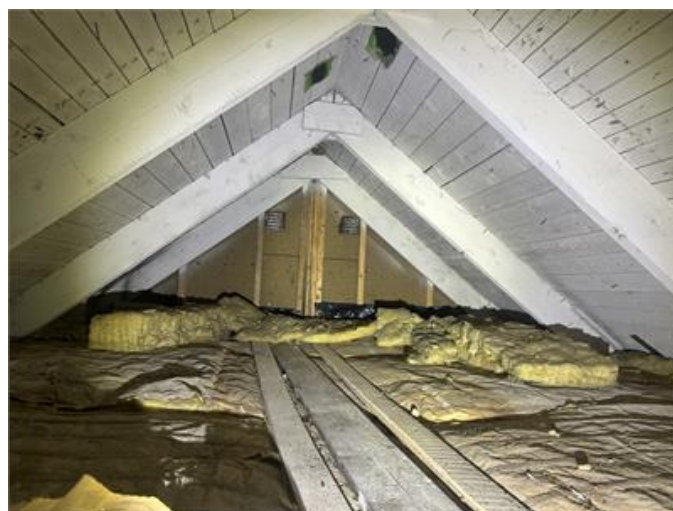
Nockvind: Översiktsbild 2.

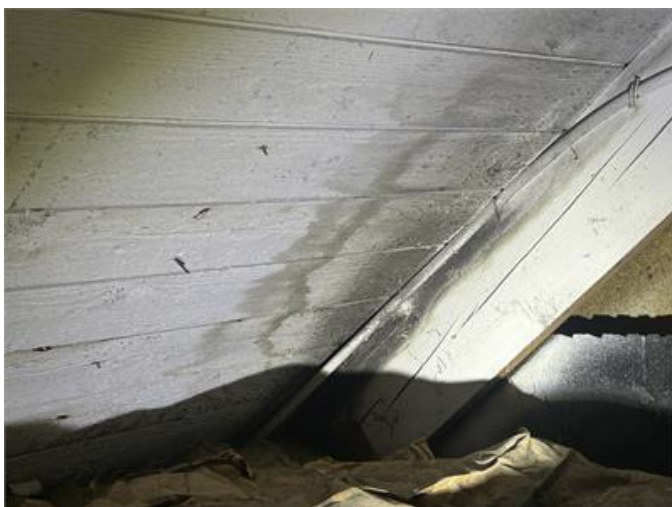
| Besiktningsresultat | | | | | |
|---|---|---|---|---|---|
| Nockvind | | x | | | Fuktanvisningar förekommer i underlagstaket noteras.<br>Mikrobiell påväxt noteras på underlagstaket.<br>Rikligt med färgsläpp på underlagstaket.<br>Se kommentar/riskanalys. |

Nockvind: Fuktgenomslag noteras på flera ställen.

Den mikrobiella påväxten på underlagstaket indikerar att vinden periodvis tillförs eller har tillförts fukt inifrån bostaden, som den kallare delen av året riskerar att kondensera mot underlagstaket (sk konvektionsskada). För att komma tillrätta med detta måste fukttillförseln inifrån bostaden minskas. Detta kan göras genom att ventilationen i bostaden förbättras samt att eventuella otätheter i vindsbjälklaget (tak/väggvinklar, vindslucka mm.) tätas.

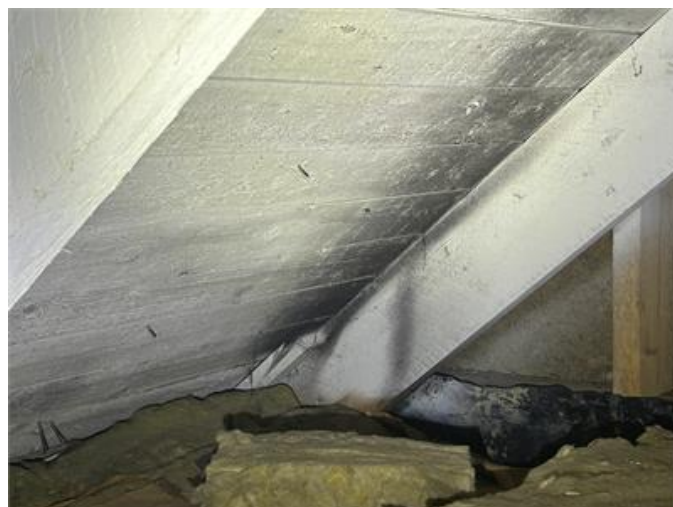
Nockvind: Mikrobiell påväxt noteras på underlagstak.

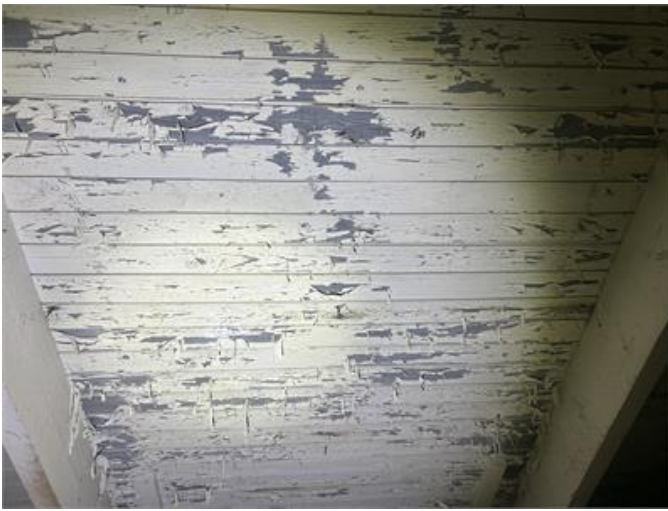
Nockvind: Rikligt med färgsläpp förekommer.

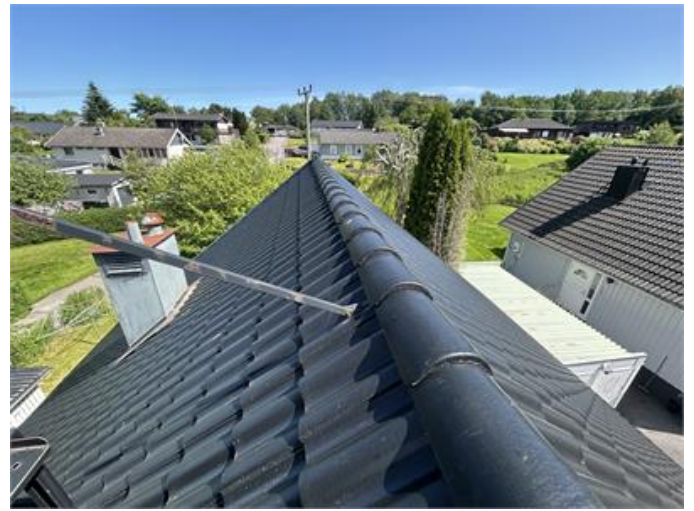
| Besiktningsresultat | | | | | |
|---|---|---|---|---|---|
| Tak | | x | | | Sprickor/otätheter förekommer i betongpannor.<br>Se kommentar/riskanalys. |

Tak: Översiktsbild.

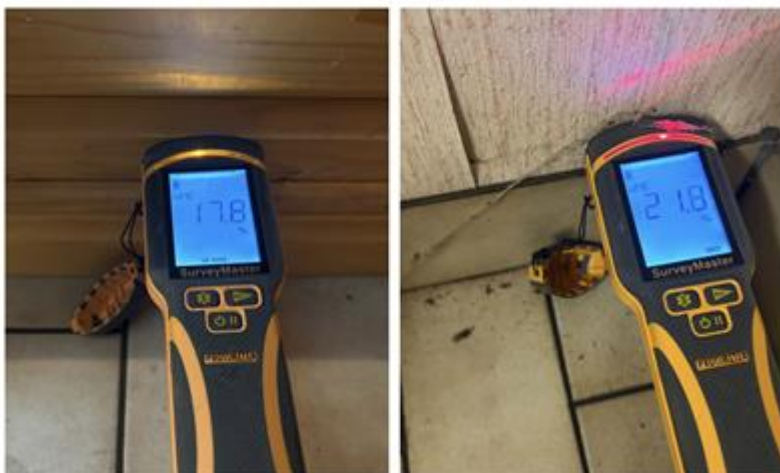
Fuktgenomslag och mineralutfällningar förekommer på flera ställen.  
Fuktig och avvikande lukt noteras i utrymmet.

Kontroll av konstruktionen gjordes stickprovsmässigt i gillestuga och hobbyrum.  
Avvikande lukt upplevdes i konstruktionen och fuktvärden över gränsvärdet för mikrobiell tillväxt uppmättes.  
Fuktkvoten uppmättes till 17-22% i vägg.  
Risk för mikrobiell tillväxt föreligger vid en fuktkvot på 17% och rötskador >28%.

En äldre källare utsätts för mer eller mindre permanent fuktpåverkan från angränsande mark. Täta ytskikt samt konstruktioner av organiska material bör undvikas, då fuktpåverkan och mikrobiell tillväxt (mögel/bakterier) kan uppstå, vilket kan leda till att avvikande mikrobiella lukter upplevs. För att utreda orsaken av bristerna rekommenderas en fördjupad undersökning, vilket oftast resulterar i ett åtgärdsförslag. Vanligen rekommenderas säkerställa det utvändiga fuktskyddets funktion samt ersätta riskkonstruktionerna med fuksäker lösning tex klinkers eller undertrycksventilerad golvkonstruktion. Organiskt material eller täta ytskikt bör inte finnas i källaren.
