**Fastighetsuppgifter**

Ormsta 1:321

Ormstavägen 34

## Bilaga 1 för kontroll av valda konstruktioner

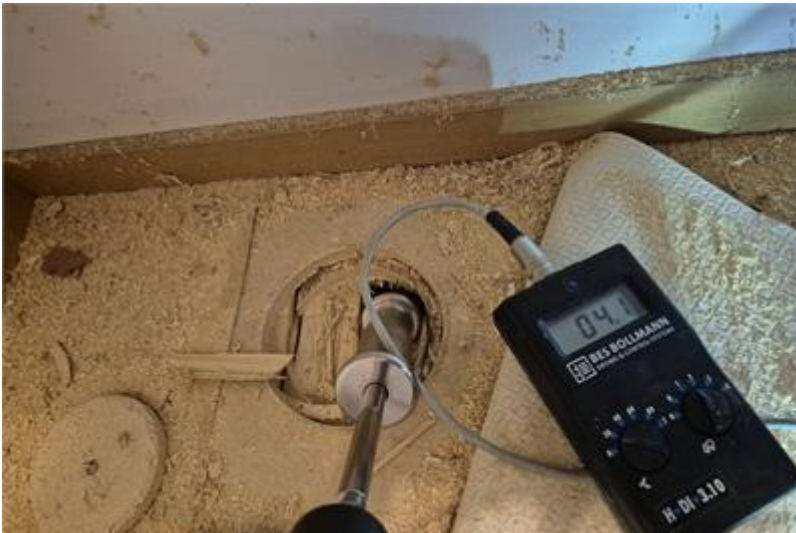
| Byggnadsdel | Golv på betongplatta |
| Konstruktionsdel | Uppreglat golv |
| Konstruktionsuppbyggnad | Parkett /spånskiva, trägolvplankor, träregel, luftspalt , betongplatta |

Vid kontroll i golvkonstruktionen uppmättes fuktkvot i golvregel till ca 4-5% FK och en relativ luftfuktighet på ca 61% RF uppmättes.

Det kritiska gränsvärdet för mikrobiell tillväxt brukar anges till ca 17% fuktkvot (FK) eller ca 75% i relativ luftfuktighet (RF).

Notera att stickprovsmässig undersökning är utförd samt att mätvärden normalt sett kan variera över årstiderna. För att säkert fastställa konstruktionens kondition och fuktstatus måste en mer omfattande undersökning utföras.
