**Fastighetsuppgifter**

Björknäs 12:14

Tärnstigen 6

## **Bilaga till besiktningsprotokoll med förklaringar till bedömningssätt vid överlåtelsebesiktning**

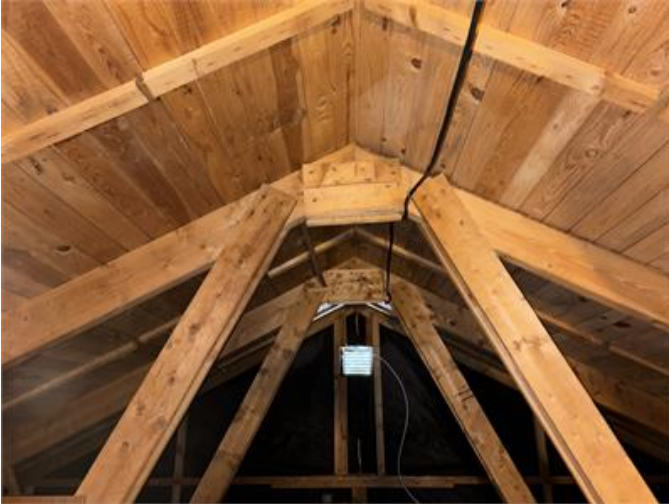
Nockvind

| Besiktningsresultat | | | | | |
|---|---|---|---|---|---|
| <b>Nockvind</b> | | X | | | Äldre fuktfläckar förekommer på underlagstak, vilket bör kontrolleras regelbundet för att fastställa om åtgärdsbehov föreligger. |
| | X | | | | Fuktindikering har utförts stickprovsmässigt utan att några förhöjda fuktindikationer erhållits. |
