# Besiktningsprotokoll

Anticimex Försäkringsbesiktning i samarbete med Fastighetsbyrån

| Fastighetsadress:<br>Högtorpsvägen 104 | |

| Besiktningsdatum:<br>2026-07-07 | Protokollnummer:<br>69792268 |

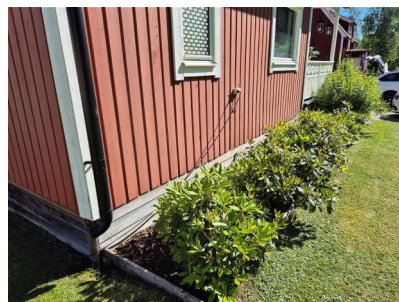
Viss växtlighet finns i anslutning till grundmuren. För att minska fuktbelastningen/skaderisken i intilliggande konstruktioner, rekommenderas att området närmast huset är fritt från växtlighet

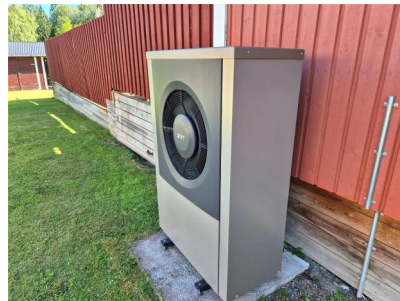
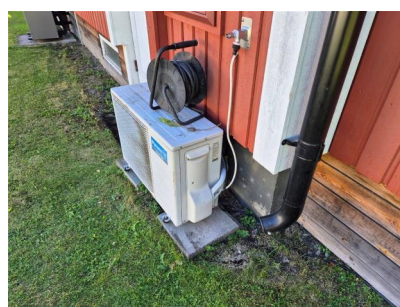
Vissa utedelar till värmepumpar skapar mycket kondensvatten som rinner ner på marken under värmepumpen. Detta medför då ökad fuktbelastning mot grunden.

Om så är fallet även med dessa värmepumpar bör man se till att leda bort vattnet. Det kan göras exempelvis genom en snedställd plåt/ uppsamlingskär! eller liknande.

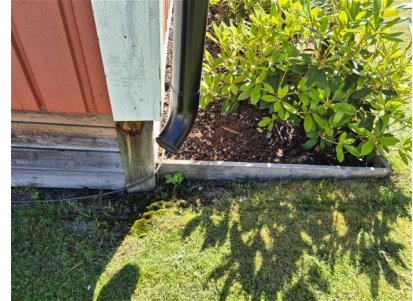
Led gärna ut/bort stuprören från grunden för att minska fuktbelastningen mot intilliggande konstruktioner.

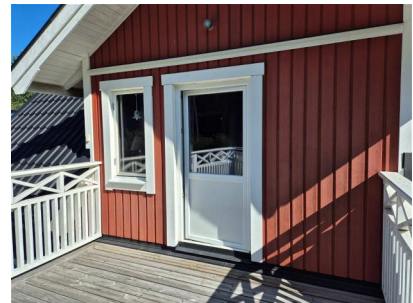
Taket under terrass kunde inte besiktas då trallen döljer takets yta.

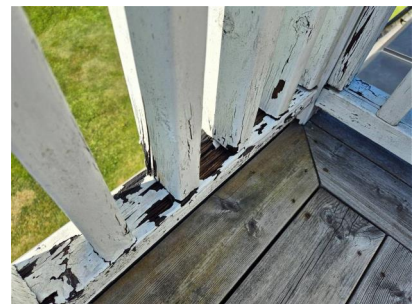
Balkongräcket är i behov av renovering.

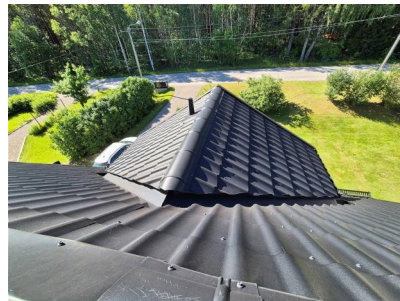
Besiktning av yttertaket har genomförts från marken, från balkongen samt från takstegen. Inget finns att notera på taktäckningen.

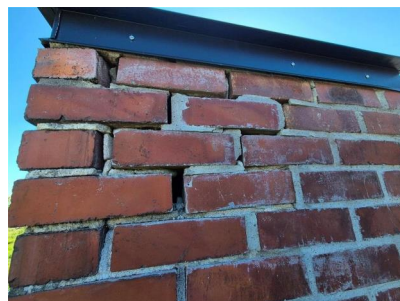
Exempelvis observerade jag några lösa tegelfogar i skorstenen som behöver förbättras. I källarplan finns utreglade väggkonstruktioner på källarytterväggar i några rum. På grund av naturligt fuktpåverkan finns alltid mer eller mindre risk för fuktskador/mikrobiella skador i dessa konstruktioner. På sikt bör man därefter överväga att ta bort konstruktionerna och om så önskas ersätta med material mer lämpad för källare.

Däremot behöver vissa tegelfogar förbättras på skorstenen.

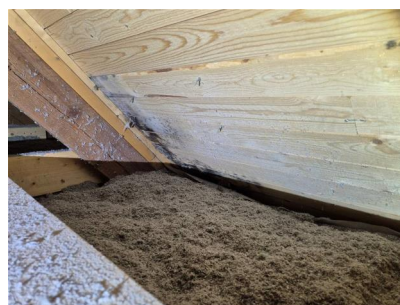
Vinden är allmänt i ett mycket bra skick. Jag noterade en mindre missfärgning på insida yttertak vilket är mycket vanligt förekommande på vindar och tyder på att varm/fuktig luft har tillförts eller tillförs inifrån bostaden (besiktning av bostadens ventilationssystem ingår inte uppdraget).

Vid kontroll av vinden har fuktvärden under kritisk fuktnivå för mikrobiell tillväxt uppmätts. Fuktkvoten i underlagstak/takbjälkar uppmättes till ca 7 % (risk finns för mikrobiell tillväxt i furuvirke vid en fuktkvot på ca 17 %).

Läs gärna Anticimex faktablad om ouppvärmda vindsutrymmen för tips och åtgärdsförslag.

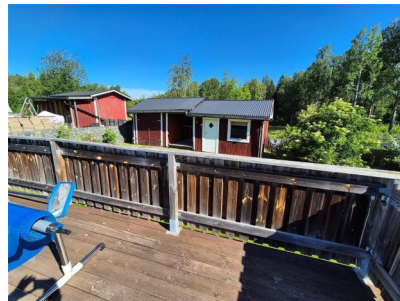
Altanräcke, skärmväggar är i behov av underhåll.

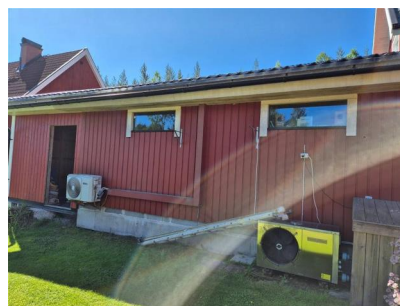
Vissa utedelar till värmepumpar skapar mycket kondensvatten som rinner ner på marken under värmepumpen. Detta medför då ökad fuktbelastning mot grunden.

Om så är fallet även med dessa värmepumpar bör man se till att leda bort vattnet. Det kan göras exempelvis genom en snedställd plåt/opsamlingskärl eller liknande.

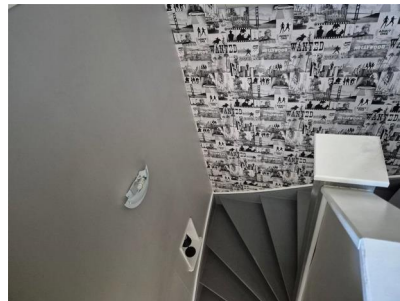
Trappräcke saknas.

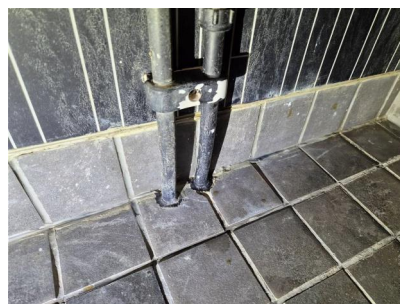
Rör genomföring finns i golvet i duschplatsen samt i golvet under tvättstället vilket avviker från branschreglerna när utrymmet renoverades.

Vid rör genomföringen i golvet under tvättstället är risken liten för skador i händelse av utströmmande vatten enligt min uppfattning. Däremot vid rör genomföringen i golvet i duschplatsen är skaderisken högre.

En eventuell följdskada orsakad av avvikelserna kan innebära att du får en nedsatt eller, i värsta fall, helt utebliven skadeersättning från ditt försäkringsbolag (villahem)

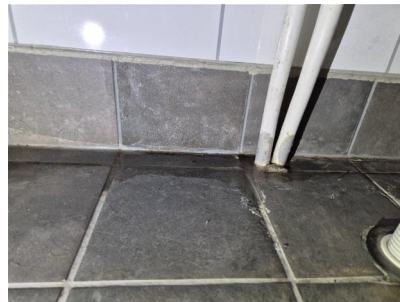
Förhöjd dörrtröskel saknas (inget krav enligt Boverket), däremot får inte bakfall förekomma. Golvlutningen innanför dörren är liten/obefintlig. Något bättre lutning finns runt golvbrunnen i duschplatsen.

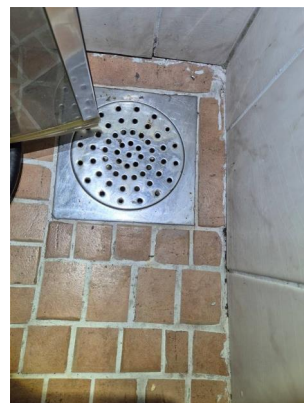
Vid golvbrunnen i duschplatsen saknas tätskikt samt att brunnen är placerad nära väggen. Eftersom omkringliggande konstruktioner består av betong är dock skaderisken liten enligt min uppfattning.

Ett förslag är att montera en duschkabin vilken effektivt begränsar fuktbelastningen mot omkringliggande golv/väggtytor.

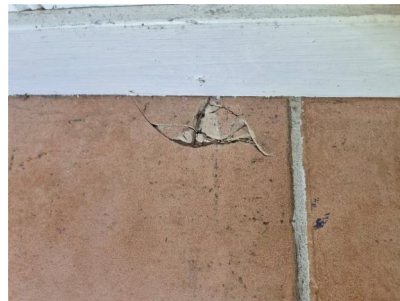
Förutom vad som beskrivs under "Allmänt" observerade jag en trasig klinkerplatta på golvet.
