# Besiktningsprotokoll

Anticimex Försäkringsbesiktning i samarbete med Fastighetsbyrån

| Fastighetsadress:<br>Krokenvägen 21 | |

| Besiktningsdatum:<br>2026-07-06 | Protokollnummer:<br>69787714 |

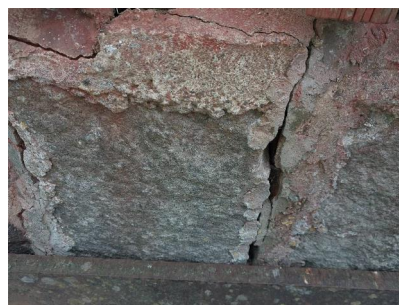
#### Utvändigt / Sockel

Sprickor finns i sockel.

Dessa bedöms inte ha lett till bakomliggande skador.

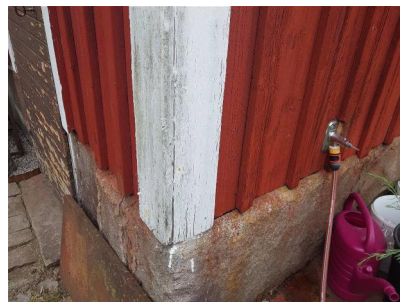
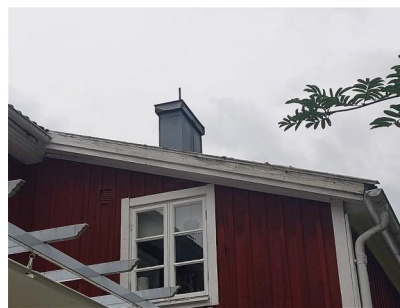
### Utvändigt / Fasad

Fasadpanelen och vindskivor är i behov av målning/underhåll.

Fasadbeklädnad och träkonstruktioner där målningsbehov finns riskerar att få fukt- och rötskador på grund av sämre vattenavvisande förmåga. För att öka livslängden på fasadbeklädnaden rekommenderas målning och underhåll.

Lokala rötskador noterades.

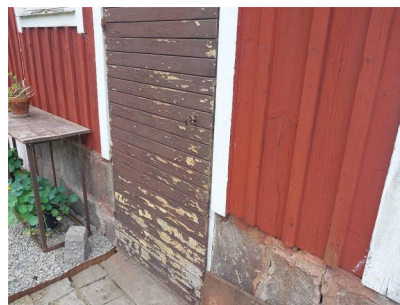
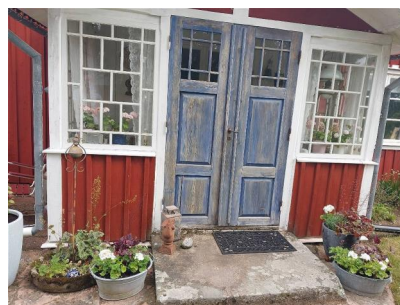
### Utvändigt / Dörrar

Dörrar är i behov av målning/underhåll.

Dörrar där målningsbehov finns riskerar att få fukt- och rötskador på grund av sämre vattenavvisande förmåga.

För att öka livslängden på dörr rekommenderas målning och underhåll.

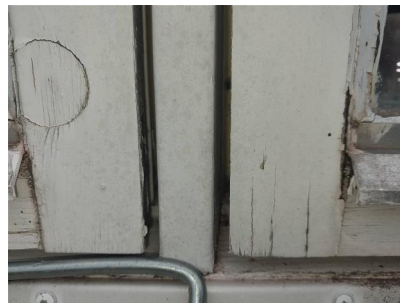
### Utvändigt / Fönster

Några fönster har färgsläpp och torrsprickor.

Fönsterbågar och fönsterkarmar där målningsbehov finns riskerar att få fukt- och rötskador på grund av sämre vattenavvisande förmåga.

För att öka livslängden på fönster rekommenderas målning och underhåll.

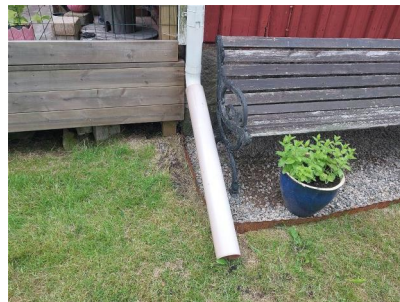
### Utvändigt / Hängrännor / Stuprör

Stuprör är inte anslutet till markledning.

Fortsätt led bort dagvattnet från husgrunden.

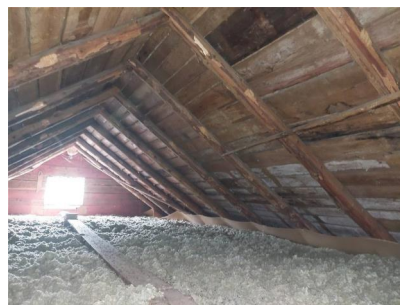
### Utvändigt / Vind

Vinden är tilläggsisolerad.

Eftersom vindsbjälklaget tilläggsisolerats så kommer klimatet på vindsutrymmet att ändras, främst vintertid. Detta i sin tur kan leda till uppfuktning av underlagstakets insida vilket kan resultera i mikrobiella skador (angrepp av mikroorganismer).

Fuktkvoten uppmättes till 10%.

Risk för mikrobiell tillväxt föreligger om den relativa fuktigheten i den omgivande luften är över 75%, vilket i furuvirke motsvarar en fuktkvot (FK) på 17%.

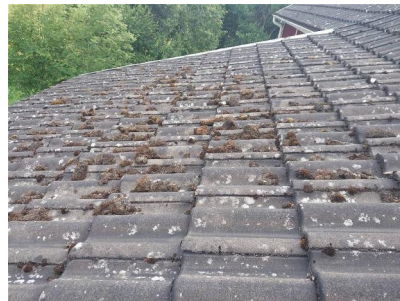
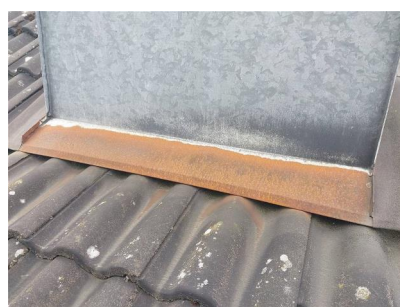
### Utvändigt / Tak

Mosspåväxt finns på takpannor.

Mossa som växer på taket kan leda till att taktäckningen har ett minskat motstånd mot vatteninträngning. Detta i sin tur kan leda till fuktskador på träläkt och takkonstruktionen vilket kan resultera i mikrobiella skador (angrepp av mikroorganismer).

Lokala rostangrepp noterades på plåtar.  
Behandla rostangreppen med någon lämplig färg framöver.

För att öka livslängden på taket rekommenderas att mossan tas bort från takpannorna.
