# Besiktningsprotokoll

Anticimex Försäkringsbesiktning i samarbete med Fastighetsbyrån

| Fastighetsadress:<br>Fageråsvägen 8 | |

| Besiktningsdatum:<br>2026-07-06 | Protokollnummer:<br>69786433 |

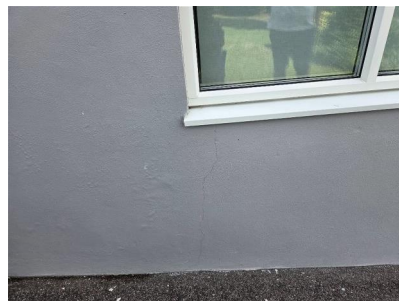
Sprickor finns i sockel.

Detta kan leda till fukt- och frysskador i konstruktionen.

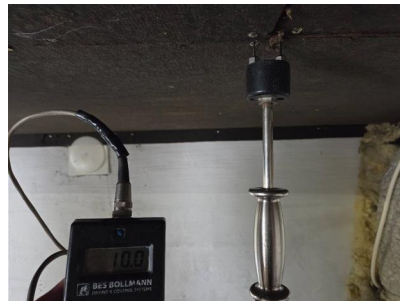
Vid kontroll av utrymmet uppmättes fuktkvotsvärde i ovanliggande träregelverk till 10%.

Då krypgrunden är byggd ovan en isolerad betongplatta bedöms utrymmet ha en minskad risk för tillskjutande fukt som påverkar ovanliggande bjälklag.

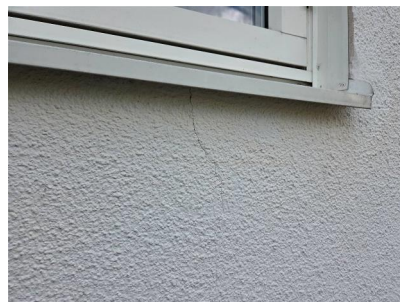
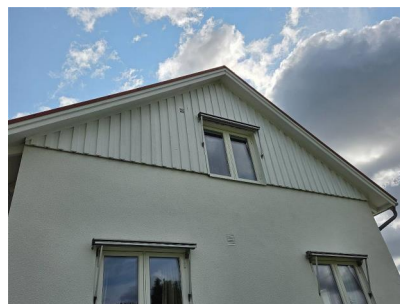
Sprickor förekommer lokalt i putsfasaden.

Detta kan leda till fukt- och frysskador i konstruktionen.

Vidare noterades begynnande underhåll på gavlarnas träfasad.

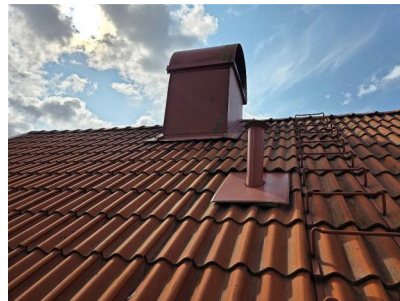
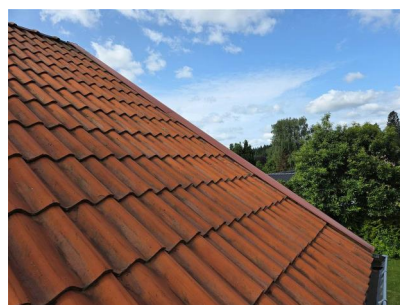
Skorstensplåten är inte utbytt i samband med takrenoveringen. Detta kan leda till fuktskador i bakomliggande konstruktioner.

Vidare noterades lokalt mindre skador i ytskiktet på tegelpannor samt att nocktätning saknas.

Kontakta en plåtslagare för kontroll och åtgärd.

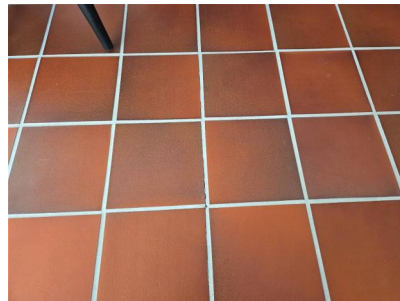
Spricka i klinkerfogen noterades vid besiktningen. Vid kontroll noterades inga bom/hålrums ljud i golvet.

Detta bedöms inte bero på några bakomliggande skador.

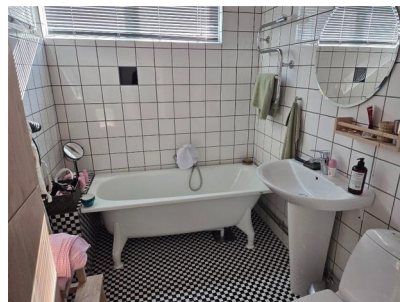
Våtutrymmet har äldre yt-/tätskikt.

Vidare noterades rörgenomföringar i golvet.

Eftersom funktionen, som innebär att ytskiktet/tätskiktet ska vara vattentätt, kan vara nedsatt finns en ökad risk att vatten tränger igenom ytskiktet/tätskiktet med vattenskador i omkringliggande konstruktioner som följd.

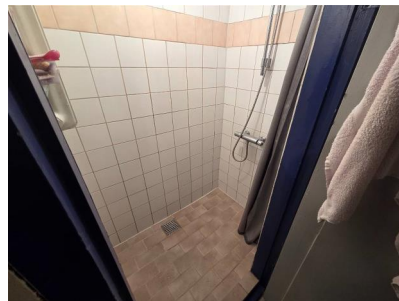
Våutrymmet har äldre yt-/tätskikt. Vidare noterades att golvbrunnen är gjord av gjutjärn och rostangripen.

Eftersom funktionen, som innebär att ytskiktet/tätskiktet ska vara vattentätt, kan vara nedsatt finns en ökad risk att vatten tränger igenom ytskiktet/tätskiktet med vattenskador i omkringliggande konstruktioner som följd. Med hänsyn till utrymmets placering och kringliggande material bedöms risken för eventuella följdskador som ringa.
