Fastighetsbeteckning  
Oppmanna-Tollarp 2:83  
Adress  
Rytters väg 7  
29155 Arkelstorp

| Uppdragsnummer | G39277 |
| Besiktningsdatum | 2026-07-06 |
| Besiktningsföretag | OBM Kronoberg AB |

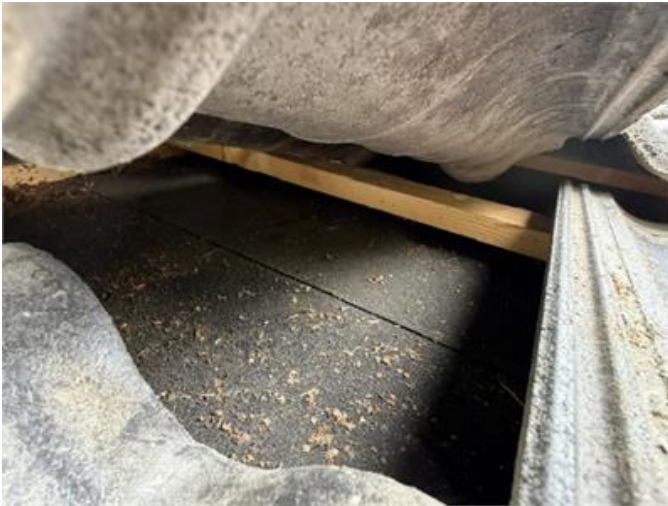
| Besiktningsresultat | | | | | |
|---|---|---|---|---|---|
| Tak, betongpannor | X | | | | -Stickprovskontroll av läkt och takpapp utförd utan anmärkning.<br>-Taket är besiktigt från mark, stegen mot hänggränna och från garagetaket |

Stickprovskontroll av läkt och takpapp utförd utan anmärkning.

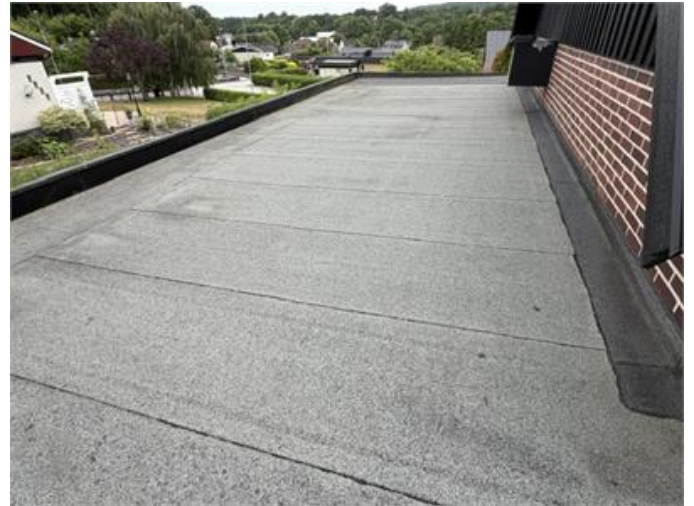
| Besiktningsresultat | | | | | |
|---|---|---|---|---|---|
| Tak, takpapp | | X | | | Låglutande tak, se därför info på protokollets näst sista sida pos. 1. Ytliga torrsprickor noterades i takpappen |

Garaget har ett låglutande tak med en takbeklädning av takpapp. En sådan takbeklädning kräver regelbunden tillsyn och underhåll.

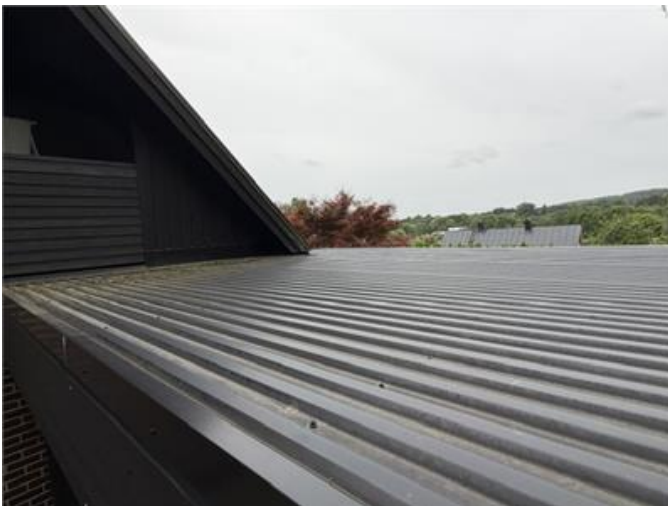
| Besiktningsresultat | | | | | |
|---|---|---|---|---|---|
| Tak, plåt | | X | | | Låglutande tak, se därför info på protokollets näst sista sida pos. 1. Plåttaket har för låg lutning enligt gällande monteringsanvisning vilket medför ökad risk för läckage med fuktskador som följd. |

Låglutande tak, se därför info på protokollets näst sista sida pos. 1. Plåttaket har för låg lutning enligt gällande monteringsanvisning med ökad risk för läckage med fuktskador som följd.

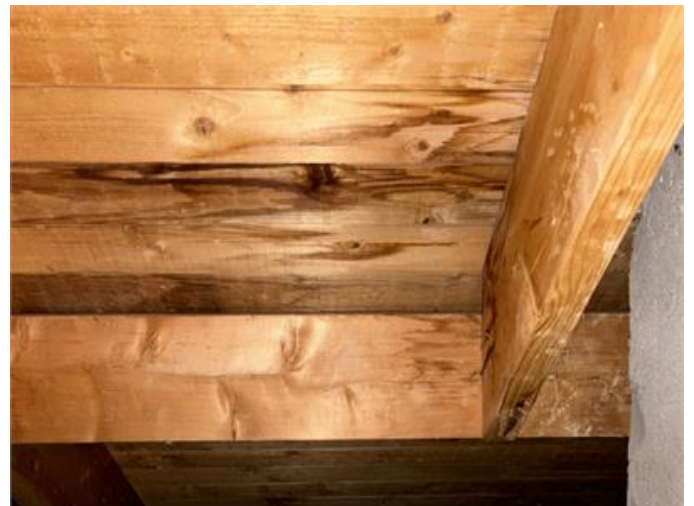
| Besiktningsresultat | | | | | |
|---|---|---|---|---|---|
| Vindsutrymmen | | X | | | Lokala äldre missfärgningar förekommer på insidan av yttertaket som bedöms uppkommit innan taket renoverades. Ingen förhöjd fukt uppmättes vid besiktningen |

Lokala äldre missfärgningar förekommer på insidan av yttertaket som bedöms uppkommit innan taket renoverades. Ingen förhöjd fukt uppmättes vid besiktningen
