# Besiktningsprotokoll

Anticimex Försäkringsbesiktning i samarbete med Fastighetsbyrån

| Fastighetsadress:<br>Kungälvsvägen 81 | |

| Besiktningsdatum:<br>2026-07-02 | Protokollnummer:<br>69779190 |

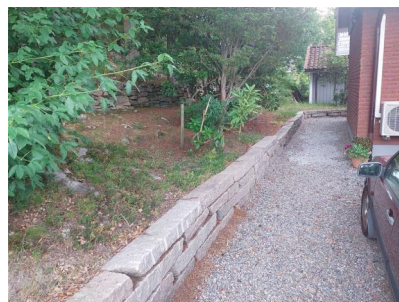
Marken lutar mot huset.

Detta innebär en ökad fuktbelastning mot grunden vilket i sin tur kan orsaka fuktskador i huset.

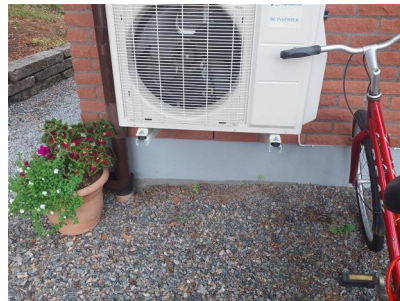
Kondensvatten från luftvärmepumpens utedel leds inte bort från husgrunden.

Detta medför ökad risk för att vatten tränger in i anslutande konstruktioner, vilket i sin tur kan leda till fuktrelaterade skador. Observera att besiktning av byggnadens värmesystem eller värmepumpen inte har ingått i uppdraget.

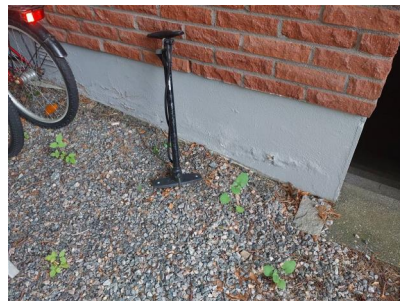
Fuktuppsug finns på sockeln.

När sockeln suger upp fukt finns risk att fukten sprider sig till kringliggande konstruktioner.

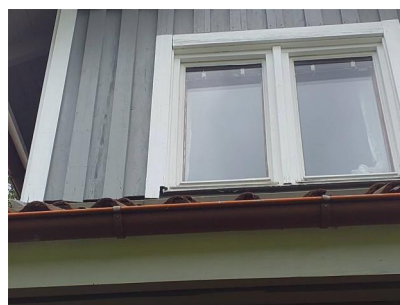
Fasadpanelen på takkupan är i behov av målning/underhåll.

Träkonstruktioner där målningsbehov finns riskerar att få fukt- och rötskador på grund av sämre vattenavvisande förmåga. För att öka livslängden på träkonstruktionerna rekommenderas målning och underhåll.

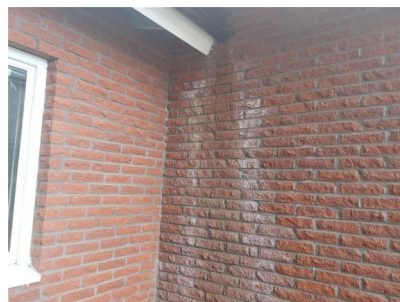
Tegelfasaden har missfärgningar i hörn bedöms vara på grund av att hängregnan rinner över på grund av skräp i dessa

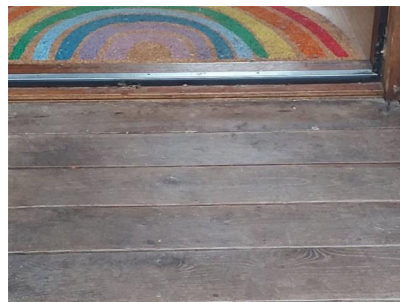
Tröskelbleck saknas under dörr.

Avsaknad av tröskelbleck medför att det finns risk för att vatten kan rinna in och orsaka fuktskador på tröskel och/eller i kringliggande vägg och bjälklag.

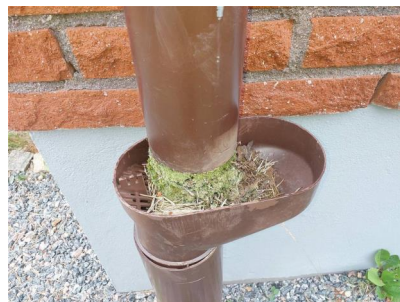
Stuprör är igensatt med skräp.

Eftersom stuprör är fulla med skräp kan vatten frysa och bilda en ispropp, risk finns då att rören svämmar över och det kan bli fuktskador på fasad och sockel.

För att förebygga skador på fasad och sockel rekommenderas rensning av stuprören.

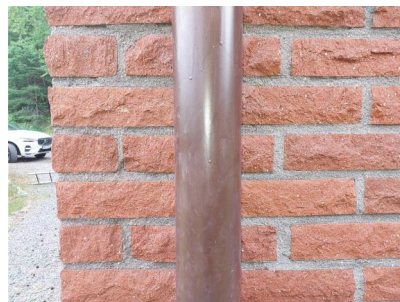
Fals på stuprör vänd mot fasad.

Falsen på stuprören kan med fördel vändas ut från fasaden för att lättare se om röret blivit skadat efter vinterns påfrestningar samt för att undvika skador på fasad vid ett eventuellt läckage.

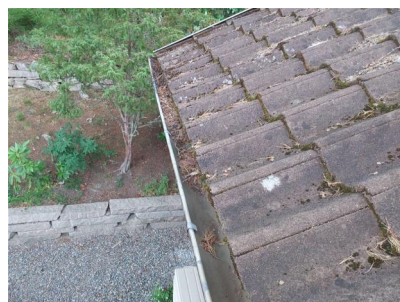
Hängrännor är skräpfyllda.

Eftersom hängrännor är fulla med skräp finns risk för fuktskador på fasad och sockel då vatten kan svämma över.

För att förhindra översvämning rekommenderas rensning av hängrännor.

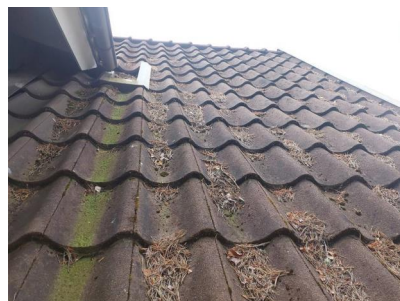
Yttertaket är äldre.

Takpannor, plåtdetaljer och underlagspapp har enligt vår bedömning en begränsad livslängd. Eftersom husets taktäckning är äldre har det ett minskat motstånd mot vatteninträngning. Detta i sin tur kan leda till fuktskador på träläkt och vidare ner i underliggande konstruktioner.

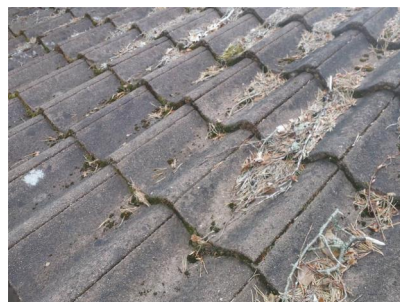
Mosspåväxt och skräp finns på takpannor

Mossa som växer på taket kan leda till att taktäckningen har ett minskat motstånd mot vatteninträngning. Detta i sin tur kan leda till fuktskador på träläkt och takkonstruktionen vilket kan resultera i mikrobiella skador (angrepp av mikroorganismer).

För att öka livslängden på taket rekommenderas att mossan tas bort från takpannorna.

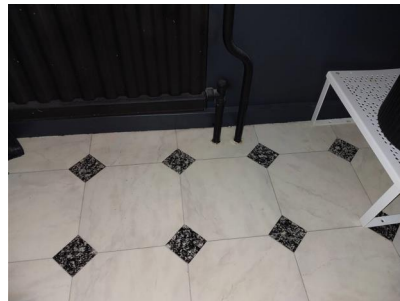
Rör genomföring finns i golv.

Rör genomföringar i golvet medför en ökad risk för att vatten tränger ner i omkringliggande konstruktioner och orsakar fuktskador.

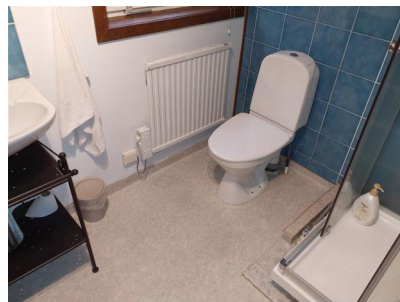
Våtutrymmet har äldre yt-/tätskikt.

Utrymmet är äldre och har passerat tiden för sin tekniska livslängd.

Renovering av utrymmet rekommenderas. Kontakta en behörig våtrumsentreprenör för en renovering. I samband med renoveringen bör omkringliggande konstruktioner kontrolleras för att upptäcka eventuella följskador.

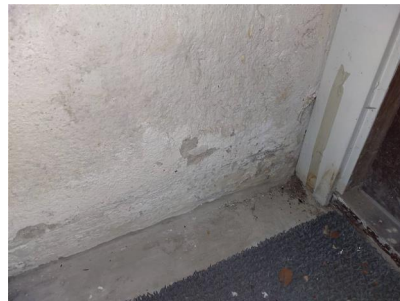
Puts- och färgsläpp finns på källarväggar.

Puts- och färg som släppt från underlaget invändigt på källarytterväggarna är ett tecken på att källarens utvändiga fuktskydd inte längre fungerar tillfredsställande.

För att åtgärda detta måste källarens utvändiga fuktskydd förbättras. Läs Anticimex faktablad om källare för tips och råd.

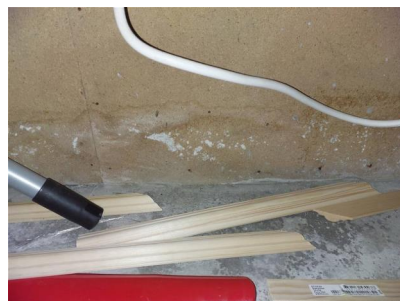
Vid kontroll av konstruktion uppmättes fuktvärden över kritisk nivå för mikrobiell tillväxt och mikrobiell lukt upplevdes.

Källargrundmurar med påreglade isolerade ytterväggar. Denna konstruktion får ofta skador på grund av naturlig fuktvandring. Fuktkvoten uppmättes till mellan 21-26 %.

Vi rekommenderar en fördjupad undersökning för att bedöma orsak och omfattning. Det är viktigt att tänka på att denna rekommendation om fördjupad undersökning gäller hela källarvåningen.

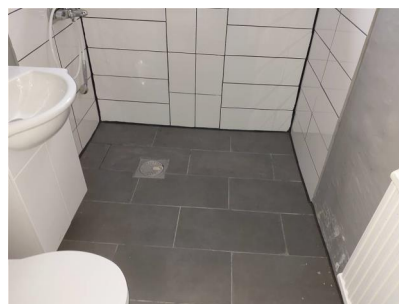
Badrummet har brister i utförandet.

Eftersom badrummet inte är fackmässigt\* utfört finns risk för fuktskador. Observera att risken angående fackmässigt utförande gäller hela utrymmet.

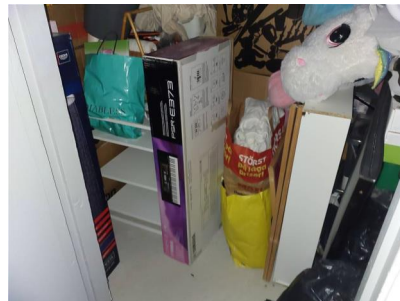
Utrymmet är belamrat.

Utrymmet kunde inte besiktigas då det är belamrat med lösöre.

Vi rekommenderar en kompletterande besiktning när utrymmet är tillgängligt.
