Besiktningssprotokoll

Anticimex Försäkringsbesiktning i samarbete med Fastighetsbyrån

Fastighetsbeteckning: Ovandal 3:19	
Fastighetsadress: Sångenvägen 119	
Postnummer: 781 99	Ort: Idkerberget

Besiktningdatum: 2026-06-25	Protokollnummer: 69763281
Temperatur: 18 °C	Väderlek: Sol
Tekniker: Petrus Annersten	
E-post: petrus.annersten@anticimex.se	
Kontor: Falun	
Närvarande: Fastighetsägare

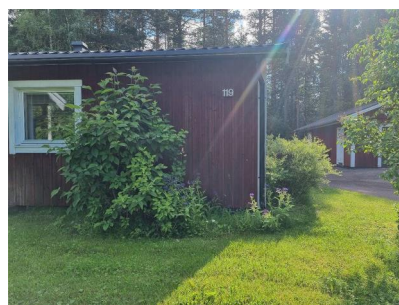
Växter finns i anslutning till byggnaden.

När det finns rabatter och växter nära byggnaden finns risk att fukt stannar kvar i väggarna. Detta kan i sin tur orsaka invändiga fuktskador. Växternas rötter kan också skada grundmuren och sätta dräneringsledningen ur funktion.

Området närmast huset rekommenderas att vara fritt från växtlighet.

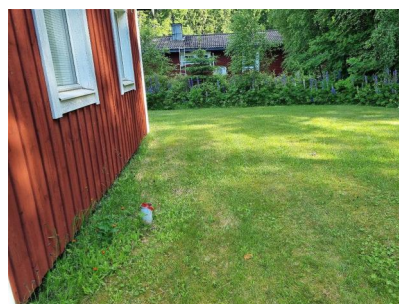
Marken lutar mot huset.

Detta innebär en ökad fuktbelastning mot grunden vilket i sin tur kan orsaka fuktskador i huset.

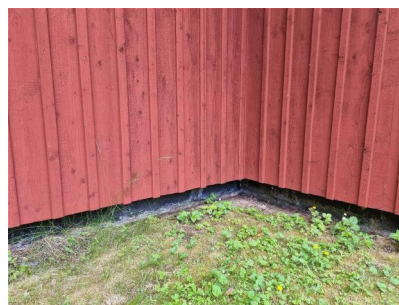
Färg och putssläpp finns i sockel.

Dessa bedöms inte ha lett till bakomliggande skador.

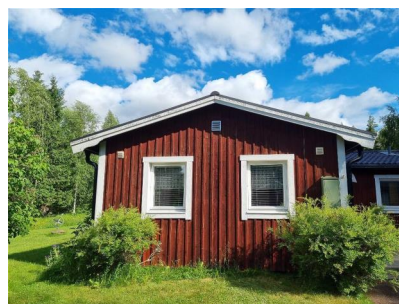
Vanligt underhållsbehov (färgsläpp, torrsprickor).

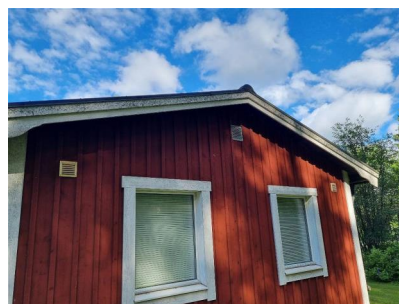
Överbleck saknas ovan fönster.

Avsaknad av bleck ovanför fönster medför en ökad risk för att vatten kan rinna in och orsaka fuktrelaterade skador i omkringliggande konstruktioner.

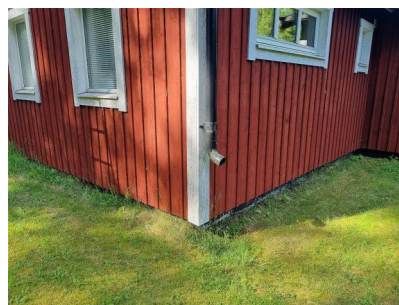
Stuprör avslutas nära husliv. Led bort vatten från stuprör.

Stuprör som avslutas intill husliv (ovan mark) kan medföra en ökad fuktbelastning på grundmur/sockel med fuktrelaterade skador som följd.

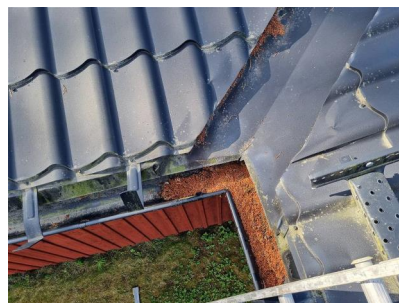
Barr och frön noterades (rensa).

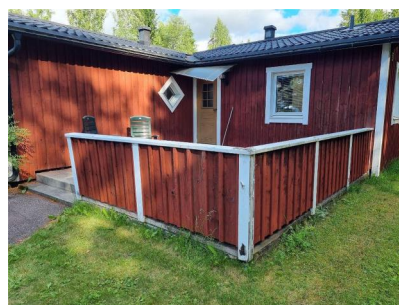
Verandan är behov av underhåll/renovering. Färgsläpp och rötskador finns i träkonstruktioner samt staket lutar.

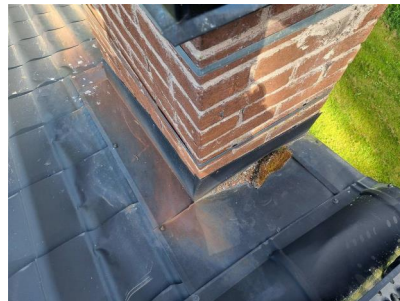
Taket är besiktat från takstegen.

Mindre glipor finns i skorstensbeslag (tätas med mjukfog).

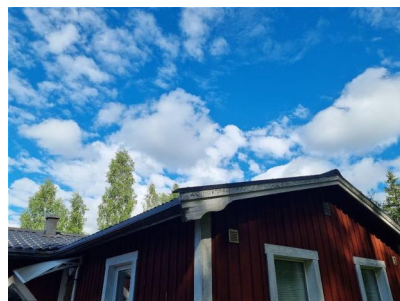
Färgsläpp och rötskador finns i vindskivor.

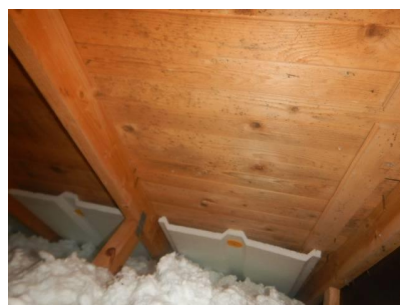
Vinden är inte besiktbar då landgång saknas.

Vinden är endast besiktad från luckan.

Mindre mikrobiell påväxt noterades.

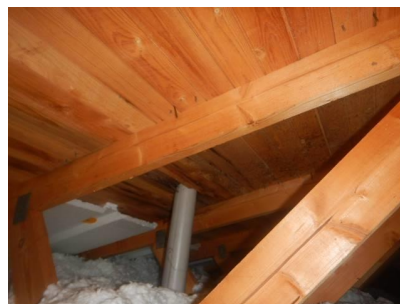
Underlagstaket har fuktfläckar vid avluftningsrör. Troligtvis äldre.

Fuktfläckar kan bero på olika saker, och kan vara ett tecken på en tidigare eller ett pågående läckage.

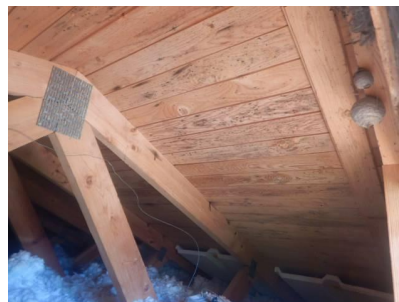
Vinden är inte besiktbar då landgång saknas.

Vinden är endast besiktad från luckan.

Mindre mikrobiell påväxt noterades.

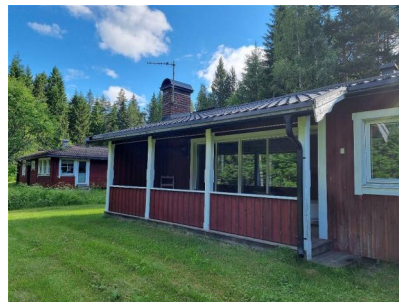
Vanligt underhållsbehov på träkonstruktioner.

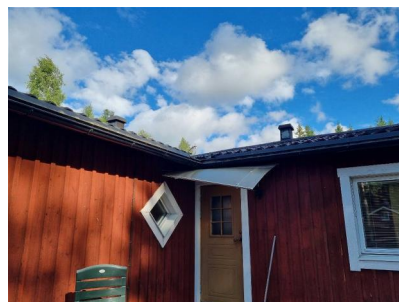
Skärmtak lutar. Troligtvis p.g.a. snöras.

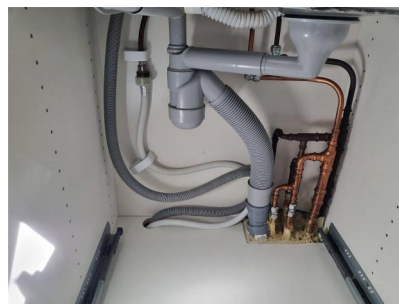
Fuktskydd saknas i diskbänksskåp och avloppsslangen från diskmaskin är inte förankrad i väggen.

Utan fuktskydd är det svårt att upptäcka läckage från rörledningar. Vatten kan då tränga in i omkringliggande konstruktioner och orsaka fuktskador.

För att upptäcka eventuella läckage, installera ett fuktskydd.

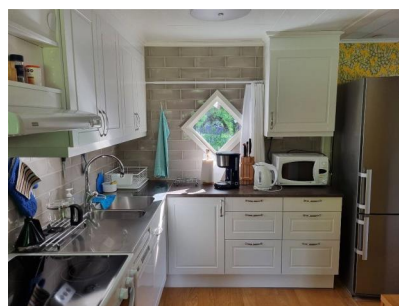
Fuktindikering i utrymmet gav inga förhöjda fuktindikationer.

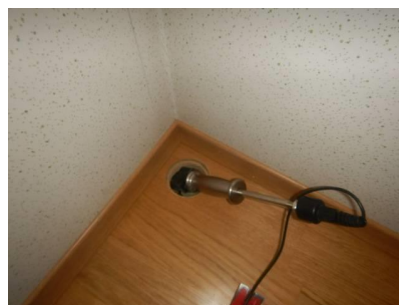
Vid kontroll av golv och väggkonstruktionen togs provhål i det uppreglade golvet. Golvkonstruktionen är uppbyggd från betongplattan med träreglar, mellanliggande isolering, spånskivor samt laminatgolv. Fuktvärden uppmättes under kritisk fuktnivå för mikrobiell tillväxt. Fuktkvoten uppmättes till 14% i impregnerad syll och den relativa fuktigheten uppmättes till 66 %. Se punkt Entréplan/Allmänt.

Gränsvärden för mikrobiell tillväxt.

Risk för mikrobiell tillväxt föreligger om den relativa fuktigheten (RF) i den omgivande luften är över 75 % vilket i furuvirke motsvarar en fuktkvot (FK) på 17 %.

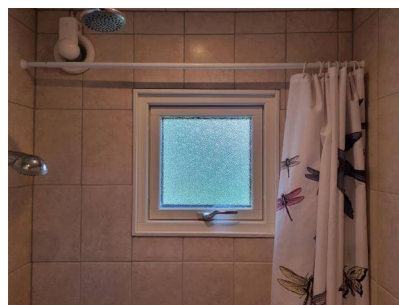
Duschen är placerad nära ett fönster.

Duschens placering i våtutrymmet utgör en risk för fuktskador i fönster- och väggkonstruktionen.

För att minska risken för fuktskador på fönster och väggkonstruktion rekommenderas att man skyddar fönstret mot vattenbegjutning.

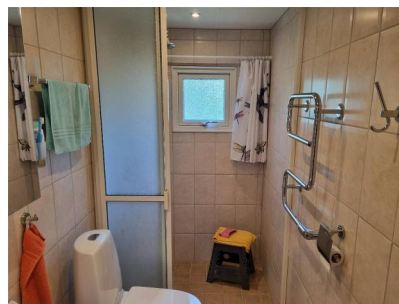
Felaktig golvlutning noterades utanför duschzon.

Normala fuktvärden indikerades mot klinker/kakel.

En viss fukt tränger alltid in bakom kakel/klinker via fogarna, detta är helt normalt och innebär inte att tätskiktet/ våtrumsisoleringen under kaklet/klinkern är bristfälligt eller ur funktion.

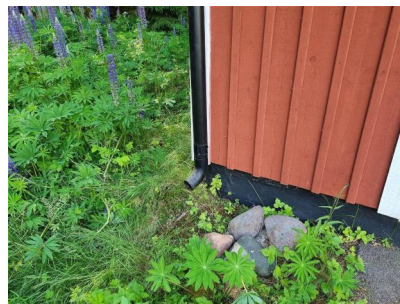
Stuprör avslutas vid grundmur. Led bort vatten från stuprör och grund.

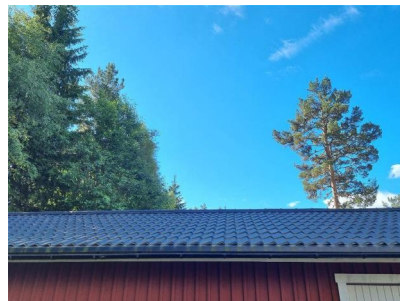
- Inget att notera. Taket är besiktat från marken.
