Bassarås 3:23

Bassarås Byagård 4

Uppdragsnummer	G39284
Besiktningdatum	2026-07-03
Besiktningföretag	OBM Kronoberg AB
Besiktningförrättare	Dan Jönsson, 0728914257
Närvarande	Ägare
Giltig till och med	2027-07-03

Bilaga till besiktningssprotokoll med förklaringar till bedömnings sätt vid överlåtelsebesiktning

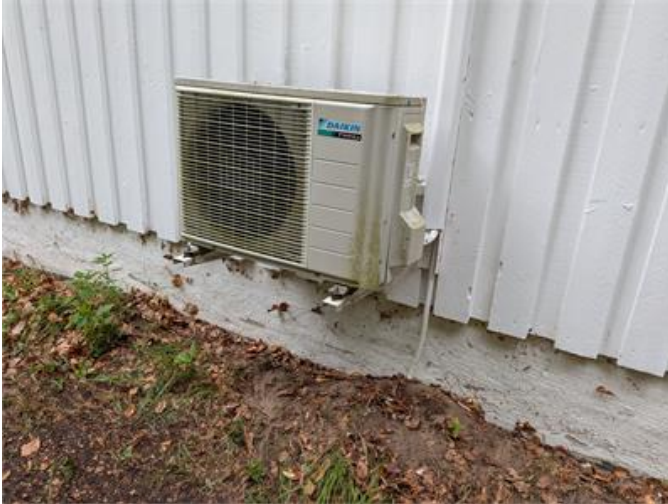
Besiktningresultat					
Bedömningsskala: 1 = Utan anmärkning, 2 = Påpekande, 3 = Bör åtgärdas, 4 = Ej besiktningsbart					
Byggnadsdel	1	2	3	4	Anmärkning
Utvändigt					
Mark-grund		X			- Mark lutar mot hus på någon sida. - Kondensvatten från luftvärmepump leds ej bort från husgrund.
Fasad	X				
Dörr-fönster		X			- Äldre fönsterkassetter förekommer där några blivit otäta, se därför info på protokollets sista sida pos. 11. - Fönster i WC/Dusch på övre plan är i behov av underhåll och låsfunktion fungerar ej.
Takavvattning	X				
Tak		X			Se kommentar och anmärkning i riskanalys.
Vind			X		Se kommentar och anmärkning i riskanalys.
Sidovind	X				Sidovind med lucka från trappan upp till ovanvåning besiktades från luckan. Fuktkvot mättes till 9% där risk för mikrobiell påväxt föreligger över 17%.
Balkong	X				
Invändigt					
ÖVRE PLAN					
Vardagsrum		X			Fuktfläck noterades på golv vid skorsten vilken var torr vid besiktningstillfället. Enligt ägare fanns denna vid övertagandet av fastigheten.

Luftvärmepump saknar vattenavledning

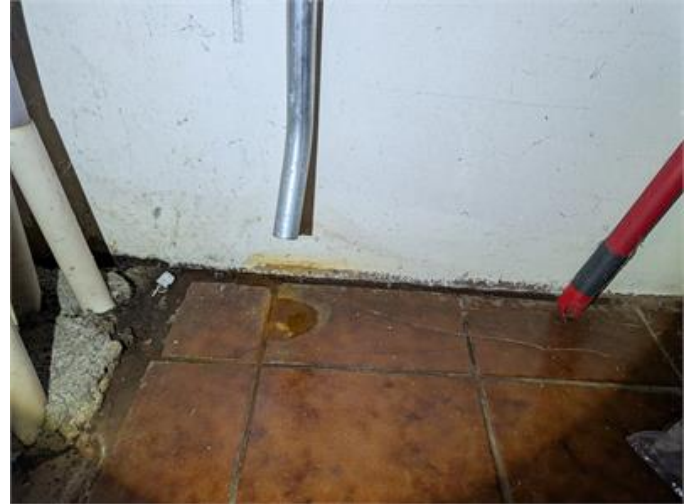
Sovrum 2	X				
Tvättstuga/Pannrum			X		- Utrymmet är äldre och uppviktt tätskikt mot väggar saknas i utrymmet. Vid spillvattenrör från tryckkärl förekommer förhöjda fuktvärden nedtill i mellanvägg till WC/Dusch som bör åtgärdas. Kontakta fackman för råd och åtgärd. - I utrymmet finns rör i golv och spricka finns i golv vid inkommande rör. Vid stickprovsmässig fuktindikering och kontroll av jordade eluttag i övriga utrymmet noterades inga avvikelser. Elskåp saknar täckbricka och säkringshuv. Enligt ägare ska detta finnas på plats och monteras. - Vid golvbrunn är klinker borttagna och golvbrunnen är belägen över golvnivå vilket hindrar avrinning. Detta bör åtgärdas.

Uppvikt tätskikt saknas vid spillvattenrör i tvättstuga/pannrum.

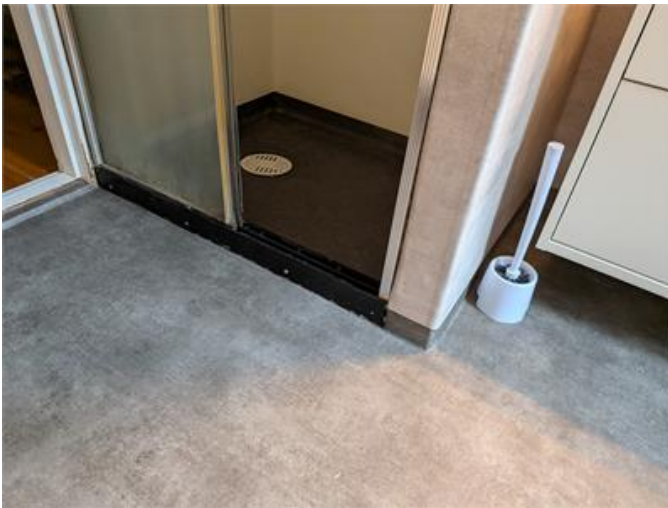
Sovrum 1	X				
Sovrum 2	X				
WC/Dusch		X			- Utrymmet utanför dusch är renoverat 2026 med ny golv- och väggmatta. Duschutrymmet har äldre tät-/yttskikt och äldre golvbrunn med lös klämring. - Sargen vid duschen hindrar avrinning och golvbrunn finns endast i duschzonen. Vid en eventuellt vattenspill eller läcka i övriga utrymmet når vattnet inte golvbrunnen. Ovanstående kan leda till fuktinträning och skador i konstruktionen.
Förråd 1 och 2.				X	Mycket lösöre förekommer i utrymmet, delar av utrymmet är därför ej besiktningsbart.
ENTRÉPLAN					
Allmänt hela huset		X			Husets allmänventilation bör förbättras. Generellt rekommenderas våtrumsfläktar/frånluft i kontinuerlig fläktdrift i våtrum/ hygienrum och uteluftsventiler i sovrums/allrum.
Entréhall	X				
Sovrum 1	X				
Vardagsrum	X				
Kök		X			Fuktskydd saknas under diskbänkens vatteninstallationer och under diskmaskin samt kyl/ frys. Vid stickprovsmässig fuktindikering och kontroll av jordade eluttag i utrymmet noterades inga avvikelser.

Tät sarg i WC/Dusch på övre plan.

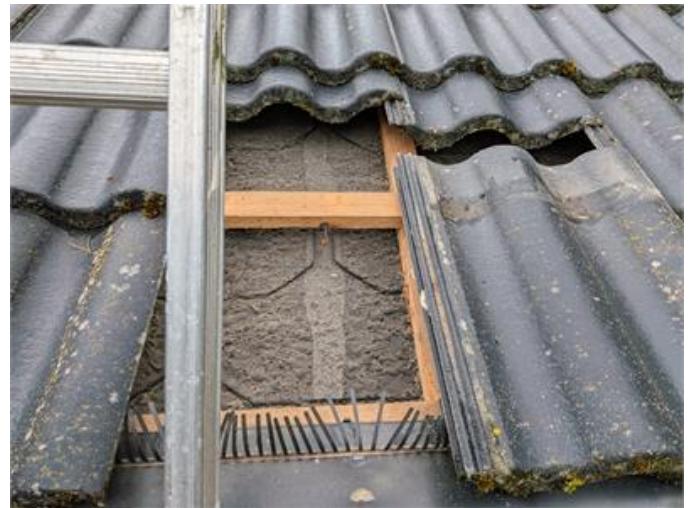
Besiktning av yttertaket har genomförts från mark, stegen mot hänggrännor samt takstegen. Nya strö- och bärläkt samt nya betongpannor har monterats. Det underliggande tätskiktet (takpapp) är äldre och har uppnått sin förväntade livslängd. Risk för framtida otätheter i det äldre pappskiktet kan inte uteslutas. Tätning under valmadnock saknas. Viktigt att takpannor och tätningar är hela. Kontroll av undertak via vinden rekommenderas löpande.

Nya takpannor är monterat på äldre tak med takpapp.

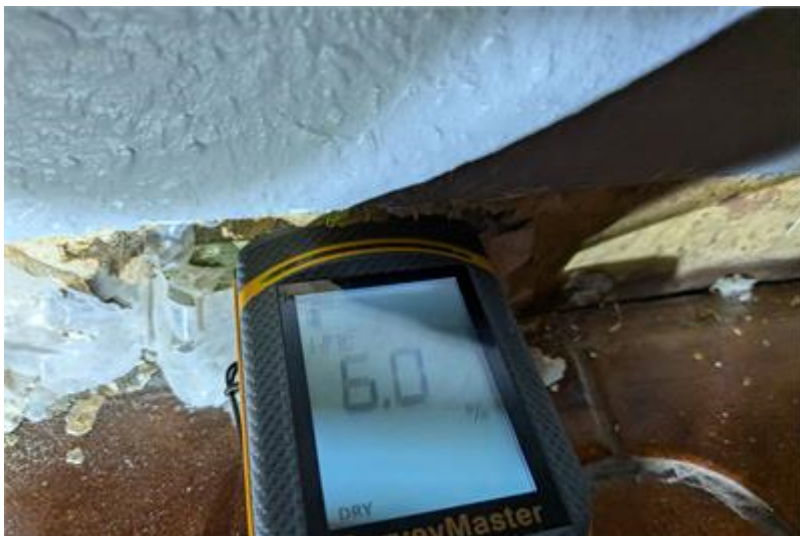
Bilaga 1 för kontroll av valda konstruktioner

Byggnadsdel	Yttervägg
Konstruktionsdel	Ytterväggssyll
Konstruktionsuppbyggnad	Träskyddsbehandlad syll.

Åtkomlig del av syllen är träskyddsbehandlad. Syllkonstruktionen har ej gått att kontrollera i sin helhet då det kräver större förstörande ingrepp. Vid besiktningstillfället uppmättes fuktkvoten till 6–7 %.

Det kritiska gränsvärdet för mikrobiell tillväxt brukar anges till ca 17% fuktkvot (FK) eller 75% i relativ luftfuktighet (RF). Notera att stickprovsmässig undersökning är utförd samt att mätvärden normalt sett kan variera över årstiderna. För att säkert fastställa konstruktionens kondition och fuktstatus måste en mer omfattande undersökning utföras.

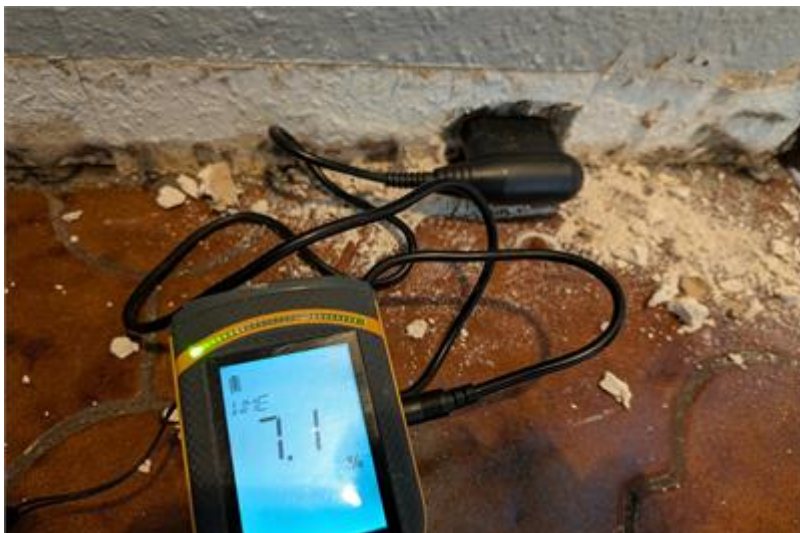
Bilaga 2 för kontroll av valda konstruktioner

Byggnadsdel	Innervägg
Konstruktionsdel	Syll
Konstruktionsuppbyggnad	Obehandlad syll.

Åtkomlig del av syllan är obehandlad. Eventuell underliggande syll har ej gått att kontrollera då det kräver större förstörande ingrepp. Vid besiktningstillfället uppmättes fuktkvoten till 6–7 %.

Det kritiska gränsvärdet för mikrobiell tillväxt brukar anges till ca 17% fuktkvot (FK) eller 75% i relativ luftfuktighet (RF). Notera att stickprovsmässig undersökning är utförd samt att mätvärden normalt sett kan variera över årstiderna. För att säkert fastställa konstruktionens kondition och fuktstatus måste en mer omfattande undersökning utföras.
