**Fastighetsuppgifter**

Hallsås 2:358

Genvägen 5

## Bilaga 1 för kontroll av valda konstruktioner

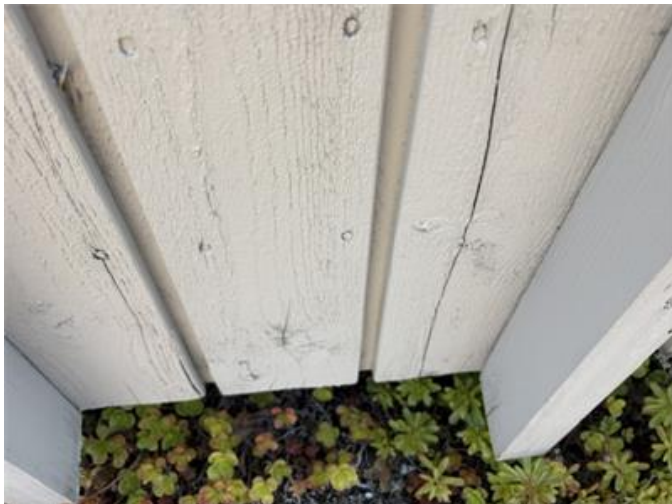
| Besiktningsresultat | | | | | |
|---|---|---|---|---|---|
| Fasad | | X | | | Torrspäckor förekommer i fasadpanel/trädetaljer. Bild 1 |

Bilden visar exempel på torrsprickor i fasadpanel.

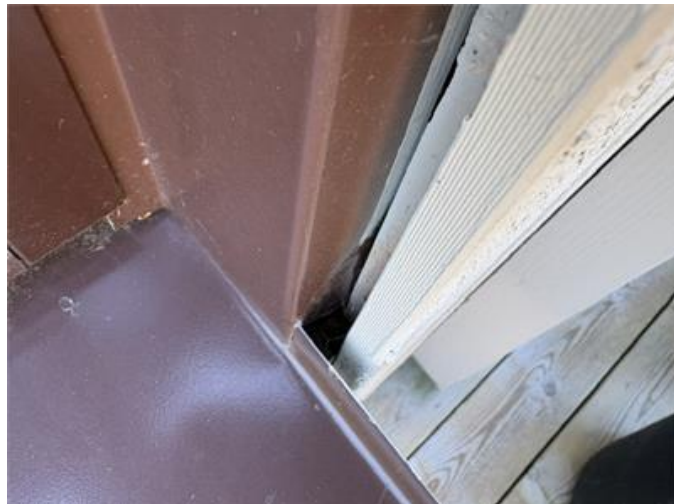
| Besiktningsresultat | | | | | |
|---|---|---|---|---|---|
| Fönster/Dörrar | | X | | | Otättheter/brister noterades vid/med vissa plåtdetaljer, se kommentar/riskanalys. Bild 2 |

-Om plåtdetaljer är otäta/bristfälliga finns det en risk att vatten kan tränga in och orsaka skador som påverkar fastigheten negativt.

Bilden visar exempel på otätheter/brister vid/med plåtdetalj.

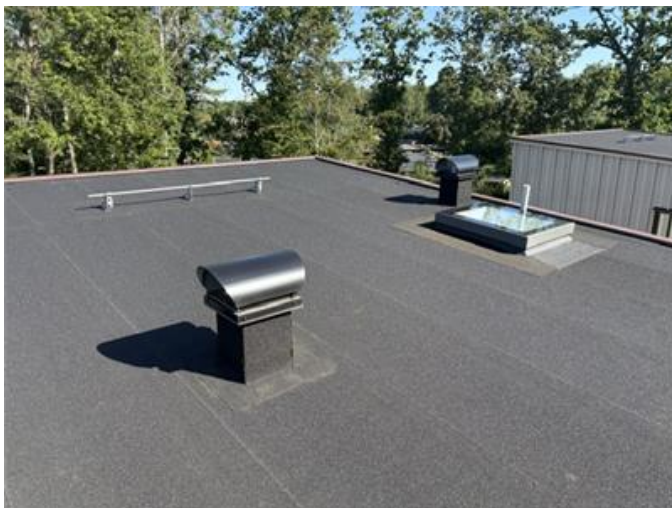
| Besiktningsresultat | | | | | |
|---|---|---|---|---|---|
| Tak | X | | | | Inget att notera. Bild 3 |

Bilden visar vy av tak (huvudbyggnad).
