# Besiktningsprotokoll

Anticimex Överlåtelsebesiktning av storhus

| Fastighetsadress:<br>Gamla Tingstadsgatan 36 | |

| Besiktningsdatum:<br>2026-07-02 | Protokollnummer:<br>69787701 |

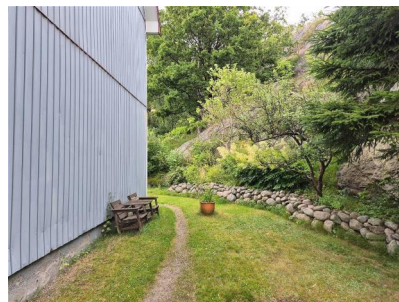
Marken lutar mot huset på gavel mot berget.

Detta innebär en ökad fuktbelastning mot grunden vilket i sin tur kan orsaka fuktskador i huset.

Viktigt är att brunn/ränna framför källardörr/garageport är fri från skräp så att avrinning av regn- och smältvatten fungerar. Skärmtak kan monteras för ytterligare skydd.

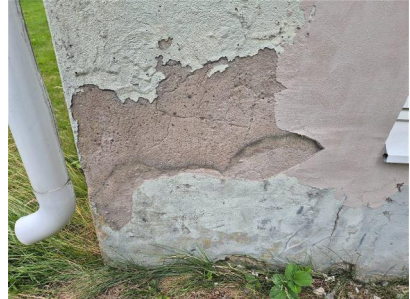
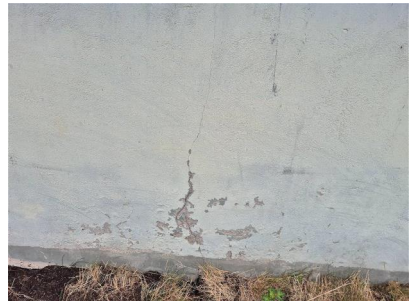
Sprickor/putssläpp finns i sockel.

Detta kan leda till fukt- och frysskador i konstruktionen.

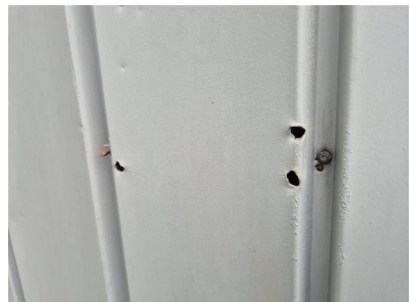
Lokalt förekommer mindre otätheter i fasaden, rekommenderar tätning.

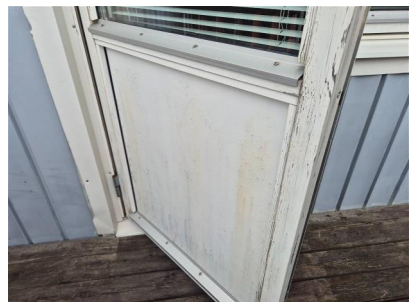
Balkongdörr kärvar på entréplan samt vissa balkongdörrar har färgsläpp.

Rekommenderar målning/underhåll för att undvika fuktrelaterade skador.

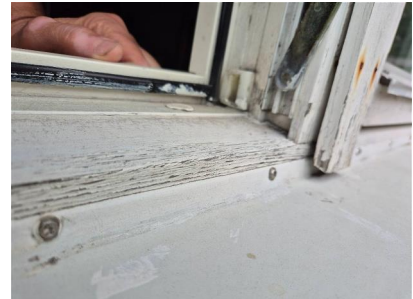
Fönster är i behov av målning/underhåll.

Fönsterbågar och fönsterkarmar där målningsbehov finns riskerar att få fukt- och rötskador på grund av sämre vattenavvisande förmåga.

För att öka livslängden på fönster rekommenderas målning och underhåll.

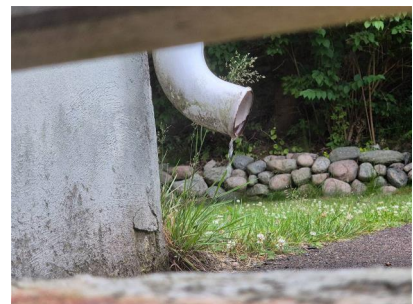
Stuprör avslutas nära husliv.

Stuprör som avslutas intill husliv (ovan mark) kan medföra en ökad fuktbelastning på grundmur/sockel med fuktrelaterade skador som följd.

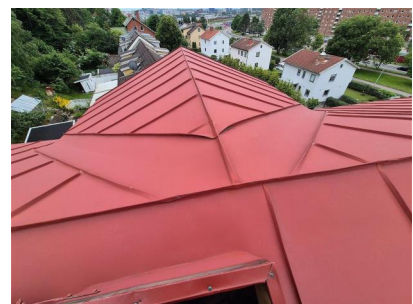
Kontroll har gjorts från taklucka, balkong och från marken pga hög höjd.

Inget att notera.

Om man vill ha en djupare kontroll av taket, rekommenderas kontakt med takläggare.

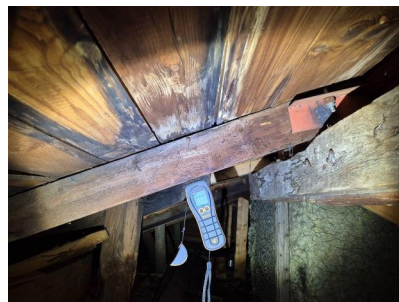
Vid kontroll av vinden från vindsluckans närhet (då landgångar saknas), uppmättes fuktvärden under kritisk fuktnivå för mikrobiell tillväxt och en kemisk lukt upplevdes. Fuktkvoten i underlagstak/takbjälkar uppmättes till understigande 8% (risk för mikrobiell tillväxt föreligger vid 17 % och över).

Fuktmarkeringar noterades lokalt på underlagstaket - dessa visade vid besiktningstillfället inga förhöjda fuktindikationer (de som var nåbara). Då taket är omlagt bedöms fuktfläckarna vara äldre.

Påväxt finns lokalt på underlagstaket samt viss kemisk lukt från rötskyddsbehandlat virke förekommer.

Rekommenderar att vinden kompletteras med landgångar så man kan avsyna hela vinden. Se även notering Hela huset/Allmänt 2

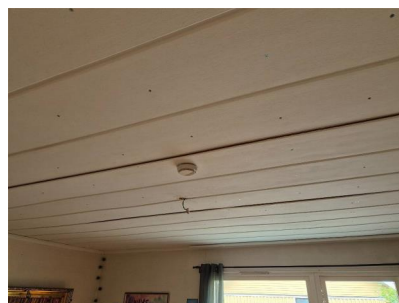
Innertak har släppt lokalt samt kompletterats med infästningar.

Bedöms vara kosmetiskt.

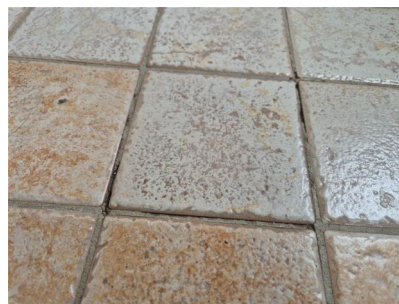
Våtutrymmet har äldre yt-/tätskikt.

Bla. Förekommer bom/lösa klinkerplattor samt bristfälligt fall finns på golv.

Utrymmet är äldre och har passerat tiden för sin tekniska livslängd.

Renovering av utrymmet rekommenderas. Kontakta en behörig våtrumsentreprenör för en renovering. I samband med renoveringen bör omkringliggande konstruktioner kontrolleras för att upptäcka eventuella följdskador.

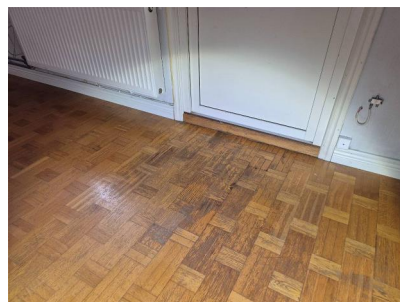
Lokalt sliten parkett vid balkongdörr.  
Bedöms vara kosmetiskt.

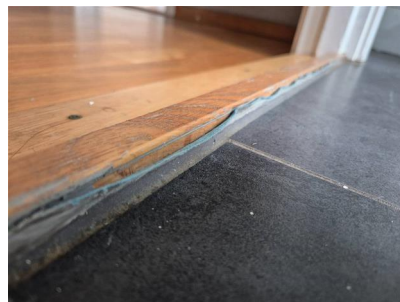
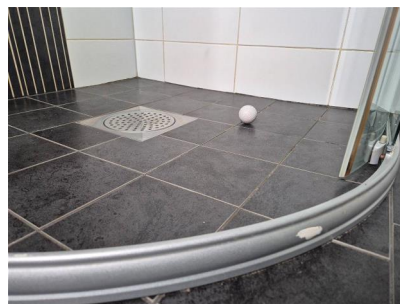
Tät sarg (utströmmande vatten utanför kan inte ta sig till golvbrunnen), lokalt bristfälligt fall finns på golv och tätskikt mot tröskel har delvis lossnat.

Ovannämnda kan innebära risk för fuktrelaterade skador i underliggande konstruktion.

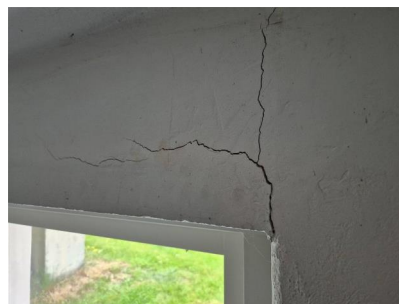
Sprickor förekommer i grundmuren (se notering Hela huset/Allmänt 1.

Rostig gjutjärnbrunn finns vid genomrostning kan lukt uppstå.

Rekommenderar att byta vid renovering.

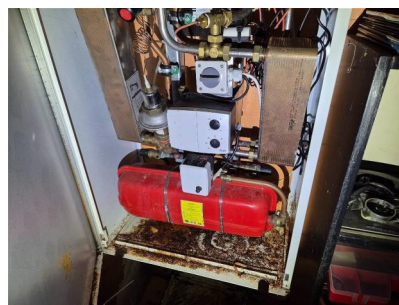
Mindre läckage förekommer på fjärrvärmepanna (hyrd).

Rostig gjutjärnbrunn finns vid genomrostning kan lukt uppstå.

Rekommenderar att byta vid renovering.

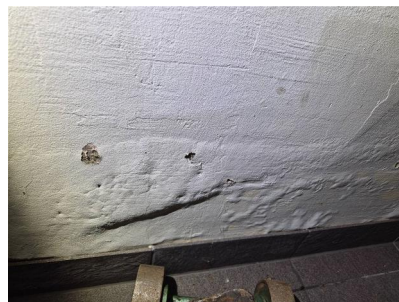
Utvändigt fuktskydd samt dräneringsledningar saknas troligtvis, därav är det viktigt att källaren även i framtiden behålls i nuvarande skick så att fukt/mikrobiella skador kan undvikas.

Utrymmet betraktas som en råkällare och endast lokalt förekommer trädetaljer (trösklar/innervägg) mot betongen (ingen avvikande lukt upplevdes). Färgsläpp förekommer lokalt på nederkant av grundmuren (vilket uppstår vid en naturlig fuktvandring).

När grunden är lagd på/nära berg med lutning in mot grund, innebär det att man måste räkna med att det periodvis kan ske viss vattentransport via berg in i grund

Eventuellt kan en trädgårdsdränering göras minst en meter från stenfoten (för att undvika sättningar) för att få bort ytvatten

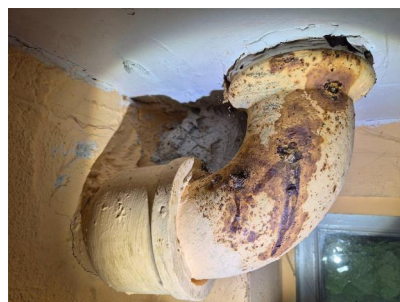
Lokalt förekommer rostrosor på gjutjärnsrör vilket är ett tecken på att delar av avloppsanläggningen börjar närma sig sin tekniska livslängd.

Äldre vatten- och avloppsrör samt golvbrunnar kan orsaka fuktrelaterade skador i konstruktionen.

Kontakta en rörläggare för kontroll och åtgärd.
