# Besiktningsprotokoll

Anticimex Försäkringsbesiktning i samarbete med Fastighetsbyrån

| Fastighetsadress:<br>Ängåsvägen 5 | |

| Besiktningsdatum:<br>2026-07-08 | Protokollnummer:<br>69782747 |

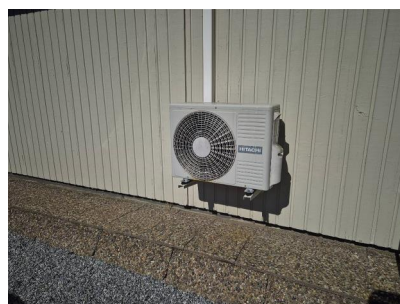
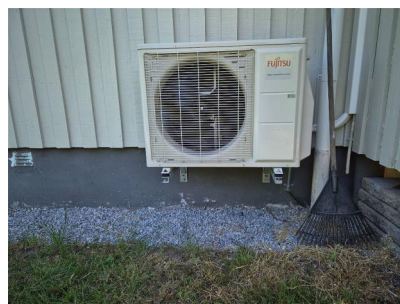
- Kondensvatten från luftvärmepumpens utedel leds inte bort från husgrunden.

Detta medför ökad risk för att vatten tränger in i anslutande konstruktioner, vilket i sin tur kan leda till fuktrelaterade skador. Observera att besiktning av byggnadens värmesystem eller värmepumpen inte har ingått i uppdraget.

- Lokala färgsläpp noterades på sockeln.

Skrapa bort lös färg, rengör underlaget och bättringsmåla de berörda partierna för att skydda sockeln mot fortsatt påverkan av fukt och väder.

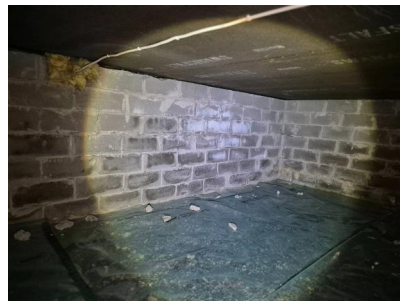
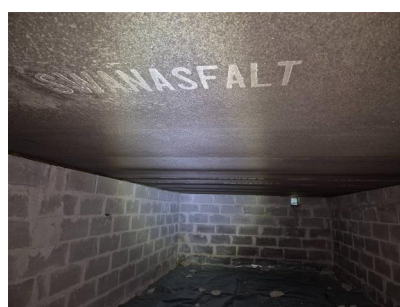
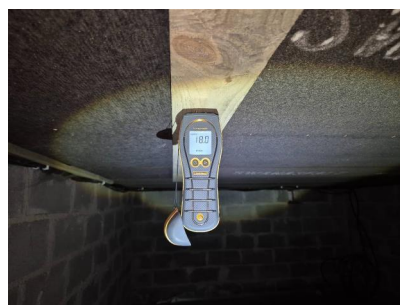
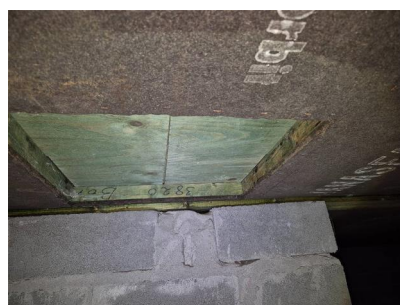
Vid kontroll av krypgrunden noterades en svagt avvikande lukt vid inträde.

Lokalt noterades även att blindbottensskivor bågnar något nedåt. Detta kan tyda på att materialet under en längre tid har utsatts för förhöjd fuktbelastning, vilket kan medföra att skivorna tappat sin styvhet och formförändras.

Träskyddsbehandlat virke finns i krypgrunden.

Vissa typer av träskyddsbehandlat virke riskerar om det utsätts för fukt avge en kemisk lukt, lukten kan även spridas till boendemiljön.

Fuktkvoten uppmättes till 18 %.

Risk för mikrobiell tillväxt föreligger om fuktkvoten överstiger 17 %

De höga fuktvärdena innebär att grundens klimat under delar av året är för fuktigt. Detta kan i förlängningen leda till rötskador i konstruktionen. För att undvika detta så måste grundens klimat bli torrare.

Läs Anticimex faktablad om uteluftsventilerade krypgrunder för tips och råd.

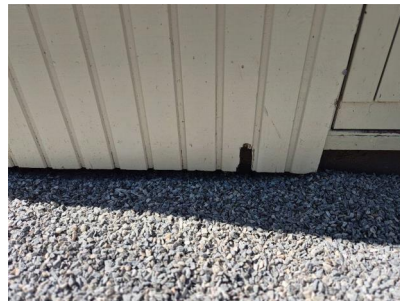
- Mindre rötskador finns i fasadpanelen.

Dessa bedöms inte ha lett till bakomliggande skador.

Byt ut rötskadad konstruktion.

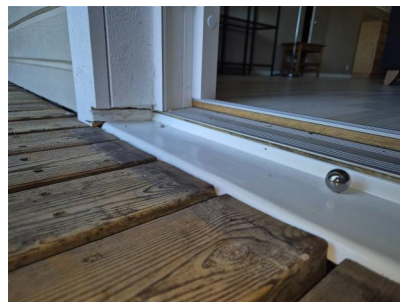
- Balkongdörren är delvis skyddad av takets överhäng, vilket minskar dess exponering för nederbörd.

För att ytterligare minska risken för vatteninträngning rekommenderas att tröskelbleckets lutning justeras så att vatten avleds effektivt från dörren. Det rekommenderas även att anslutningen mellan plåt och angränsande konstruktion tätas.

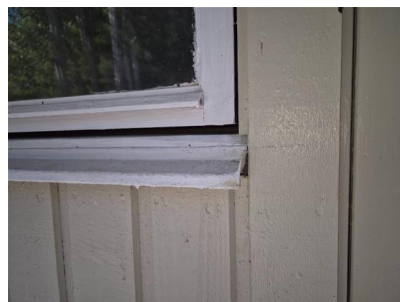
- Mindre otätheter noterades lokalt mellan plåtbeslag och anslutande fasad.

Tätning av anslutningen rekommenderas för att minska risken för vatteninträngning bakom plåtbeslaget och in i den bakomliggande konstruktionen.

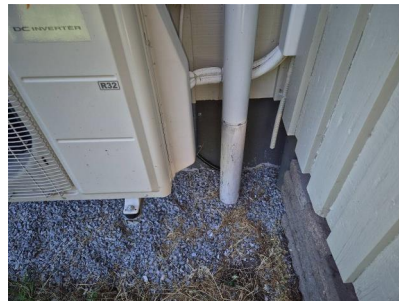
- Lövsilar saknas i stuprören men finns monterade i hängrännorna.

Säkerställ att hängrännornas lövsilar hålls rena och fungerar som avsett. Separata lövsilar i stuprören bedöms därför inte vara nödvändiga under förutsättning att rännorna underhålls regelbundet.

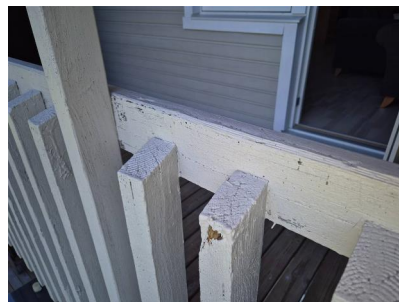
- Delar av räcket är i behov av bättringsmålning. Begynnande rötskador har noterats på delar av konstruktionen.

På sikt rekommenderas att rötskadade delar av konstruktionen byts ut.

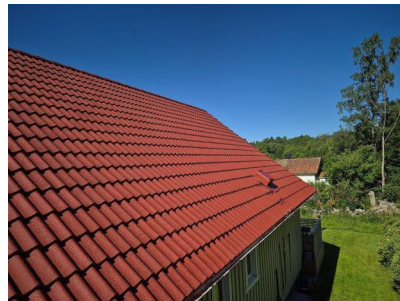
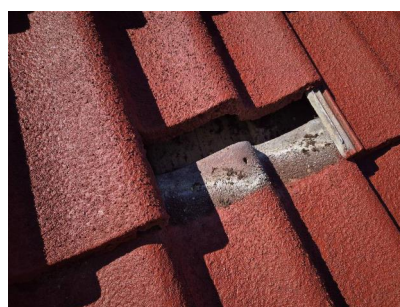
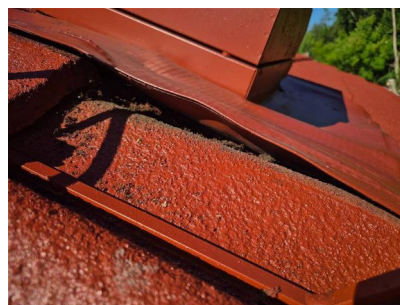
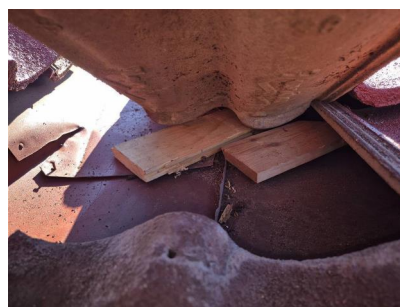
Taktäckningen är av äldre datum. Takpannornas ytskikt har dock målats/behandlats med gott resultat, vilket bedöms ha förbättrat deras skick och kan bidra till att förlänga taktäckningens livslängd.

Vid besiktningen noterades viss bågning av yttertaket på några ställen.

Vid rännan ovan farstutaket noterades rötskador på läkten, vilket medför att vissa takpannor riskerar att ligga an mot underlagstaket. Lokalt har spillvirke lagts under takpannor. Rännalsplåtarna uppvisar även glipor i överlappen, vilket kan öka risken för vatteninträngning.

Vid ventilationshuven noterades att underlagstättningen (tätningsskragen) runt genomföringen inte sluter tätt mot takpannorna. Dessutom förekommer mossor och organiskt skräp i området, vilket kan hålla kvar fukt mot underlagstaket och den underliggande takkonstruktionen.

Rengör området kring ventilationshuven från mossor och skräp samt låt en takentreprenör kontrollera och vid behov åtgärda tätningsskragen, rännalsplåtarnas överlapp och de rötskadade läktpartierna. Den noterade bågningen bör samtidigt bedömas för att klarlägga om ytterligare åtgärder krävs

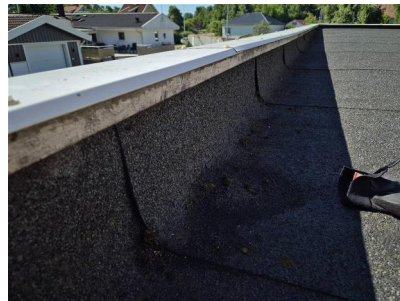
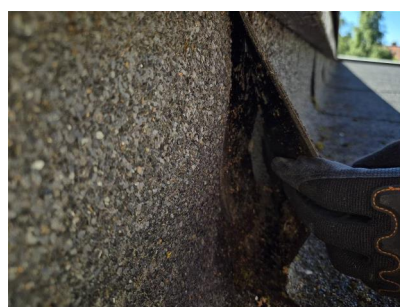
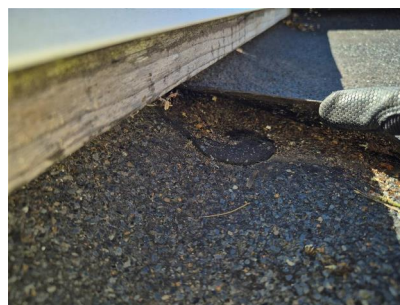
Garagetaket med papptäckning kunde beträdas vid besiktningen. Vid kontroll noterades att uppviket mot sargen har släppt och glipar på vissa ställen, vilket medför att ytpappen inte är tät. Detta innebär en ökad risk för vatteninträngning och fuktskador i den underliggande takkonstruktionen.

Låt en takentreprenör kontrollera och täta eller reparera uppviket för att återställa en tät anslutning mot sargen.

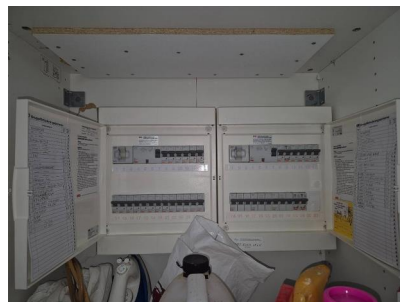
- Jordfelsbrytare finns installerad vid elcentralen. Gruppförteckning finns i dörren till skåpet.

- Vid funktionskontroll av jordade eluttag noterades inga avvikelser.

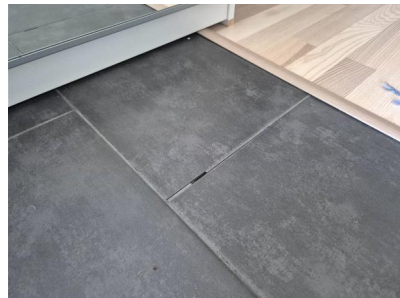
- Mindre fogsläpp har noterats i klinkergolvet i hallen.

Rekommenderar att skadade fogar lagas.

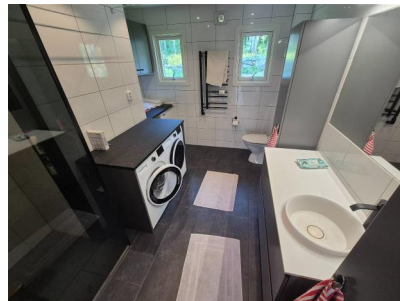
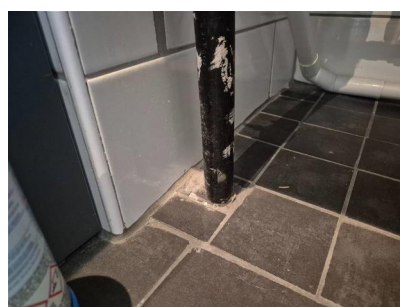
Golvbrunnen vid duschplatsen är en typgodkänd modell av fabrikat Purus. Tätskiktet bedöms vara korrekt anslutet till golvbrunnen. Golvbrunnen under varmvattenberedaren har inte kunnat kontrolleras då den är dold.

Golvfallet har kontrollerats och bedöms vara acceptabelt inom duschplatsen. Utanför duschplatsen planar golvet ut, vilket innebär att mindre lågpunkter kan förekomma.

Genomföringen för inkommande vatten saknar genomföringshylsa enligt dagens branschregler. Området kring genomföringen bör därför skyddas från onödig vattenbegjutning för att minska risken för fuktskador.

Normala fuktvärden indikerades mot klinker/kakel.

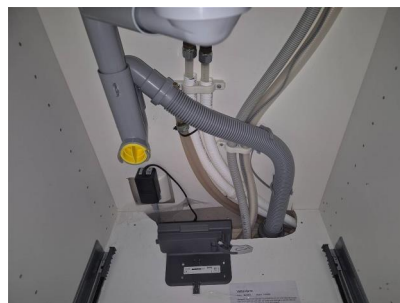
- Fuktskydd (vattentät botten) i tvättställsskåpet saknas. Detta är idag branschstandard och syftar till att möjliggöra tidig upptäckt av eventuella läckage samt begränsa risken för att vatten sprids till omkringliggande konstruktion.

Montera ett godkänt läckageskydd/fuktskydd i botten av diskbänksskåpet.

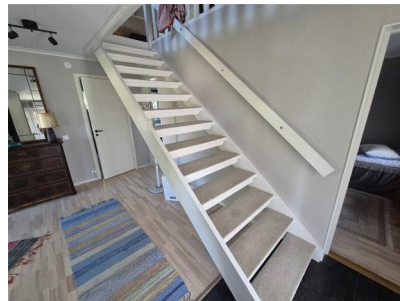
- Fallskydd saknas på trappan till övre plan, vilket kan innebära en ökad risk för fallolyckor.

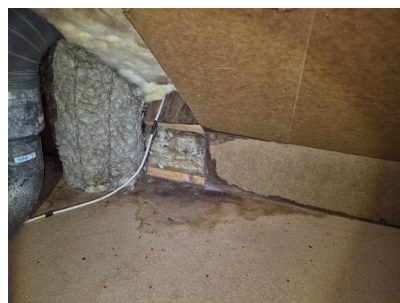
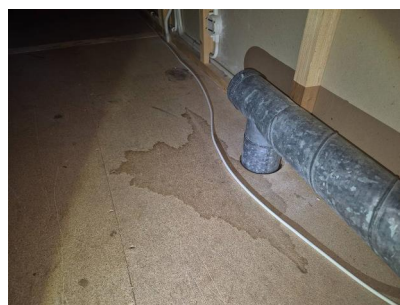
Sidovinden är isolerad och värms endast upp av eventuell spillvärme från angränsande allrum.

Fuktfläckar noterades på flertal platser bland annat i anslutning till en ventilationsgenomföring.  
(Se även position - Tak.)

Bedömning av orsaken är svår att göra vid ett enstaka besiktningstillfälle. Fuktindikering utfördes utan anmärkning och området var torrt vid besiktningen. Rekommenderar fortsatt uppsikt över området för att säkerställa att ingen pågående fuktpåverkan föreligger.

En vakuumventil är installerad i utrymmet. Vakuumventilen är en mekanisk komponent som släpper in luft i avloppssystemet men förhindrar att avloppslukt tränger ut. Med tiden kan ventilen försämrats och sluta täta, vilket kan medföra luktproblem i utrymmet. Vid misstanke om bristande funktion rekommenderas att ventilen byts ut mot en ny.
