# Besiktningsprotokoll

Anticimex Försäkringsbesiktning i samarbete med Fastighetsbyrån

| Fastighetsadress:<br>Kerstinbodagatan 17a | |

| Besiktningsdatum:<br>2026-07-02 | Protokollnummer:<br>69750027 |

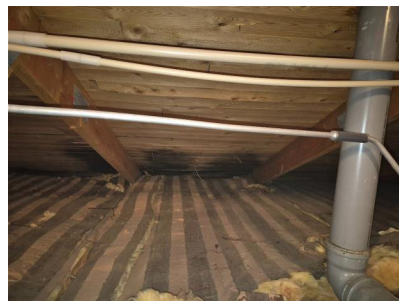
### Utvändigt / Vind

Underlagstaket har mikrobiell påväxt.

Mikrobiell påväxt kan bero på olika saker, och kan vara ett tecken på en tidigare eller ett pågående problem.

Vi rekommenderar en fördjupad undersökning för att bedöma orsak och omfattning.

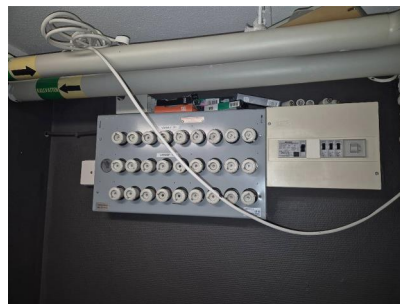
### Källarplan / Hobbyrum

El-centralen har jordfelsbrytare.

Jordfelsbrytare finns installerad vid elcentralen.
