Furuberg 1:42

Furubergsvägen 48

| Uppdragsnummer | O32948 |
| Besiktningsdatum | 2026-07-07 |

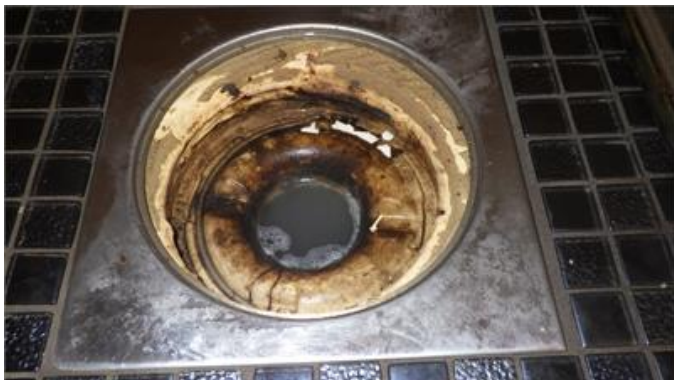
| Besiktningsresultat | | | | | |
|---|---|---|---|---|---|
| | | | | X | Manschett i golvbrunn är ej besiktningsbar, det sitter bruk runt kanten, vilket medför att tätskiktets anslutning till golvbrunnen ej kan bedömas. |

Golvbrunn utan synlig brunnsmanschett

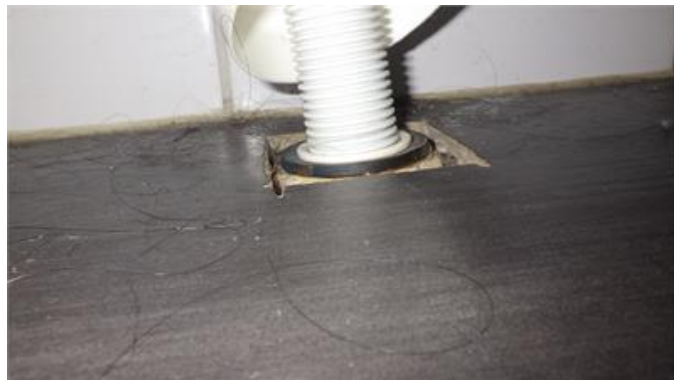
| Besiktningsresultat | | | | | |
|---|---|---|---|---|---|
| Duschrum | | X | | | Rörgenomföringar förekommer i golvet, stosen till handfatsavloppet är inte uppdragen över golvnivå, det är bristfälligt fall på golvet, se kommentar/riskanalys. |

Då avloppstos inte är uppdragen över golvnivå finns risk att tätskiktet inte har gått att ansluta på ett korrekt sätt. Läckage kan då uppstå med fuktrelaterade skador i omkringliggande konstruktioner.

Handfatsavloppets stös som inte är uppdragen över golv

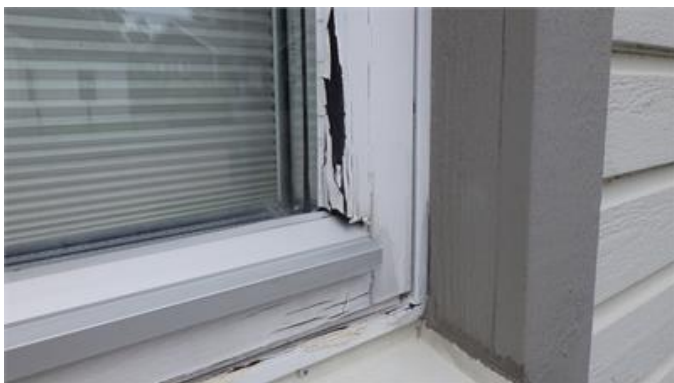
| Besiktningsresultat | | | | | |
|---|---|---|---|---|---|
| Fönster | | X | | | Det förekommer målningsbehov/underhåll av fönster. |

Fönster med målning/underhållsbehov

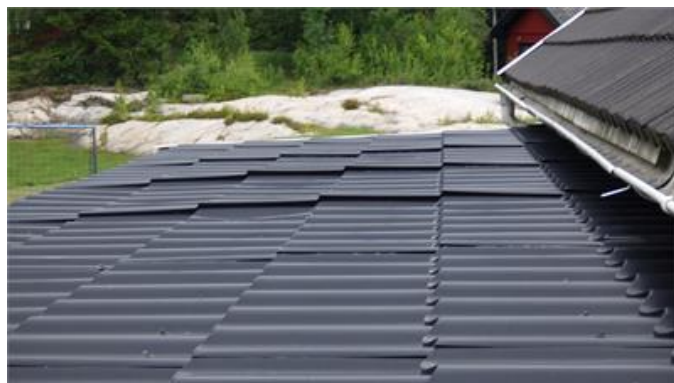
| Besiktningsresultat | | | | | |
|---|---|---|---|---|---|
| Tak | | X | | | Takplåten på farstukvisten är bucklig/otät, se kommentar/riskanalys. |

**Tak:** När takplåten är bucklig/otät finns risk att vatten blir ståendes i lågdelarna. Detta kan leda till rostskador med hål som följd vilket kan påverka byggnaden och inomhusmiljön negativt.

Bucklig/otät takplåt över farstukvisten

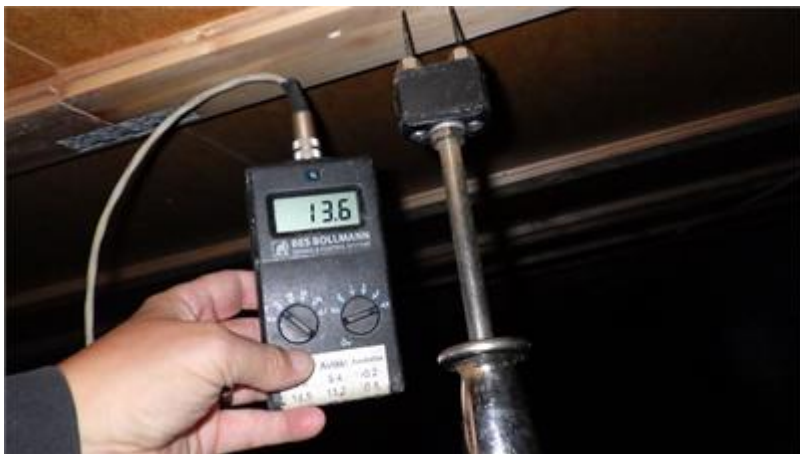
| Besiktningsresultat | | | | | |
|---|---|---|---|---|---|
| Krypgrund | | | X | | Krypgrunden är en riskkonstruktion. Det noterades att det står vatten på plastfolien som ligger på marken. Se bilaga för kontroll av konstruktion. |

Det kritiska gränsvärdet för mikrobiell tillväxt i trä brukar anges till ca 17 % fuktkvot (FK). Vid stickprovsvis fuktkvotsmätning uppmättes ca 14 %. Det noterades att det står vatten ovanpå plastfolien. Avfuktaren som står i utrymmet släpper ut kondensvattnet på plasten. Syftet med avfuktaren är att hålla luftfuktigheten i grunden på så låg nivå att mikrobiell tillväxt inte sker. Det är viktigt att avfuktaren sköts om enligt tillverkarens anvisningar.

Huvudbyggnaden är uppförd över krypgrundsutrymme. Utifrån erfarenhet betraktas krypgrunder som riskkonstruktioner. På grund av förhöjd fuktstatus- dels orsakad av fuktvandring från marken och dels orsakad av uteluft som släpps in i grunden främst under den varma tiden av året – kan följdskador med negativ inverkan på såväl byggnaden som inomhusmiljön uppstå i utrymmet och angränsande konstruktioner (t.ex. överliggande bjälklag och uppreglad golvkonstruktion). Vår rekommendation är att vattnet från avfuktaren leds bort ur krypgrunden.
