# Besiktningsprotokoll

Anticimex Försäkringsbesiktning i samarbete med Fastighetsbyrån

| Fastighetsadress:<br>Sköna Gertruds Väg 6 | |

| Besiktningsdatum:<br>2026-07-07 | Protokollnummer:<br>69805178 |

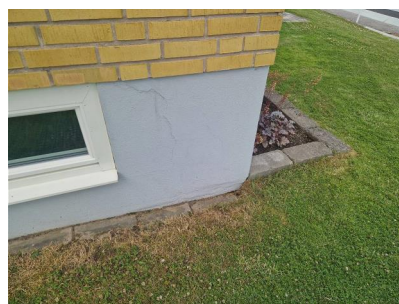
#### Utvändigt / Sockel

Sprickor finns i sockel.

Detta kan leda till fukt- och frysskador i konstruktionen.

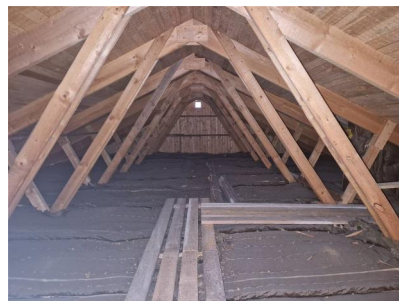
### Utvändigt / Vind

Vid kontroll av vinden uppmättes fuktvärden under kritisk fuktnivå för mikrobiell tillväxt och en normal lukt upplevdes. Fuktkvoten i underlagstak/takbjälkar uppmättes till 11 %.

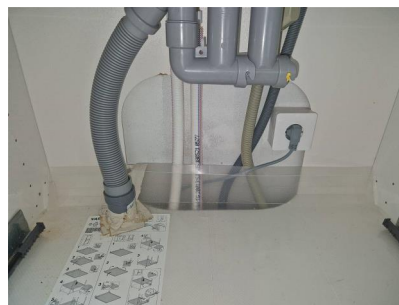
### Entréplan / Kök

Fuktskydd är felmonterat i diskbänksskåp.  
Vattenledningar ligger bakom fuktskydd.

Utan fuktskydd är det svårt att upptäcka läckage från rörledningar. Vatten kan då tränga in i omkringliggande konstruktioner och orsaka fuktskador.

För att upptäcka eventuella läckage, installera ett fuktskydd.

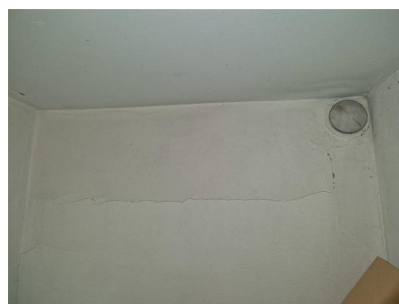
### Källarplan / Matkällare

Spricka/or finns i vägg.

Dessa bedöms inte ha lett till bakomliggande skador.
