**Fastighetsuppgifter**

Fölet 2

Fuxvägen 40

Uppdragsnummer	G39276
Besiktningsdatum	2026-07-07
Besiktningföretag	OBM Kronoberg AB
Besiktningförrättare	Pauline Petersson
Närvarande	Fastighetsägaren
Giltig till och med	2027-07-07

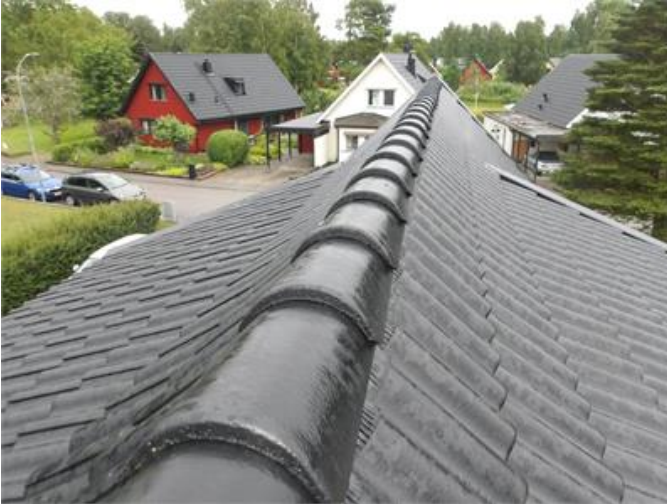
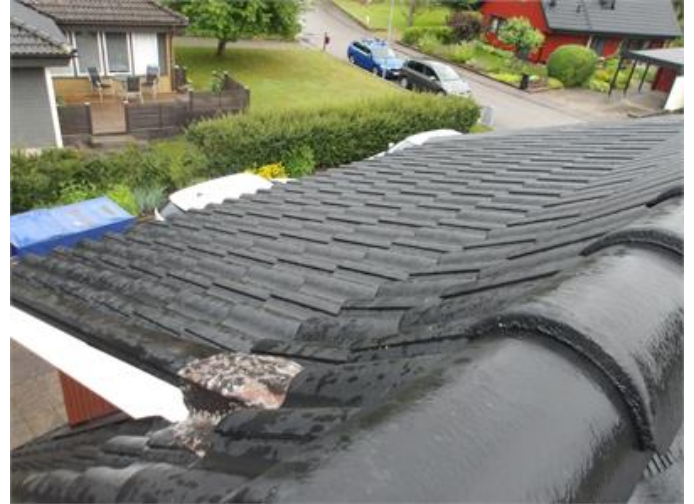
Taken är besiktigades från stegen på taket till bostadshuset. Inga synliga avvikelser noterades.

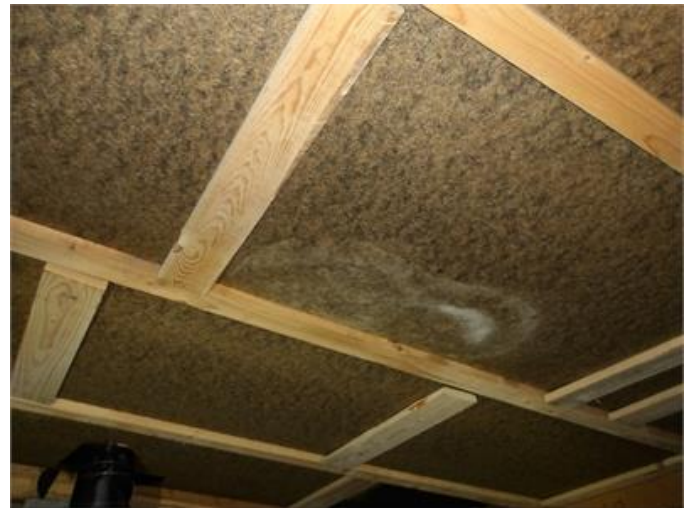
Krypgrund: Det noterades en fuktfläck på undersidan av bottenbjälklaget som enligt nuvarande ägare är äldre, ingen hög fukt mättes vid besiktningen.

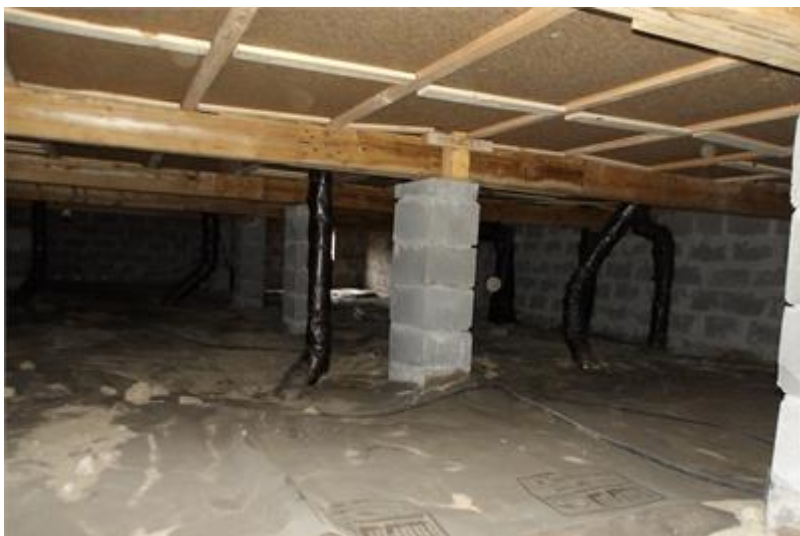
Byggnadsdel	Krypgrund
Konstruktionsdel	Undersida av bottenbjälklag
Konstruktionsuppbyggnad	Murad grund men bottenbjälklag av trä

Kontroll av konstruktion visade fuktkvoter på ca 16% i bottenbjälklaget. Det kritiska gränsvärdet för mikrobiell tillväxt brukar anges till ca 16-17% fuktkvot (FK).

Fuktkvoten i en krypgrund växlar med årstiderna. I normalfallet är fuktbelastningen mot krypgrunden som högst under sommartid (juni-augusti) för att sjunka under vinterhalvåret.

Notera att stickprovsmässig undersökning är utförd samt att mätvärden normalt sett kan variera över årstiderna. Det rekommenderas besiktiga grunden regelbundet.

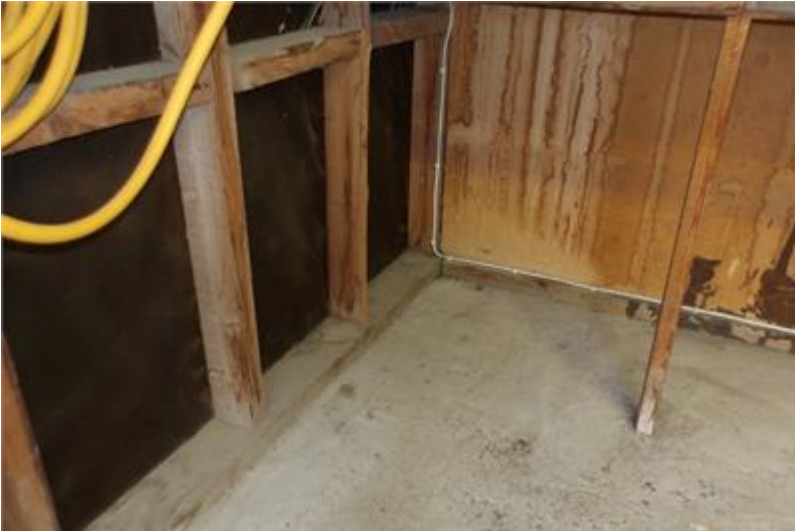
Byggnadsdel	Garage/Invändigt
Konstruktionsdel	Syll till yttervägg
Konstruktionsuppbyggnad	Betongplatta med reglade väggar

Kontroll av konstruktion visade fuktkvot på ca 14% i syllregel till yttervägg. Det kritiska gränsvärdet för mikrobiell tillväxt brukar anges till ca 16-17% fuktkvot (FK).
