# Besiktningsprotokoll

Anticimex Försäkringsbesiktning i samarbete med Fastighetsbyrån

| Fastighetsadress:<br>Bergsjöholmsvägen 2 | |

| Besiktningsdatum:<br>2026-07-03 | Protokollnummer:<br>69773896 |

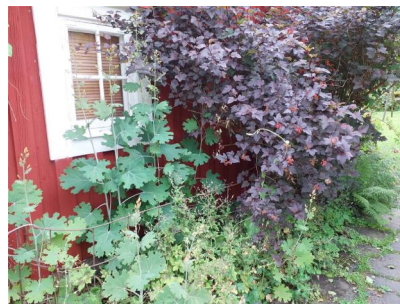
Växter finns i anslutning till byggnaden.

När det finns rabatter och växter nära byggnaden finns risk att fukt stannar kvar i väggarna. Detta kan i sin tur orsaka invändiga fuktskador. Växternas rötter kan också skada grundmuren och sätta dräneringsledningen ur funktion.

Området närmast huset rekommenderas att vara fritt från växtlighet.

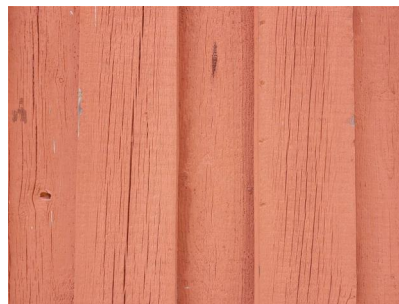
Fasadbeklädnaden har färgsläpp och torrsprickor.

Fasadbeklädnad och träkonstruktioner där målningsbehov finns riskerar att få fukt- och rötskador på grund av sämre vattenavvisande förmåga.

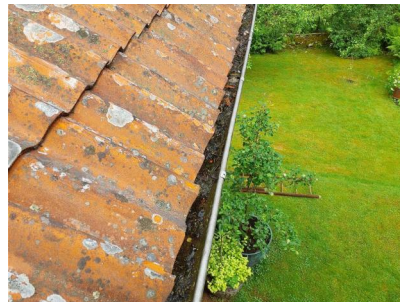
Hängrännor är skräpfyllda.

Eftersom hängrännor är fulla med skräp finns risk för fuktskador på fasad och sockel då vatten kan svämma över.

För att förhindra översvämning rekommenderas rensning av hängrännor.
