# Besiktningsprotokoll

Anticimex Försäkringsbesiktning i samarbete med Fastighetsbyrån

| Fastighetsadress:<br>Edgångsvägen 11 | |

| Besiktningsdatum:<br>2026-07-07 | Protokollnummer:<br>69786478 |

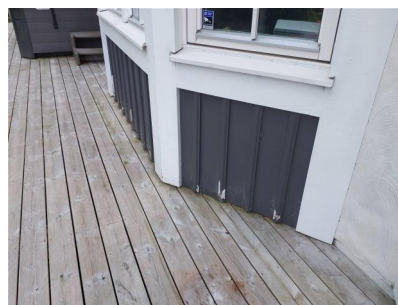
Altanen ligger diktan fasaden vilket kan medföra en ökad fuktbelastning i fasadens nederdel med skador som möjlig följd.

Det förekommer färgsläpp och torrsprickor i träpanel

Fasadbeklädnad och träkonstruktioner där målningsbehov finns riskerar att få fukt- och rötskador på grund av sämre vattenavvisande förmåga.

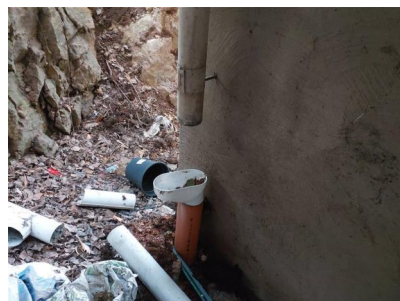
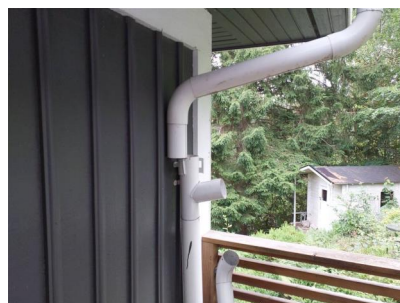
Ett stuprör är inte anslutet till markledningen och ett stuprör är inte ihop kopplat. Det rekommenderas att dessa kopplas ihop.

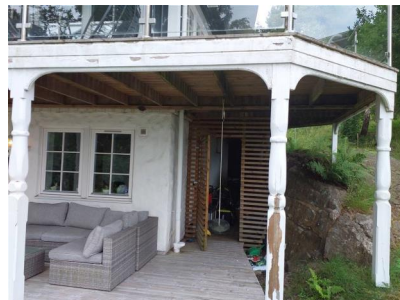
Balkongräcke och stolpar har färgsläpp och torrsprickor.

Balkongräcke och träkonstruktioner där målningsbehov finns riskerar att få fukt- och rötskador på grund av sämre vattenavvisande förmåga.

För att öka livslängden på balkongräcke rekommenderas målning och underhåll.

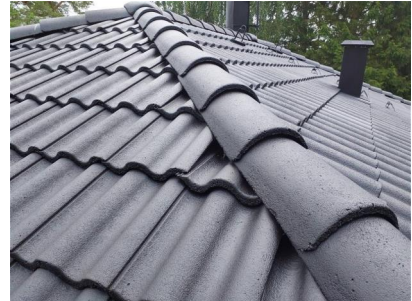
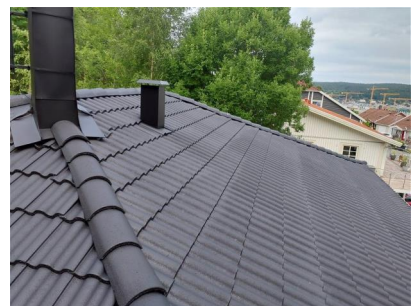
Nocktätning finns ej monterad undernockpannorna. Det förekommer löv/skräp under pannorna. Kapade takpannor utmed brutennock har justeringsbehov och vissa har bristfälligt upplag.

När det finns brister på yttertaket kan detta medföra en ökad fuktbelastning på underliggande konstruktioner.

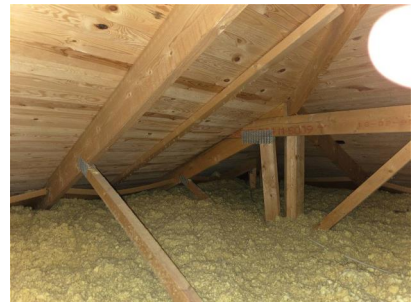
Det förekommer lokala missfärgningar på underlagstaket. Om dessa ökar/växer bör en fackman kontaktas för vidare kontroll/åtgärd.

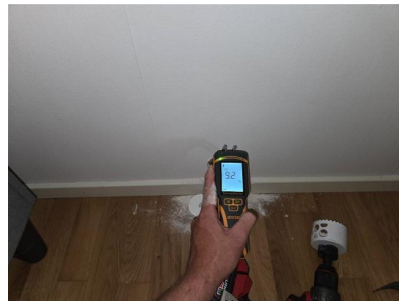
Vid kontroll av konstruktion uppmättes fuktvärden under kritisk nivå för mikrobiell tillväxt och normal lukt upplevdes.

Det finns risk för mikrobiell tillväxt om den relativa fuktigheten (RF) i den omgivande luften är över 75 %. I furuvirke motsvarar det en fuktkvot (FK) på 17 %.

Fuktkvoten uppmättes till 9,2% i provhål 1 i sovrum 2 och till 7% i provhål 2 under trappan. Ingen avvikande lukt noteras vid besiktning.

Befintlig påreglad vägg och eventuella väggsyllar riskerar att drabbas av fuktskador på grund av naturlig fuktpåverkan. Detta i sin tur kan leda till mikrobiella skador (angrepp av mikroorganismer) som kan resultera i att mikrobiell lukt sprids till boendemiljön.

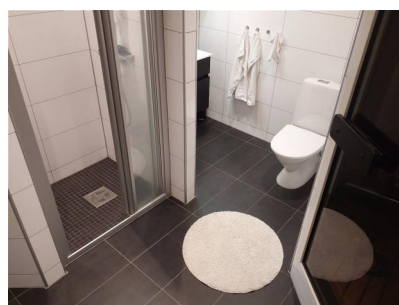
Manschett är synlig under klämringen och klämringen bedöms inte sitta i sitt rätta läge.

Avloppsstosen är inte tillräckligt uppdragen tillräckligt ovan klinkergolv.

Hålrums ljud förekommer i vissa klinkerplattor.

Golvbrunnen avskärmad med duschvägg, golvfallet är lokalt i duschen och plant utanför duschzon. Golvbrunnen är till för hela utrymmet.

När det finns brister i ett våtutrymme finns en ökad risk för skador i kringliggande konstruktioner.

Notera att det inte finns någon golvbrunn i bastun.

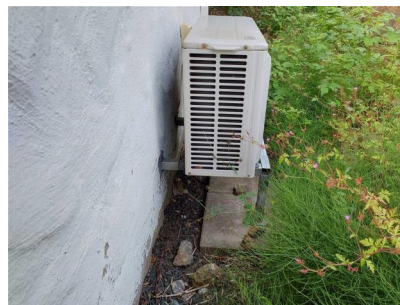
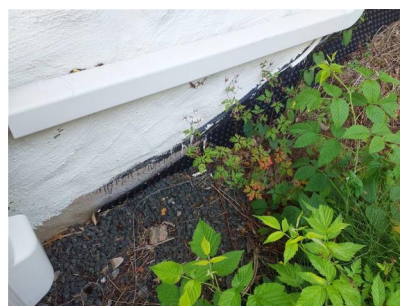
Kondensvatten från luftvärmepumpens utedel leds inte bort från husgrunden.

Detta medför ökad risk för att vatten tränger in i anslutande konstruktioner, vilket i sin tur kan leda till fuktnrelaterade skador. Observera att besiktning av byggnadens värmesystem eller värmepumpen inte har ingått i uppdraget.

Utvändigt fuktskydd ligger bitvis oskyddat ovan mark och kantlisten har släppt lokalt. Risk finns att det utvändiga fuktskyddet skadas och funktionen försämras.

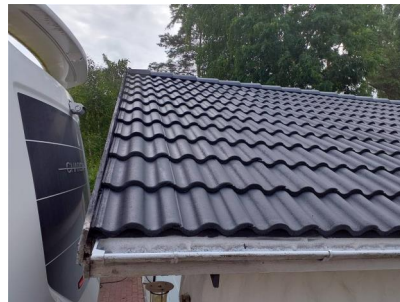
Fotplåt finns ej monterat. Fotplåt/takfotsläkt finns inte vid sista pannraden vid hängrännan och därför ligger takpannorna här kloss an takpappen. Detta kan medföra att takpannorna skaver sönder pappen och att vatten då kan ta sig in i underliggande konstruktion med fuktrelaterade skador som möjlig följd.

Nocktätning finns inte under nockpannorna, vilket rekommenderas för att minska fuktrinräning vianocken och in på underlagstaket.

Vindskiveplåt är demonterad och på framsidan vindskiva skall bytas ut enligt ägare.

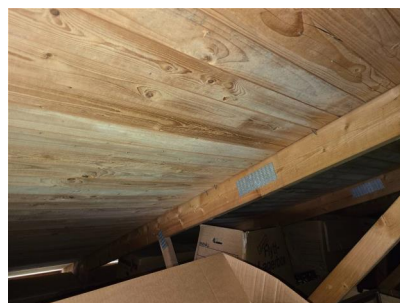
Mikrobiell påväxt förekommer på underlagstaket.

Detta kan vara ett tecken på att vinden tillförs fukt inifrån bostaden. Observera att besiktning av bostadens ventilationssystem inte har ingått i uppdraget.

För att komma tillrätta med detta kan fuktillförseln inifrån bostaden behöva minskas. Det kan göras genom att ventilationen i bostaden förbättras samt att eventuella otätheter i vindsbjälklaget (tak-/väggvinklar, taklucka med mera) tätas. Läs Anticimex faktablad om uppvärmda vindsutrymmen för tips och råd.

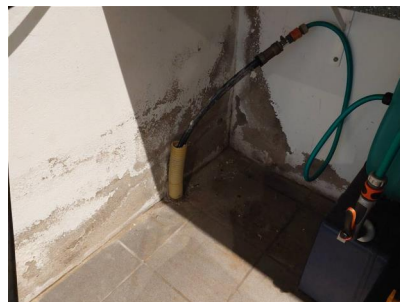
Puts- och färgsläpp finns på källarväggar.

Puts- och färg som släppt från underlaget invändigt på källarytterväggarna är ett tecken på att källarens utvändiga fuktskydd inte längre fungerar tillfredsställande.

Invändigt noteras förhöjda fuktindikationer. Kontakta en fackman för vidare kontroll/åtgärd.

Det kan vara en god idé att kontrollera dagvattenledningar efter ev. stopp/brister.
