# Besiktningsprotokoll

Anticimex Försäkringsbesiktning i samarbete med Fastighetsbyrån

| Fastighetsadress:<br>Bergsgatan 7 | |

| Besiktningsdatum:<br>2026-07-08 | Protokollnummer:<br>69796417 |

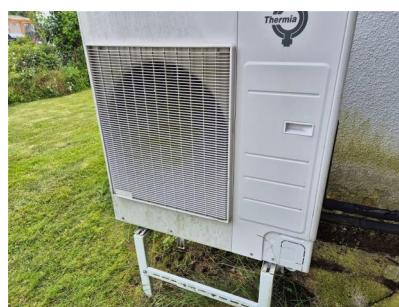
Vissa utedelar till luftvärmepumpar skapar mycket kondensvatten som hamnar mot underliggande/intilliggande fasad och sockel. Detta bidrar till ökar fuktbelastning mot intilliggande konstruktioner.

Om så är fallet även med denna anläggning bör man se till att leda bort vattnet. Observera att besiktning av byggnadens värmesystem eller värmepumpen inte har ingått i uppdraget.

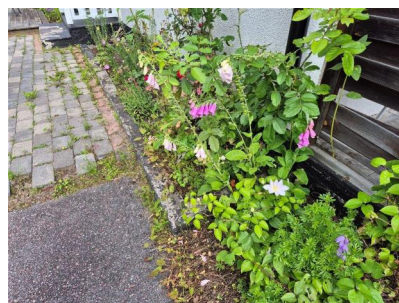
Viss växtlighet finns i anslutning till grundmuren. För att minska fuktbelastningen/skaderisken i intilliggande konstruktioner, rekommenderas att området närmast huset är fritt från växtlighet.

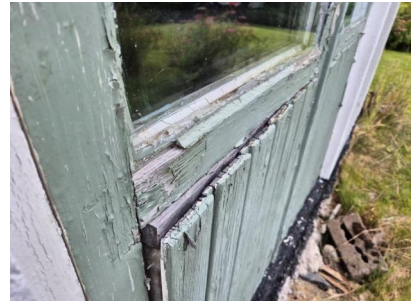
Altandörren är i behov av renovering/utbyte.

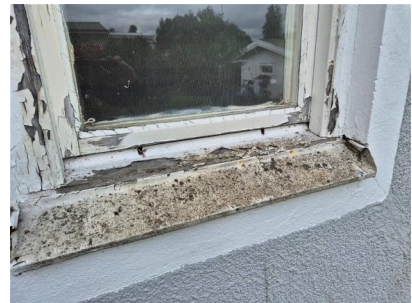
Fönstren är i behov av målning/underhåll samt att ett trasigt fönsterglas observerades. Fönsterbågar och fönsterkarmar där målningsbehov finns riskerar att få fukt- och rötskador på grund av sämre vattenavvisande förmåga.

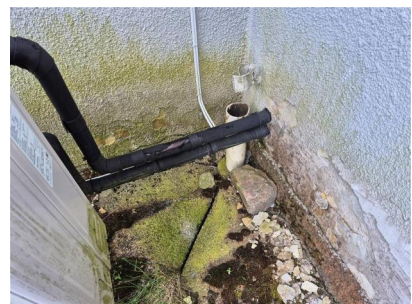
Stuprör saknas på delar av huset. Eftersom stuprör saknas utsätts fasaden och grunden för ökad fuktbelastning, vilket i sin tur kan leda till fuktskador i bakomliggande konstruktioner. Vid innerhörnet bakom utedelen till värmepumpen kan man se att fasaden påverkats.

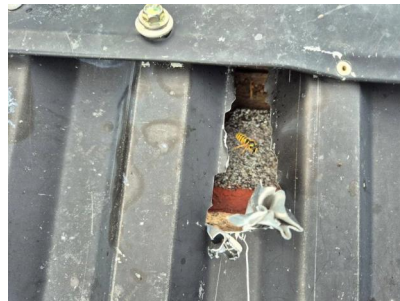
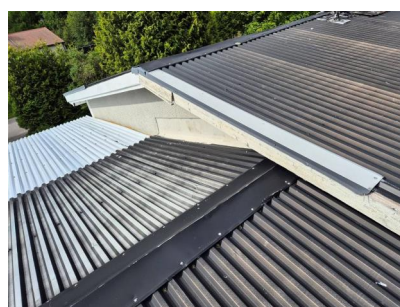
Jag observerade några tomma skruvhål, vissa spikar som drivit upp ur plåtarna, lokala skador vid infästningen för takstegen (motnocken) samt avsaknad av vissa vindskiveplåtar.

Observerade brister kan leda till fuktskador i bakomliggande konstruktioner. Eftersom fuktfläckar observerats invändigt i entréhallen, är rådet att konsultera med en fackman för kontroll och åtgärd.

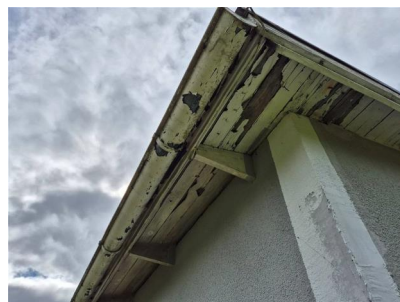
Missfärgningar, färgsläpp förekommer på undersida takstick samt på vindskivor.

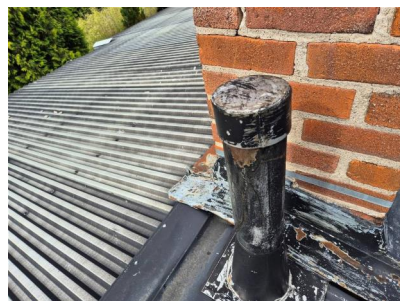
Ett lock sitter på avluftningen för avloppet.

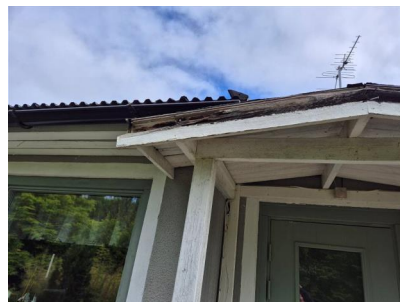
Vidare finns ett allmänt renoveringsbehov på skärmtaket över entrén.

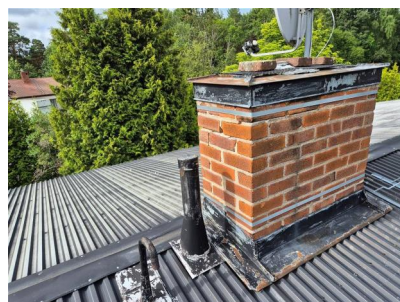
På skorstenen observerade jag att vissa tegelfogar behöver förbättras samt att väderskydd saknas. Väderskydd kan monteras för att skydda mot nederbörd som annars kan orsaka fuktskador och frostsprängning i skorstenen/ murstocken.

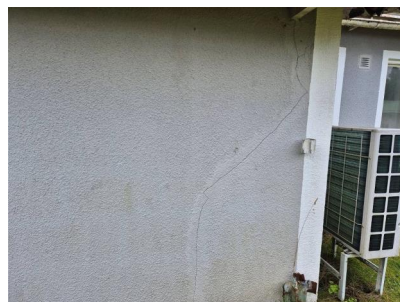
Sprickor finns i fasaden. Detta kan leda till fukt- och frysskador i konstruktionen.

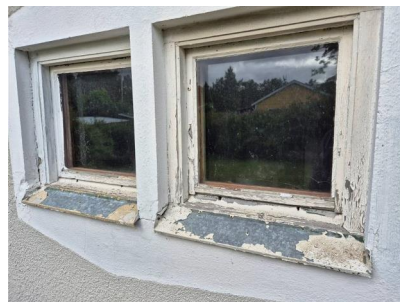
Fönster och garageport är i behov av målning/underhåll. För att öka livslängden på fönster och garageport rekommenderas målning och underhåll.

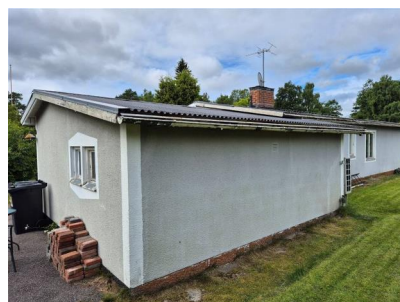
På baksidan av garaget är hängrännan äldre samt att stuprör saknas. Eftersom stuprör saknas utsätts fasaden och grunden för ökad fuktbelastning, vilket i sin tur kan leda till fuktskador i bakomliggande konstruktioner.

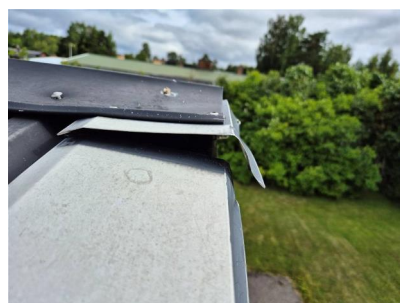
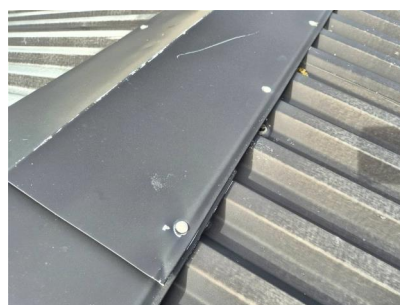
Jag observerade även här att vissa spikar drivit upp ur plåtarna samt otätheter vid vindskiveplåtar.

Observerade brister kan leda till fuktskador i bakomliggande konstruktioner.

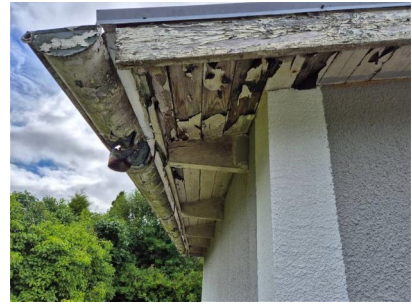
Missfärgningar, färgsläpp förekommer på undersida takustick samt på vindskivor.

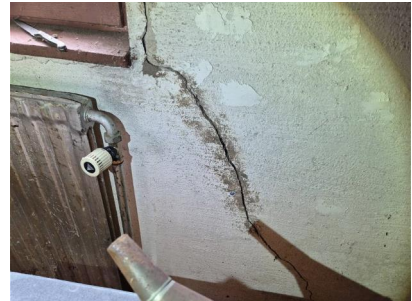
Invändigt finns flertalet sprickor i lättbetongstommen. Enligt upplysning från säljaren är dessa gamla och oförändrade.

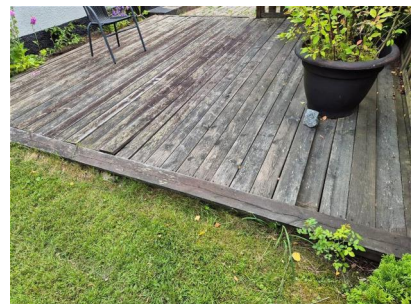
Altanen är i behov av renovering.

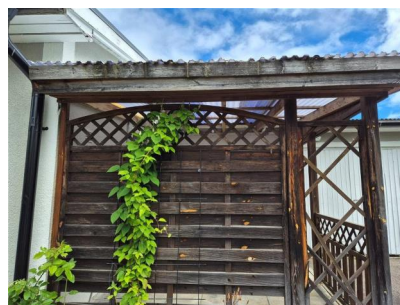
Inglasade uterum / altaner är oftast inte byggda med samma byggstandard som huvudbyggnader. Exempelvis takkonstruktioner bedöms ofta bestå av underdimensionerade takbjälkar med långa spännvidder och ofta liten till ingen taklutning alls. Taken är ofta av plast som lätt spricker, och det saknas många gånger hängrännor/stuprör.

Vintertid bör man tänka på att ta bort snön för att inte bygga upp större snötyngder. Risk kan annars finnas för skador i takmaterial/takkonstruktioner. Ett allmänt underhållsbehov finns på altanen.

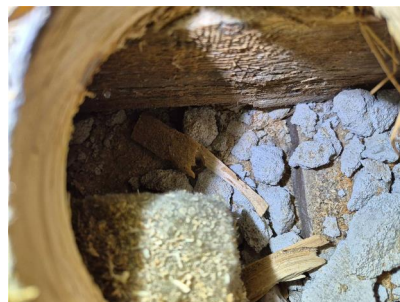
Kontroll av grundläggningen utfördes i "Klädkammaren" där fuktvärden under kritisk nivå för mikrobiell tillväxt och normal lukt upplevdes. Fuktkvoten uppmättes till ca 8 % (risk finns för mikrobiell tillväxt i furuvirke vid en fuktkvot på ca 17 %).

Vid provhålet i "Klädkammaren" observerade jag torra, gamla fuktskador i uppreglade konstruktioner på betongplattan. Tänkbart är att skadorna uppkom i samband med att intilliggande våtrum renoverades, detta är dock inte bekräftat.

Eftersom golvsikt även upplevdes i "Sovrum 1", är rådet att på sikt öppna upp golven i dessa två utrymmen för att bättre kunna avgöra omfattningen samt åtgärda bristen.

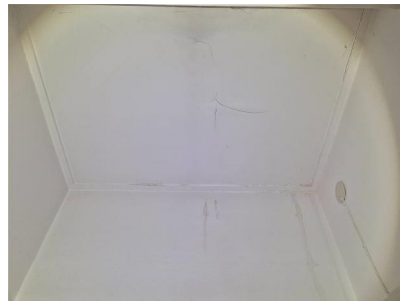
Innertaket har färgsläpp och lokala fuktfläckar. Enligt säljaren är dessa gamla och oförändrade. Fuktfläckar kan bero på olika saker, och kan vara ett tecken på en tidigare eller en pågående fuktskada.

Eftersom brister observerats på yttertaket, bör orsak/omfattning kontrolleras exempelvis genom att frilägga trasiga takplåtar på yttertaket.

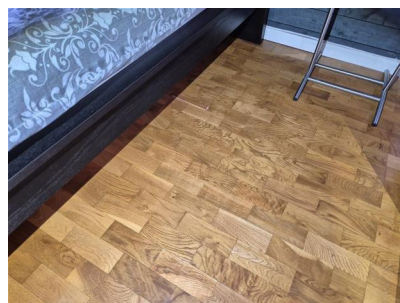
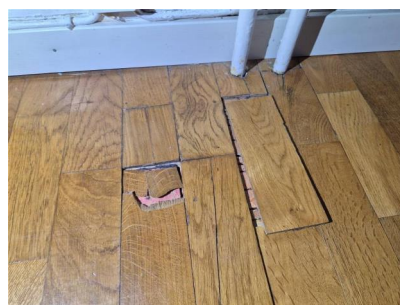
I sovrummet har delar av parkettstavar lossnat närmare elementet samt att golvsjukt upplevdes (på sängens högra sida). Se noteringar under "Allmänt".

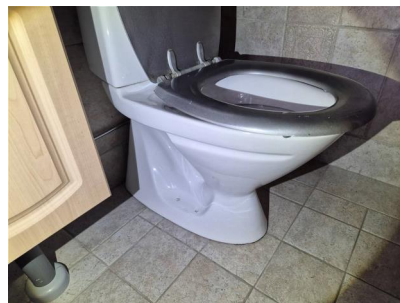
WC-stolen sitter inte fast ordentligt vilket i värsta fall kan skada rörledningar/kopplingar med i värsta fall vattenskador som följd.

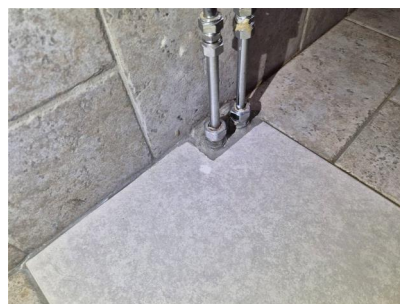
Rörgenomföring finns i golvet utanför duschzonen vilket avviker från 2005 års branschregler.

Rörgenomföringar i golvet medför en ökad risk för att vatten tränger ner i omkringliggande konstruktioner och orsakar fuktskador.

Enligt upplysningar som lämnats av tidigare ägare till säljaren, har det varit problem vid genomföringen som åtgärdats, därav annan klinkerplatta.

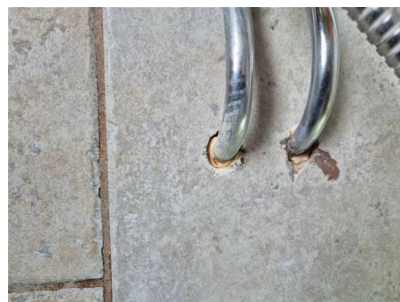
Jag observerade även rörgenomföringar i väggen för duschblandaren samt gamla skruvhål.

Dessa brister medför en ökad risk för att vatten tränger in i omkringliggande konstruktioner och orsakar fuktskador.

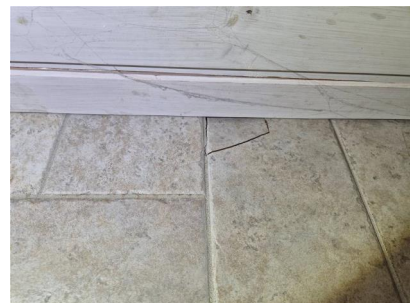
En spricka observerades i en kakelplatta mot tak/väggvinkeln i duschplatsen. Detta bedöms vara en mindre brist.

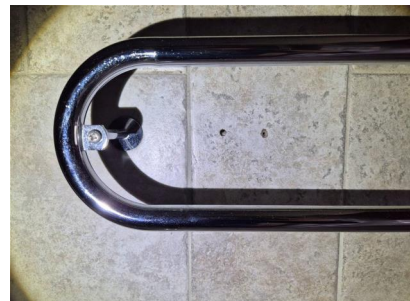
Lokala skruvhål finns även i väggen vid handukstorken, detta bedöms vara en mindre brist.

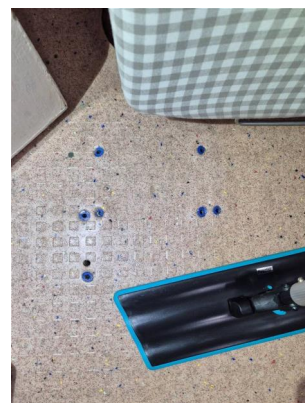
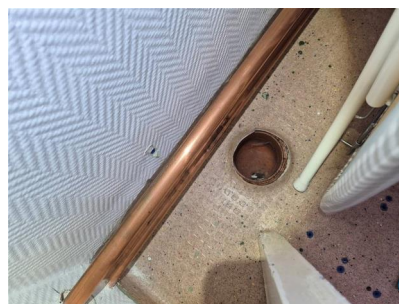
I våtrummet finns en limmad plastmatta på betongplattan. Skruvhål observerades i golvet längre in i rummet samt ett öppet avloppsrör. Eftersom omkringliggande konstruktioner består av betong, är skaderisken i händelse av utströmmande vatten liten enligt min uppfattning. Möjligtvis att avloppslukt kan uppstå vid avloppsröret.

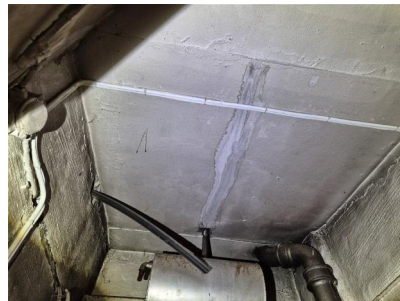
Taket har fuktfläckar. Fuktfläckar kan bero på olika saker, och kan vara ett tecken på en tidigare eller en pågående fuktskada. Se noteringar under "Entréhall".

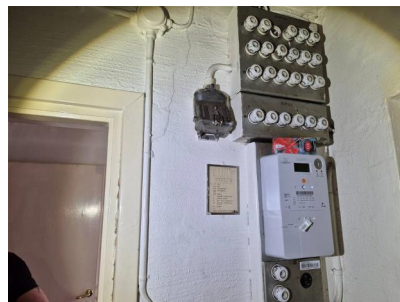
3-fasuttag i metall finns. Denna typ av uttag tillverkas inte längre då de anses medföra en stor risk för personskada. Kontakta en elektriker för kontroll och åtgärd.

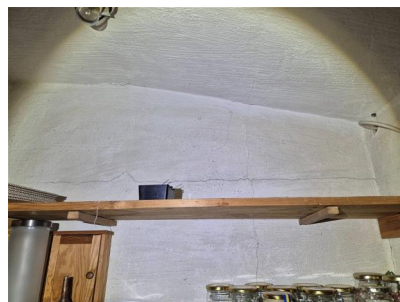
Sprickor förekommer på väggarna. Se noteringar under "Garage invändigt".
