Tredingen 16:18

Gruvgatan 16

| Uppdragsnummer | T10897 |
| Besiktningsdatum | 2026-05-20 |

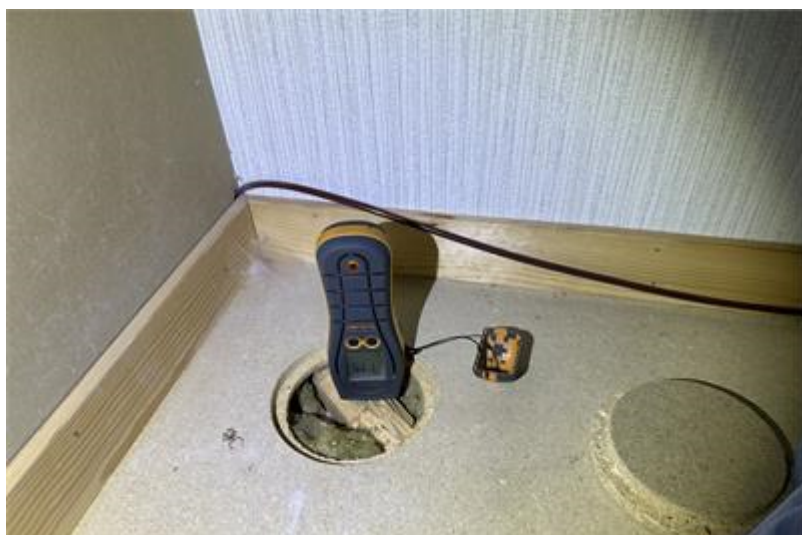
| Byggnadsdel | Källare/suterräng (entréplan) |
| Konstruktionsdel | Uppreglat golv |
| Konstruktionsuppbyggnad | Betong, plast, träreglar, mineralullsisolering, spånskiva, övergolv |

Fuktkvoten (FK) kontrollerades i ovan nämnd konstruktion varvid uppmättes FK 13% som högst.

Relativa fuktigheten (RF) kontrollerades i ovan nämnd konstruktion, varvid uppmättes RF 59.0% som högst vid 15.8°C.

Det förekommer uppreglade golv på betongplatta, vilket betecknas som en riskkonstruktion med avseende på fukt- och mikrobiella skador. För att säkert fastställa golvkonstruktionernas kondition och utförande krävs alltid en fortsatt teknisk undersökning. Se även info på protokollets näst sista sida Pos. 9.
