# Besiktningsprotokoll

Anticimex Försäkringsbesiktning i samarbete med Fastighetsbyrån

| Fastighetsadress:<br>Kahngsgatan 13 | |

| Besiktningsdatum:<br>2024-10-22 | Protokollnummer:<br>68601325 |

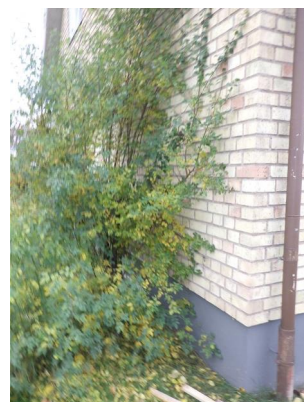
Växter finns i anslutning till byggnaden.

När det finns rabatter och växter nära byggnaden finns risk att fukt stannar kvar i väggarna. Detta kan i sin tur orsaka invändiga fuktskador. Växternas rötter kan också skada grundmuren och sätta dräneringsledningen ur funktion.

Området närmast huset rekommenderas att vara fritt från växtlighet.

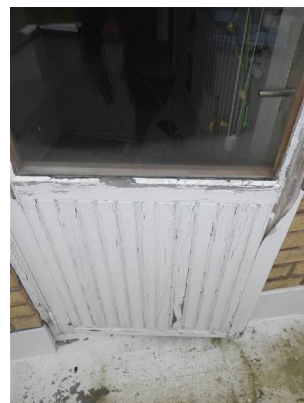
Vanligt underhåll balkongdörr. Dörren har färgsläpp och torrsprickor.

Dörrar där målningsbehov finns riskerar att få fukt- och rötskador på grund av sämre vattenavvisande förmåga.

För att öka livslängden på dörr rekommenderas målning och underhåll.

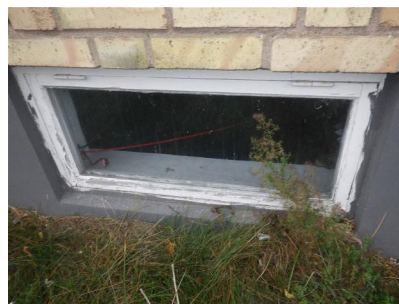
Vanligt underhåll. Källarfönster har färgsläpp och torrsprickor.

Fönsterbågar och fönsterkarmar där målningsbehov finns riskerar att få fukt- och rötskador på grund av sämre vattenavvisande förmåga.

För att öka livslängden på fönster rekommenderas målning och underhåll.

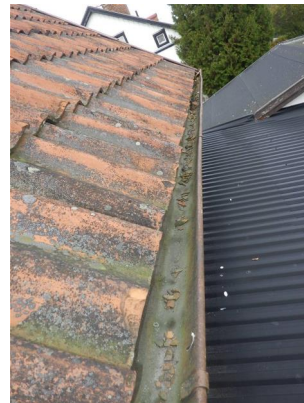
Det finns skräp i hängrännan.

Eftersom det finns skräp i hängrännor finns risk för fuktskador på fasad och sockel då vatten kan svämma över.

För att förhindra översvämning rekommenderas rensning av hängrännor.

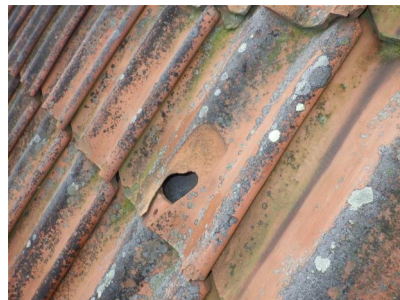
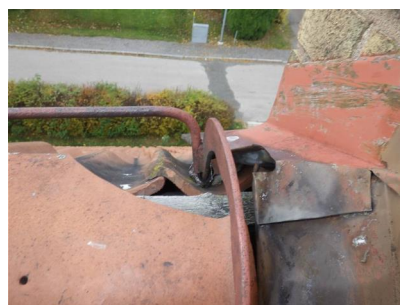
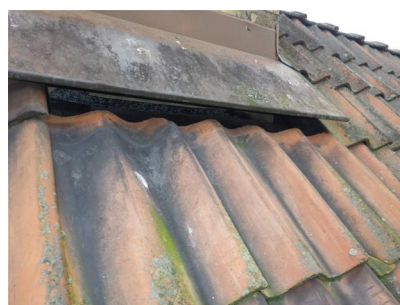
Takpannor är skadade.

De skadade/spruckna takpannorna medför risk för fuktskador på underliggande konstruktioner.

Skorstensbeslag sluter inte tätt mot tegelpannorna.

Detta medför risk för fuktskador på underliggande konstruktioner.

Vi rekommenderar att en takläggare kontaktas för kontroll och åtgärd.

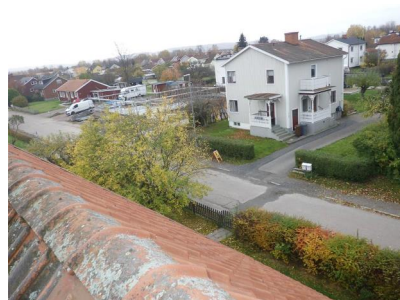
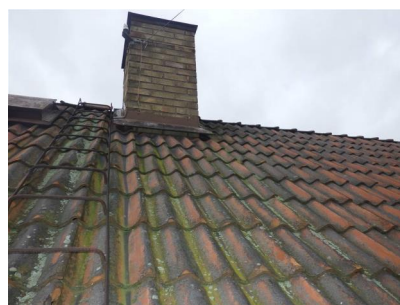
Yttertaket är äldre.

Takpannor, plåtdetaljer och underlagspapp har enligt vår bedömning en begränsad livslängd. Eftersom husets taktäckning är äldre har det ett minskat motstånd mot vatteninträngning. Detta i sin tur kan leda till fuktskador på träläkt och vidare ner i underliggande konstruktioner.

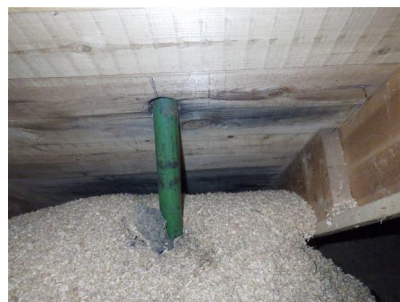
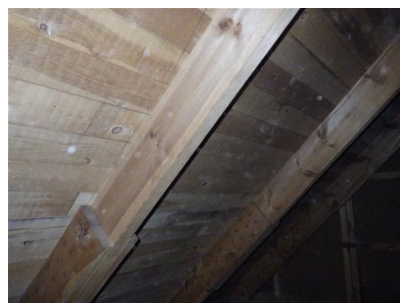
Mindre missfärgningar noterades.

Vid kontroll av vinden uppmättes fuktvärden under kritisk fuktnivå för mikrobiell tillväxt och en normal lukt upplevdes. Fuktkvoten i underlagstak/takbjälkar uppmättes till 9%.

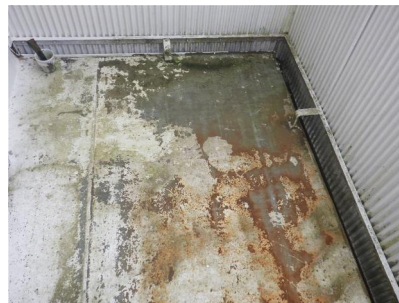
Underhåll skrapning och målning. Färgsläpp och ytrost noterades vid besiktningen.

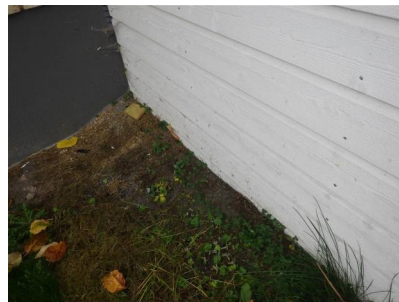
Avståndet mellan fasadbeklädnaden och marken är inte tillräckligt.

Eftersom fasadbeklädnaden avslutas för nära mark finns risk för att fukt från marken sugas upp i fasadpanelens nederkant. Detta kan orsaka fuktrelaterade skador i fasadbeklädnaden och bakomliggande konstruktioner.

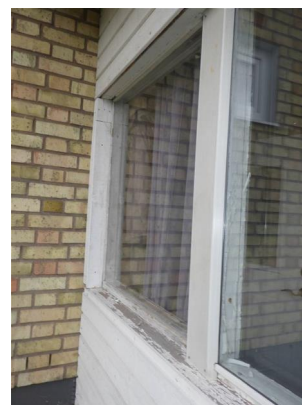
Fönsterbleck saknas på fönster.

Avsaknad av fönsterbleck medför en ökad risk för att vatten kan rinna in och orsaka fuktrelaterade skador i omkringliggande konstruktioner.

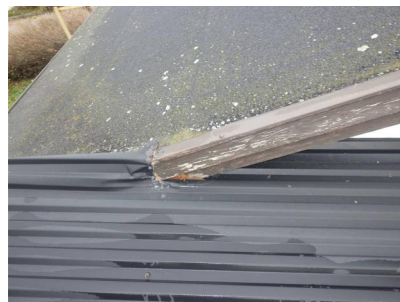
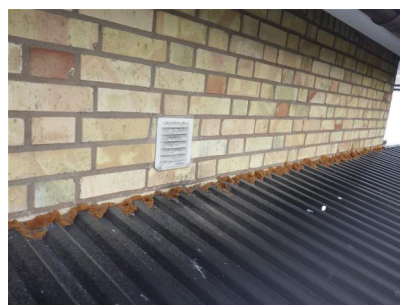
Plåtdetaljer är inte rätt monterade.

Detta kan leda till fuktskador i bakomliggande konstruktioner.

Anslutningen mellan tak och vägg är bristfälligt utförd.

Detta medför risk för att regnvatten kan rinna in mellan anslutningen och väggen, vilket i sin tur kan leda till mikrobiella skador (angrepp av mikroorganismer) i tak- och väggkonstruktioner.

Kontakta en plåtslagare för kontroll och åtgärd.

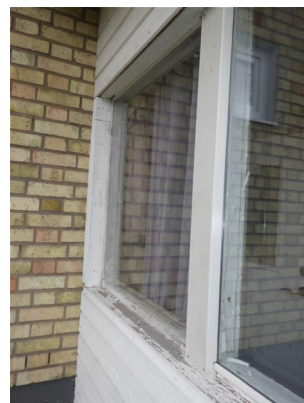
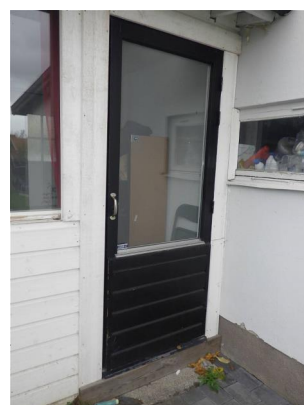
Vanligt underhåll, målning av dörr, fönster och fasad.

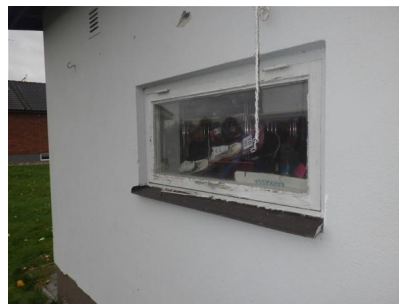
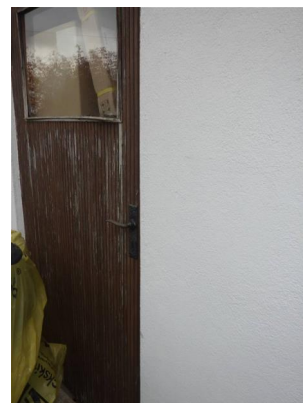
Vanligt underhåll. Dörr, fönster, vindskivorhar och takfot har färgsläpp och torrsprickor.

Trä där målningsbehov finns riskerar att få fukt- och rötskador på grund av sämre vattenavvisande förmåga.

För att öka livslängden på dörr rekommenderas målning och underhåll.

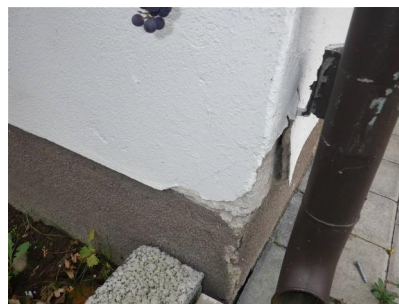
Putsad fasad har brister.

Då den putsade fasaden har brister finns risk att vatten tränger in i bakomvarande konstruktion med fuktrelaterade skador som följd.

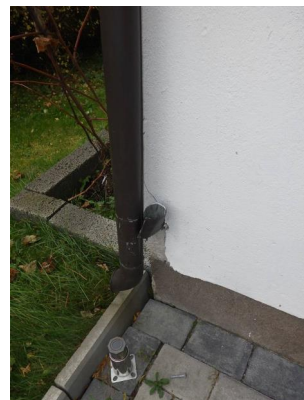
Stuprör avslutas nära husliv.

Stuprör som avslutas intill husliv (ovan mark) kan medföra en ökad fuktbelastning på grundmur/sockel med fuktrelaterade skador som följd.

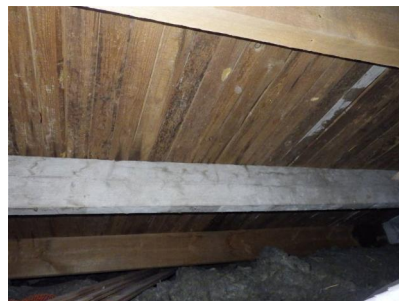
Underlagstaket har äldre fuktfläckar.

Noterade fuktfläckar uppstod innan takomläggningen.

Missfärgningar noterades vid besiktningen.

Vid kontroll av vinden uppmättes fuktvärden under kritisk fuktnivå för mikrobiell tillväxt och en normal lukt upplevdes. Fuktkvoten i underlagstak/takbjälkar uppmättes till 8%.

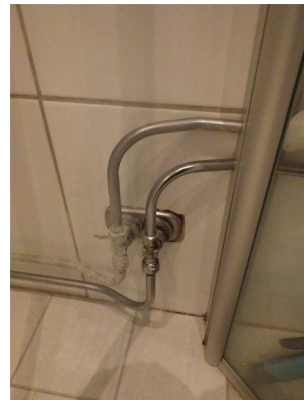
Rör genomföring finns i vägg.

Rör genomföringar i väggen medför en ökad risk för att vatten tränger in i omkringliggande konstruktioner och orsakar fuktskador.

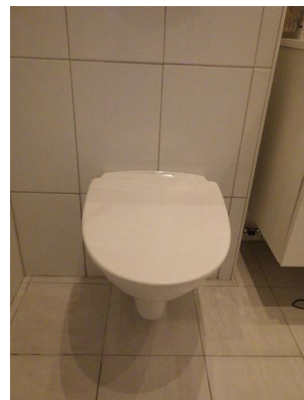
Inbyggd spolcistern till toalett saknar skvallerrör.

Utan skvallerrör finns risk att eventuellt läckage inte upptäcks, vilket kan leda till fuktskador i omkringliggande konstruktioner.

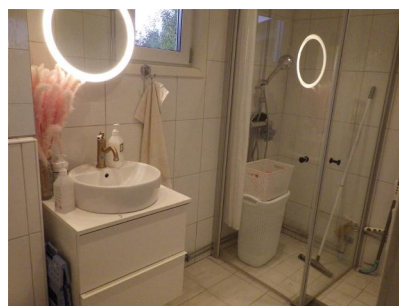
Golvlutning.

Golvfall mot golvbrunnen är bristfälligt utfört. Det finns några lågpunkter på golvet.

Normala fuktvärden indikerades mot klinker/kakel.

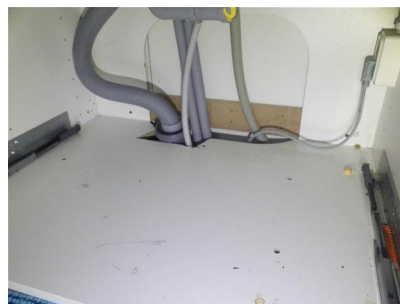
Fuktskydd saknas i diskbänksskåp kyl och frys samt avloppsslang

Utan fuktskydd är det svårt att upptäcka läckage från rörledningar. Vatten kan då tränga in i omkringliggande konstruktioner och orsaka fuktskador.

För att upptäcka eventuella läckage, installera ett fuktskydd.

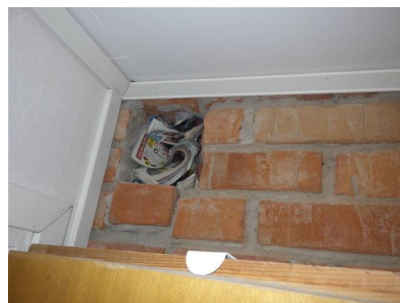
Ventilerna i skorstenen är igensatta.

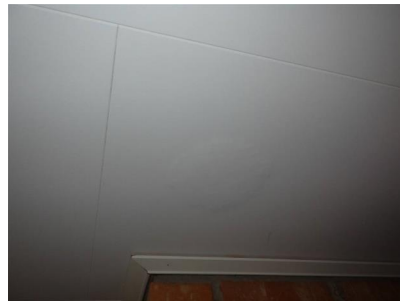
Formförändring av takskiva vid skorsten.

Inga förhöjda fuktvärden vid besiktningen.
