# Besiktningsprotokoll

Anticimex Försäkringsbesiktning i samarbete med Fastighetsbyrån

| Fastighetsadress:<br>Stenbacken 345 | |

| Besiktningsdatum:<br>2026-07-03 | Protokollnummer:<br>69790786 |

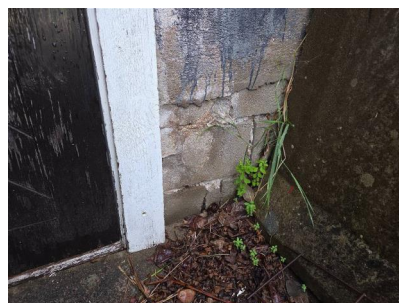
Färg- och putsläpp förekommer i sockeln samt noterades mindre sprickor.

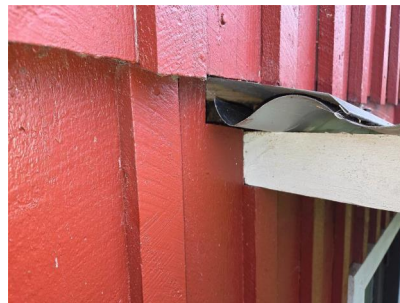
Otätheter förekommer vid infästningen av groventréns skärmtak i fasaden.

Bristen medför ökad risk att vatten kan tränga ner i bakomliggande konstruktion med fuktrelaterade skador som möjlig följd.

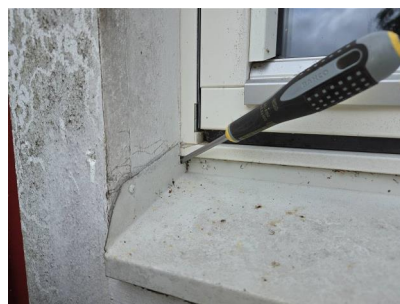
Otätheter noteras vid fönsterbleck på fönster åt väster samt norr. Tröskelbleck finns inte under källardörren.

Bristerna medför ökad risk att vatten kan tränga ner i bakomliggande konstruktion med fuktrelaterade skador som möjlig följd.

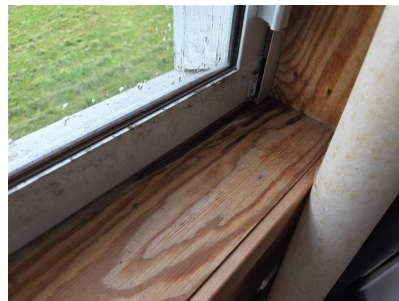
Missfärgning förekommer i uterummets fönsterbräda mot väster då det tränger in vatten vid regn.

Vid fuktindikering mot missfärgningen kunde förhöjda fuktindikationer påvisas.

Det rekommenderas att kontakt tas med fackman för kontroll av orsak och omfattning av fuktrinträngningen samt bedömning av eventuella åtgärder.

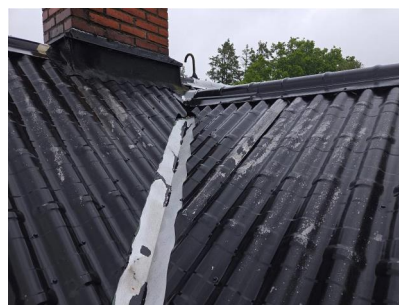
Färgsläpp noteras från plåttaket samt plåtdetaljer.  
Rötskador finns i vindskiva mot söder.  
Fogsläpp förekommer från skorstenen.

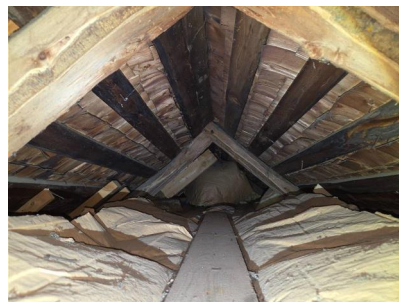
Underlagstaket består av sticketak.

Eftersom underlagstaket består av sticketak utan yttre täckning av papp under takbeklädnaden, finns risk vid ogynnsam väderlek att regnvatten/snö tränger in i skarvar med läckage på vindsutrymmet som följd.

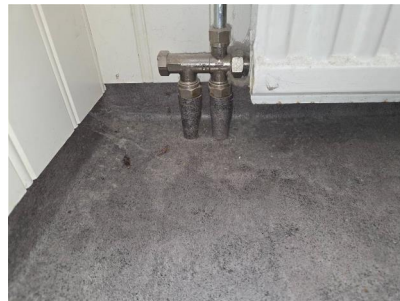
Rör genomföringar finns i golvet nära golv-/väggvinkel.

Bristen medför ökad risk att vatten kan tränga ner i bakomliggande konstruktion med fuktrelaterade skador som möjlig följd.

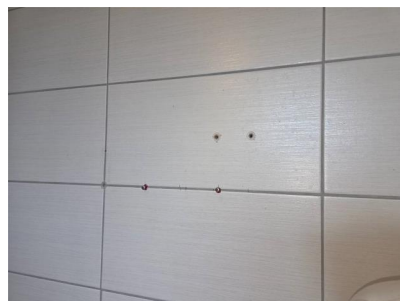
Golvutningen är bitvis bristfälligt utförd mot golvbrunnen. Hål med plugg finns i klinkerplattor bakom toaletten.

Vid fuktindikering i utrymmet kunde inga förhöjda fuktindikationer påvisas.

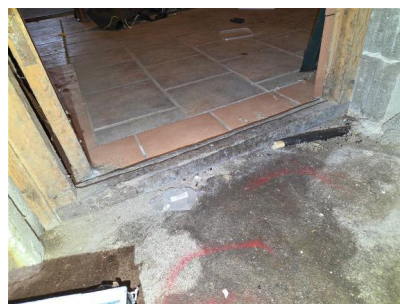
Påreglade/uppreglade väggar samt trösklar och dörrkarmar av trä förekommer i källaren.

Fuktfläckar noteras lokalt på golvet.

En avvikande lukt noteras vid inträde till källare.

Vid kontroll av konstruktion i trösklar och i nederkant av de uppreglade väggarna mättes fuktkvoten till 21-23%.

Risk för mikrobiell tillväxt föreligger om den relativa fuktigheten (RF) i den omgivande luften är över 75% vilket i gran och furuvirke motsvarar en fuktkvot (FK) på ca 17%.

Då förhöjda fuktvärden förekommer och en avvikande lukt noterats rekommenderas det att alla organiska material som finns monterade direkt mot källarväggarna och betongplattan rivs ut. Bakom- underliggande ytor rengörs noggrant innan man eventuellt återställer med nya fukt- och luftsäkra konstruktioner.

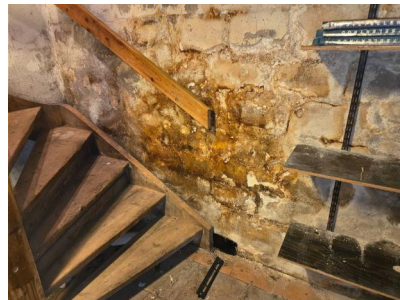
Utvändigt fuktskydd runt ursprungshuset är äldre.  
Puts- och färgsläpp med förhöjda fuktindikationer noteras längs  
ursprungshusets källarväggar.

Puts- och färg som släppt från underlaget invändigt på källarytterväggarna  
är ett tecken på att källarens utvändiga fuktskydd inte längre fungerar  
tillfredsställande.

För att åtgärda detta måste källarens utvändiga fuktskydd förbättras. Läs  
Anticimex faktablad om källare för tips och råd.

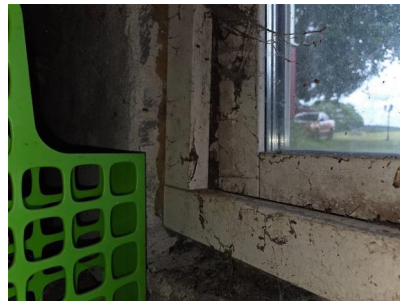
Fönstret sitter inte korrekt fönsterkarmen.
