# Besiktningsprotokoll

Anticimex Försäkringsbesiktning i samarbete med Fastighetsbyrån

| Fastighetsadress:<br>Kardarevägen 8 | |

| Besiktningsdatum:<br>2026-07-06 | Protokollnummer:<br>69794635 |

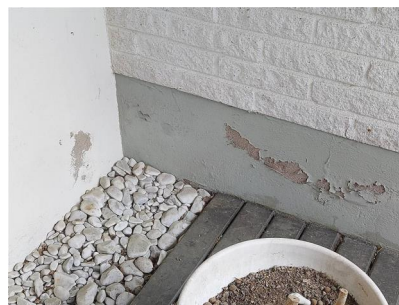
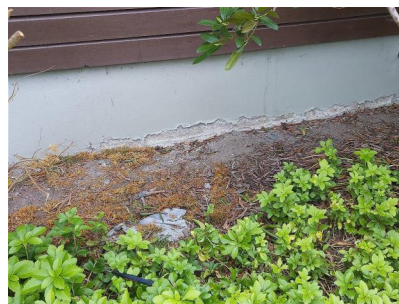
Sockeln är lokalt i behov av målning/underhåll.

Sockel och fasadbeklädnad där målningsbehov finns riskerar att få fuktskador på grund av sämre vattenavvisande förmåga. För att inte riskera fuktskador rekommenderas målning och underhåll.

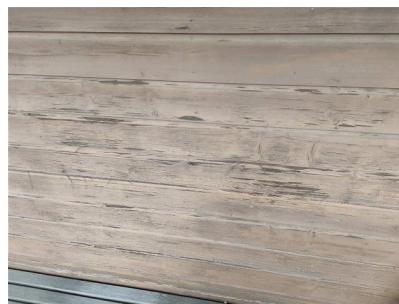
Fasadpanelen är i behov av målning/underhåll.

Fasadbeklädnad och träkonstruktioner där målningsbehov finns riskerar att få fukt- och rötskador på grund av sämre vattenavvisande förmåga. För att öka livslängden på fasadbeklädnaden rekommenderas målning och underhåll.

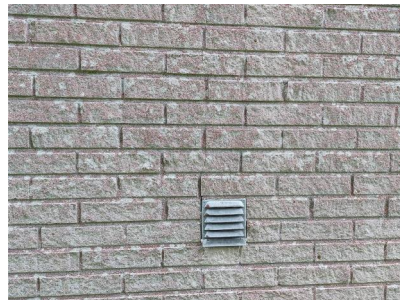
Sprickor finns i tegelfasaden.

Dessa bedöms inte ha lett till bakomliggande skador.

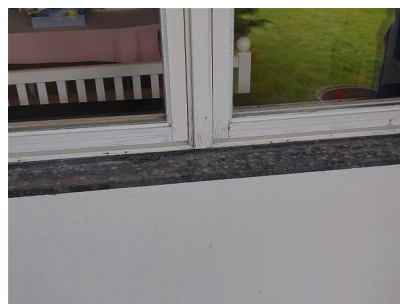
Fönster är i behov av målning/underhåll.

Fönsterbågar och fönsterkarmar där målningsbehov finns riskerar att få fukt- och rötskador på grund av sämre vattenavvisande förmåga.

För att öka livslängden på fönster rekommenderas målning och underhåll.

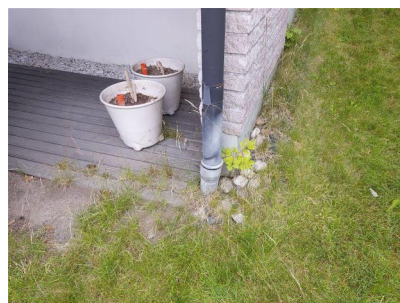
Lövsilar finns inte.

När det saknas lövsilar så finns det risk att det blir stopp i dagvattenledningen.

För att hindra stopp i dagvattenledningar rekommenderas komplettering av lövsilar.

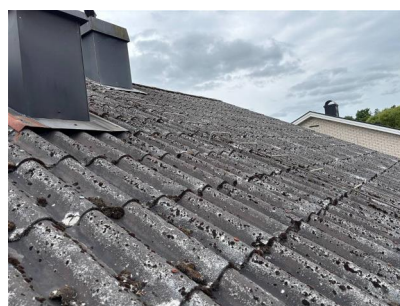
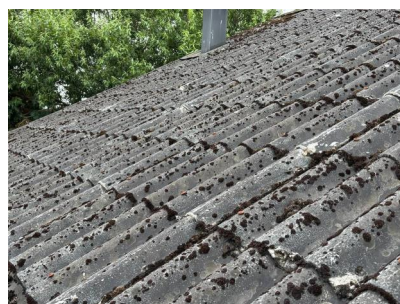
Yttertaket av Eternit är äldre och i behov av renovering.

Taket är äldre och har passerat tiden för sin tekniska livslängd. Renovering av yttertaket rekommenderas. Kontakta en takentreprenör för en renovering. I samband med renoveringen bör omkringliggande konstruktioner kontrolleras för att upptäcka eventuella följdskador.

Taket besiktigat från steg lutad mot hängränna samt från marken.

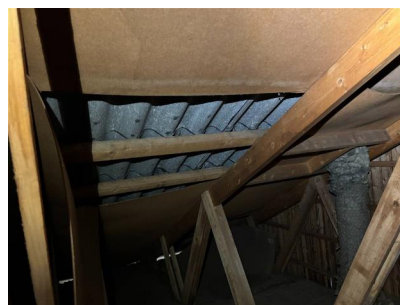
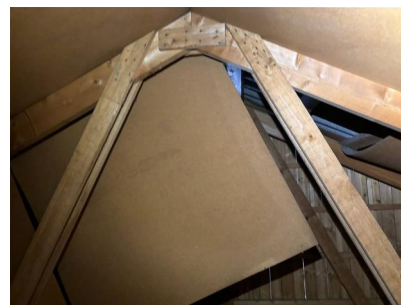
Underlagstaket består av träfiberskivor. Skivorna har lokalt ramlat ner.

Eftersom underlagstaket består av träfiberskivor utan yttre täckning av papp under takbeklädningen, finns risk vid ogynnsam väderlek att regnvatten/snö tränger in i skivskarvar med läckage på vindsutrymmet som följd. Med tiden kan även träfiberskivorna drabbas av fuktskador.

Vinden besiktigad ifrån landgången.

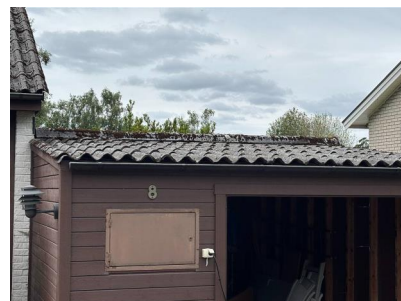
Yttertaket är äldre och i behov av renovering.

Taket är äldre och har passerat tiden för sin tekniska livslängd. Renovering av yttertaket rekommenderas. Kontakta en takentreprenör för en renovering. I samband med renoveringen bör omkringliggande konstruktioner kontrolleras för att upptäcka eventuella följdskador.

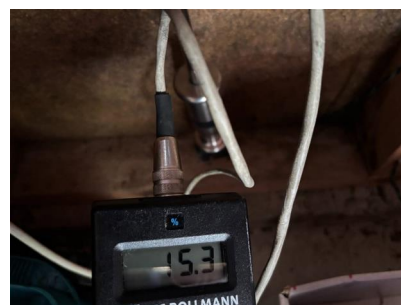
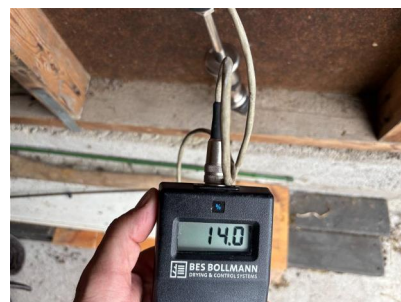
Underlagstaket består av träfiberskivor.

Eftersom underlagstaket består av träfiberskivor utan yttre täckning av papp under takbeklädningen, finns risk vid ogynnsam väderlek att regnvatten/snö tränger in i skivskarvar med läckage på vindsutrymmet som följd. Med tiden kan även träfiberskivorna drabbas av fuktskador. Inget övrigt att notera.

Vid kontroll av konstruktion uppmättes fuktvärden under kritisk nivå för mikrobiell tillväxt och normal lukt upplevdes.

Grundläggningen består av en betongplatta på mark utan underliggande isolering och med en uppmurad sockel som har en syll dikt an sockeln. Fuktkvoten uppmättes till 14,0% och 15,3%.

Väggsyllar riskerar att drabbas av fuktskador på grund av naturlig fuktpåverkan om fuktskyddet är bristfälligt utfört alternativt saknas. Fuktvandring kan ske från marken genom betongen till organiskt material genom så kallad kapillärsugning och diffusion, vilket kan leda till skador med lukt av mikrobiell karaktär. Om väggsyllarna är tryckimpregnerade kan även en kemisk lukt förekomma.

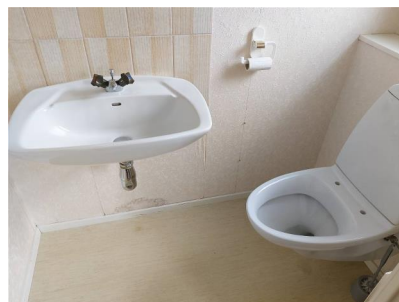
Utrymmet är äldre fukttekniskt (enligt dagens branschregler)

Detta medför en ökad risk för att vatten tränger ner i omkringliggande konstruktioner och orsakar fuktskador

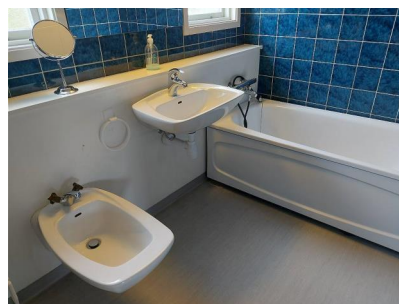
Våtutrymmet har äldre yt-/tätskikt och golvbrunn.

Utrymmet är äldre och har passerat tiden för sin tekniska livslängd.

Renovering av utrymmet rekommenderas. Kontakta en behörig våtrumsentreprenör för en renovering. I samband med renoveringen bör omkringliggande konstruktioner kontrolleras för att upptäcka eventuella följdskador.

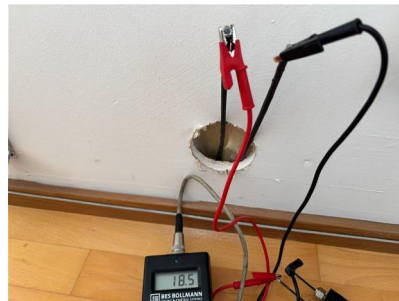
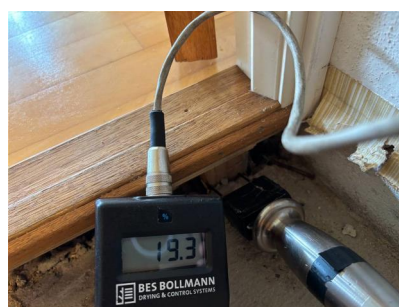
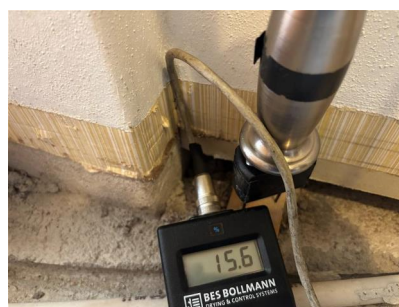
Vid kontroll av konstruktion uppmättes fuktvärden över och under kritisk nivå för mikrobiell tillväxt och en avvikande lukt upplevdes

Grundläggningen består av en betongplatta på mark utan underliggande isolering och med ett uppreglat golv bestående av regler, spånskivor och ytskikt.

Det finns risk för mikrobiell tillväxt om den relativa fuktigheten (RF) i den omgivande luften är över 75 %. I furuvirke motsvarar det en fuktkvot (FK) på 17 %

Provhål 1 togs i sovrum 4 yttervägg bakom en radiator i en syll som har kontakt med bottenplattan. Fuktkvoten uppmättes till 18,5%. en avvikande lukt upplevdes i konstruktionen.

Prov2 och 3 togs i golvet i suterrängplanets hall i en regel som har kontakt med betongplattan. Fuktkvoten uppmättes till 15,6%. och 19,3% En avvikande lukt upplevdes i konstruktionen.

Uppreglade golvkonstruktioner, utreglade väggar och eventuella väggsyllar riskerar att drabbas av fuktskador på grund av naturlig fuktpåverkan om fuktskyddet är bristfälligt utfört alternativt saknas. Fuktvandring kan ske från marken genom betongen till organiskt material genom så kallad kapillarsugning och diffusion, vilket kan leda till skador med lukt av mikrobiell karaktär. Om reglarna är tryckimpregnerade kan även en kemisk lukt förekomma.

Vi rekommenderar en fördjupad undersökning för att bedöma orsak och omfattning. Det är viktigt att tänka på att denna rekommendation om fördjupad undersökning gäller hela suterrängplanets uppreglade golv, utreglade väggar och syllar.

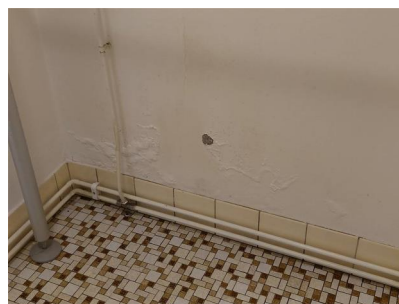
Utvändigt fuktskydd är äldre.

Eftersom källarens utvändiga fuktskydd (dagvattensystem, dräneringssystem samt källarytterväggarnas utvändiga fuktskydd) är äldre, så kan systemet ha nedsatt funktion. Detta ökar risken för invändiga fuktskador i källaren.

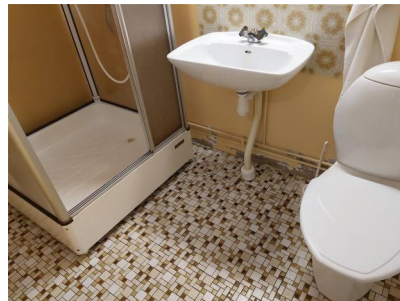
Våtutrymmet har äldre yt-/tätskikt. Golvbrunnen inte besiktningsbar. Då den är täckt av en duschkabin.

Utrymmet är äldre och har passerat tiden för sin tekniska livslängd.

Renovering av utrymmet rekommenderas. Kontakta en behörig våtrumsentreprenör för en renovering. I samband med renoveringen bör omkringliggande konstruktioner kontrolleras för att upptäcka eventuella följdskador.

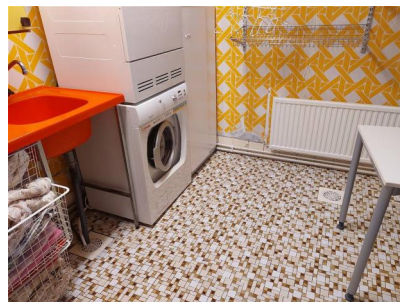
Våtutrymmet har äldre yt-/tätskikt samt golvbrunnar.

Utrymmet är äldre och har passerat tiden för sin tekniska livslängd.

Renovering av utrymmet rekommenderas. Kontakta en behörig våtrumsentreprenör för en renovering. I samband med renoveringen bör omkringliggande konstruktioner kontrolleras för att upptäcka eventuella följdskador.

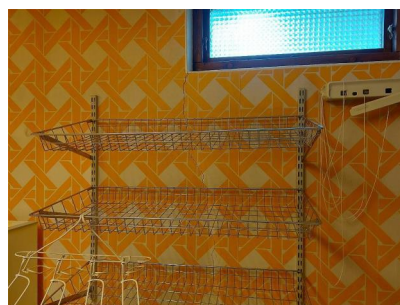
Spricka/or finns i vägg.

Detta kan leda till fukt- och frysskador i konstruktionen.
