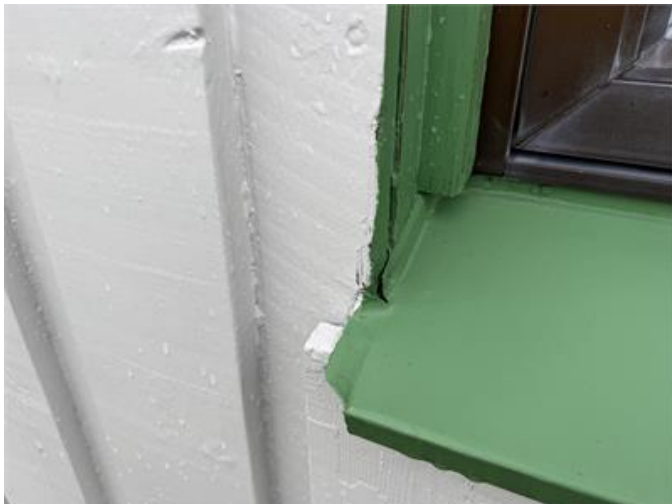
| Besiktningsresultat | | | | | |
|---|---|---|---|---|---|
| Fönster/dörrar: | | X | | | Bristfälliga/otäta plåtdetaljer noterades invid fönster, ytterdörrar saknar tröskelbleck, se kommentar/riskanalys. |

Exempel bristfälliga/otäta plåtdetaljer invid fönster

Plåtdetaljer skall hindra fukt att tränga in i angränsande konstruktioner. När plåtdetaljerna är otäta/bristfälliga eller saknas finns det en risk att vatten kan tränga in och orsaka skador som påverkar fastigheten och inomhusmiljön negativt. För vidare bedömning och lämpliga åtgärdsförslag rekommenderas kontakt med fackman.

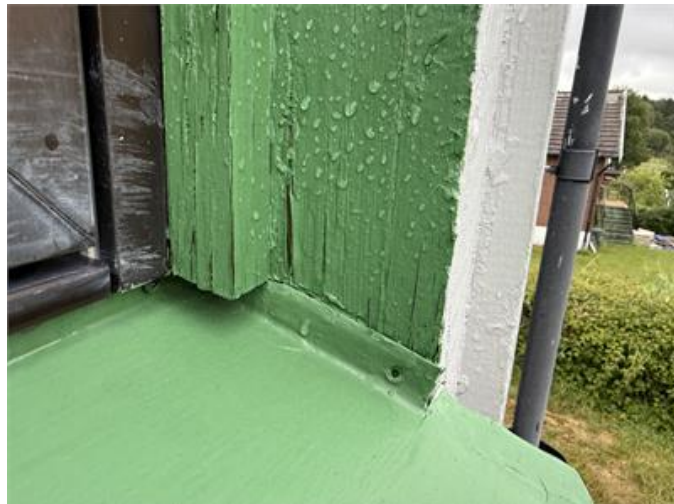
| Besiktningsresultat | | | | | |
|---|---|---|---|---|---|
| Fasad/trädetaljer/taksarg | | X | | | Lokalt förekommer mindre målning/underhållsbehov, lokalt noterades mindre otäthet. |

Exempel bristfälliga/otäta plåtdetaljer invid fönster samt mindre målning/underhållsbehov trädetaljer

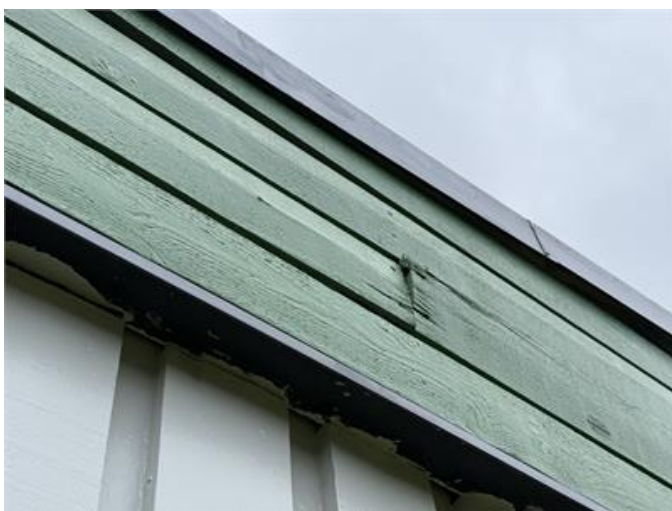
Exempel otäthet i fasad/taksarg

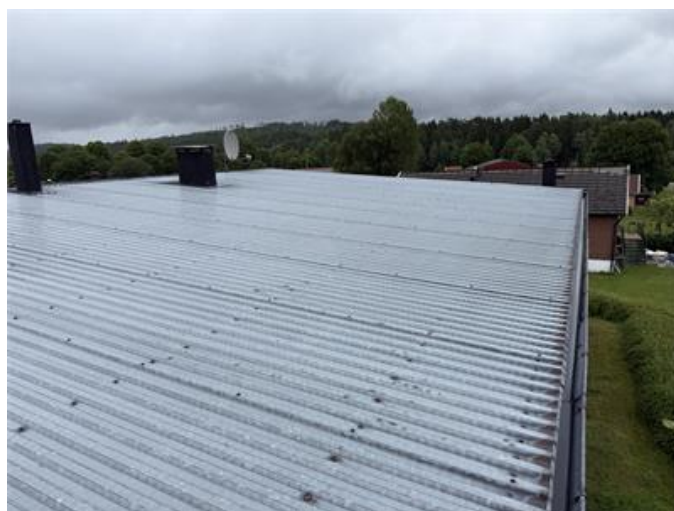
| Besiktningsresultat | | | | | |
|---|---|---|---|---|---|
| Yttertak: | | X | | | Låglutande plåttak med lokala rostangrepp, vidare förekommer färgsläpp och mindre rostangrepp på plåtdetaljer/huvar. Yttertaket är besiktigt från stege uppställd vid takfot. |

Översiktspild yttertak

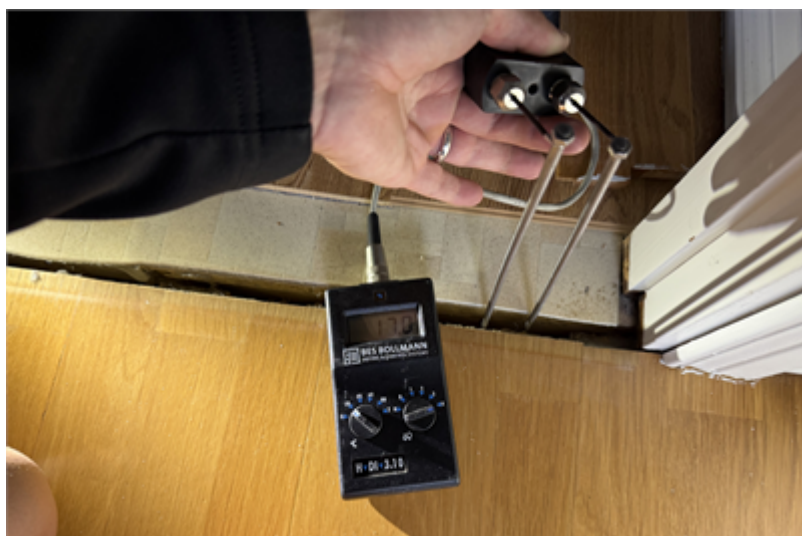
Kritiskt gränsvärde för \*mikrobiell tillväxt i trä är ca 17% fuktkvot. Mättnadsgraden i trä ligger på ca 28% fuktkvot. (\*=Samlingsnamn på flertalet mikroorganismer så som bakterier, mögel och likvärdigt). Kontroll av konstruktion och fuktkvotsmätning har gjorts genom att lyfta på trösklar. Fuktkvotsmätning gjordes under tröskel till sovrums 1. Fuktkvoten uppmättes till 16-18% fuktkvot i underliggande träregel.

Vid stickprovskontroll av konstruktion uppmättes fuktkvoten till mellan 16-18% fuktkvot vilket ligger över kritiskt gränsvärde för mikrobiell tillväxt. Notera att stickprovsmässig undersökning är utförd. För att säkert fastställa konstruktionens fullständiga kondition och fuktstatus måste en mer omfattande undersökning utföras.
