# Besiktningsprotokoll

Anticimex Försäkringsbesiktning i samarbete med Fastighetsbyrån

| Fastighetsbeteckning:<br>Vakteln 3 | |
| Fastighetsadress:<br>Ringvägen 11C | |

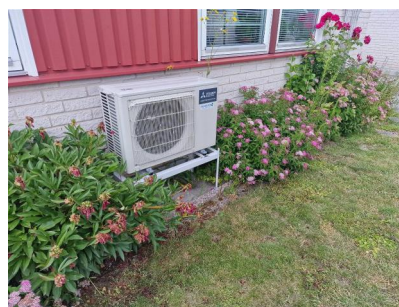
Kondensvatten från luftvärmepumpens utedel leds inte bort från husgrunden samt att växter finns i anslutning till byggnaden.

Detta medför ökad risk för att vatten tränger in i anslutande konstruktioner, vilket i sin tur kan leda till fuktrelaterade skador. Observera att besiktning av byggnadens värmesystem eller värmepumpen inte har ingått i uppdraget.

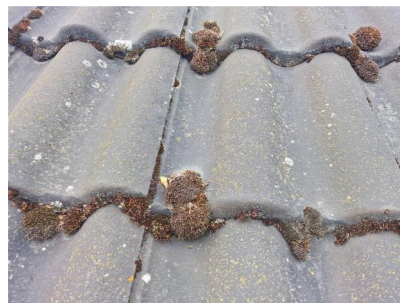
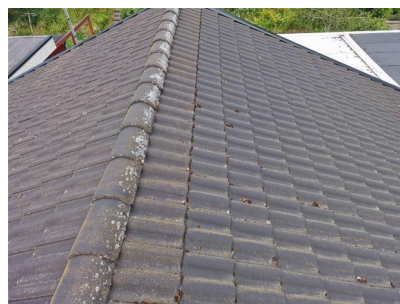
Mindre mängd mosspåväxt finns på takpannor.

Mossa som växer på taket kan leda till att taktäckningen har ett minskat motstånd mot vatteninträngning. Detta i sin tur kan leda till fuktskador på träläkt och takkonstruktionen vilket kan resultera i mikrobiella skador (angrepp av mikroorganismer).

Besiktning av yttertaket har genomförts från mark, anliggande stege samt takstege.

För att öka livslängden på taket rekommenderas att mossan tas bort från takpannorna.

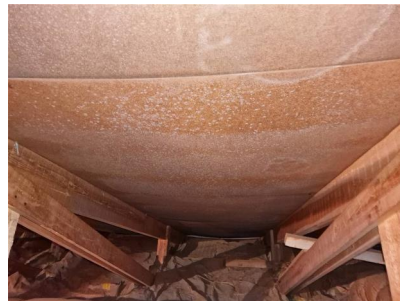
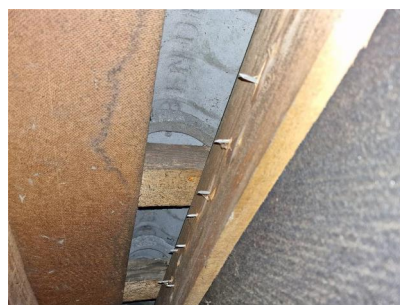
Mikrobiell påväxt finns på underlagstaket.

Detta kan vara ett tecken på att vinden tillförs fukt inifrån bostaden. Observera att besiktning av bostadens ventilationssystem inte har ingått i uppdraget.

I övrigt så består underlagstaket av träfiberskivor samt att skivorna inte täcker ända ut mot gavlarna

Eftersom underlagstaket består av träfiberskivor utan yttre täckning av papp under takbeklädnaden, samt att täckningen av skivorna är bristfällig, finns risk vid ogynnsam väderlek att regnvatten/snö tränger in i skivskarvar med läckage på vindsutrymmet som följd. Med tiden kan även träfiberskivorna drabbas av fuktskador.

För att komma tillrätta med detta kan fukttillförseln inifrån bostaden behöva minskas. Det kan göras genom att ventilationen i bostaden förbättras samt att eventuella otätheter i vindsbjälklaget (tak-/väggvinklar, taklucka med mera) tätas. Läs Anticimex faktablad om ouppvärmda vindsutrymmen för tips och råd.

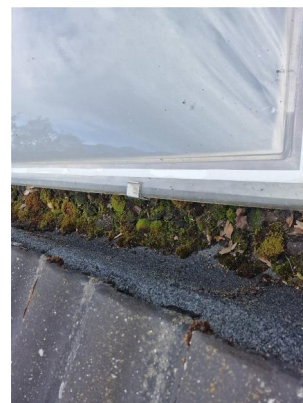
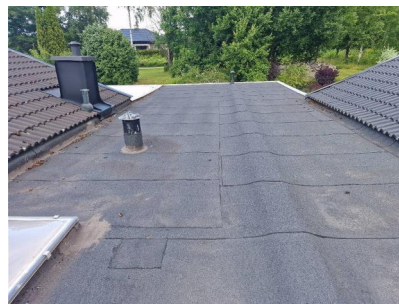
Mossa finns på taket samt att taket är ojämnt/ buktigt

Mossa som växer på taket kan leda till att taktäckningen har ett minskat motstånd mot vatteninträngning. Detta i sin tur kan leda till fuktskador på träläkt och takkonstruktionen vilket kan resultera i mikrobiella skador (angrepp av mikroorganismer).

Besiktning av garagetaket är gjort från taket

För att öka livslängden på taket rekommenderas att mossan tas bort.

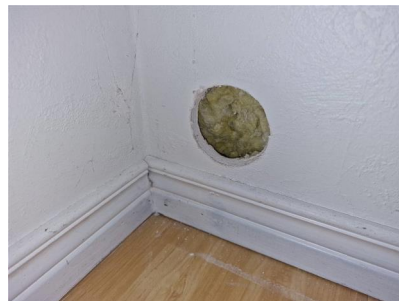
Vid kontroll av konstruktion uppmättes fuktvärden under kritisk fuktnivå och normal lukt upplevdes.

Fuktkvoten uppmättes till 10% i en Syll/träregel

Risk för mikrobiell tillväxt föreligger om den relativa fuktigheten (RF) i den omgivande luften är över 75 % vilket i furuvirke motsvarar en fuktkvot (FK) på 17 %.

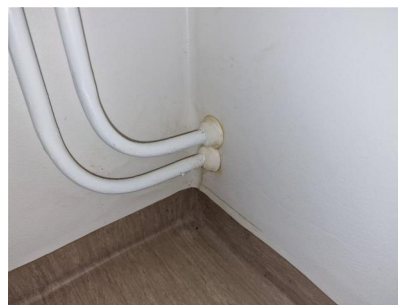
Våtutrymmet har äldre yt-/tätskikt samt bristfällig anslutning av golvmattan till golvbrunnen.

Rör genomföring finns i vägg i duschzonen.

Dessa noteringar innebär att det finns en ökad risk att vatten tränger igenom ytskiktet/tätskiktet med vattenskador i omkringliggande konstruktioner som följd.

Fuktindikering kunde inte genomföras eftersom huset varit obebott under en längre tid

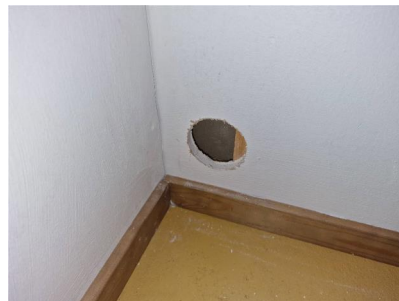
Vid kontroll av konstruktion uppmättes fuktvärden under kritisk fuktnivå och normal lukt upplevdes.

Fuktkvoten uppmättes till 10% i en Syll/träregel

Risk för mikrobiell tillväxt föreligger om den relativa fuktigheten (RF) i den omgivande luften är över 75 % vilket i furuvirke motsvarar en fuktkvot (FK) på 17 %.
