# Besiktningsprotokoll

Anticimex Försäkringsbesiktning i samarbete med Fastighetsbyrån

| Fastighetsadress:<br>Störsbäcksvägen 6 | |

| Besiktningsdatum:<br>2026-07-08 | Protokollnummer:<br>69797021 |

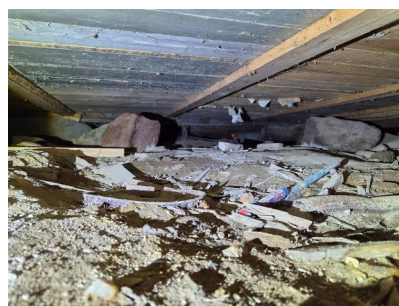
Vid besiktningen kunde man se en liten del av grunden från utsidan av huset det noterades att organiskt material finns i utrymmet.

När man har organiskt material i en fuktig miljö finns en ökad risk för mikrobiell tillväxt (angrepp av mikroorganismer). Detta kan i sin tur leda till att mikrobiell lukt sprids till boendemiljön.

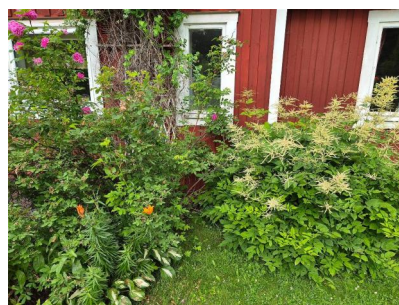
Växter finns i anslutning till byggnaden.

När det finns rabatter och växter nära byggnaden finns risk att fukt stannar kvar i väggarna. Detta kan i sin tur orsaka invändiga fuktskador. Växternas rötter kan också skada grundmuren och sätta dräneringsledningen ur funktion.

Området närmast huset rekommenderas att vara fritt från växtlighet.

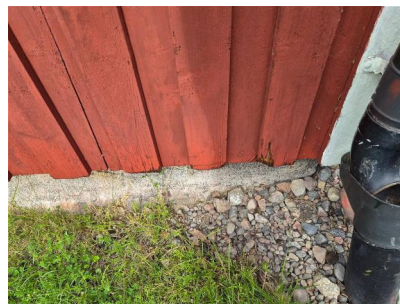
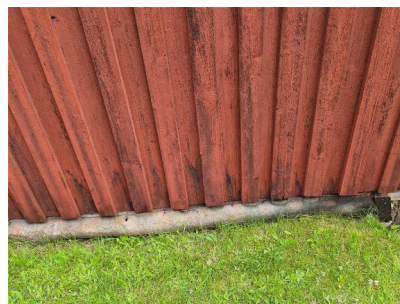
Enstaka panelbrädor har mindre rötskador.  
Fasadpanelen är i behov av målning/underhåll.

För att öka livslängden på fasadbeklädnaden rekommenderas målning och underhåll. I samband med ommålning rekommenderas att de rötskadade panelbrädorna byts ut.

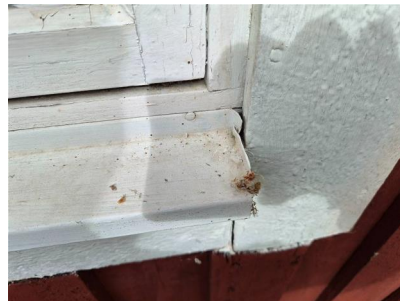
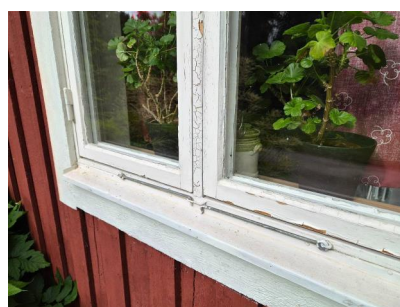
- Fönsterbleck är otäta vid infästningar.
- Fönster har färgsläpp och torrsprickor.

Eftersom fönsterblecken är otäta finns risk att vatten rinner in i väggen vilket i sin tur kan leda till fuktskador i väggkonstruktionen.

Fönsterbågar och fönsterkarmar där målningsbehov finns riskerar att få fukt- och rötskador på grund av sämre vattenavvisande förmåga.

För att öka livslängden på fönster rekommenderas målning och underhåll.

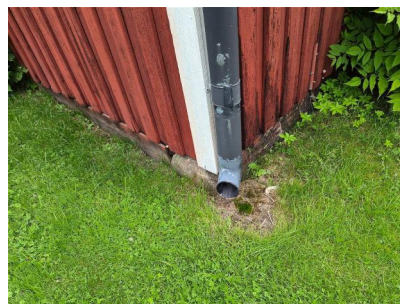
- Stuprör avslutas nära husliv.

Stuprör som avslutas intill husliv (ovan mark) kan medföra en ökad fuktbelastning på grundmur/sockel med fuktrelaterade skador som följd.

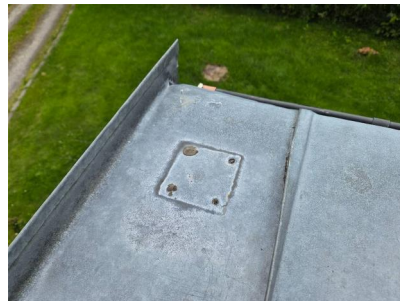
Skruvhål noterades i takplåten på det låglutande taket.

Risk att vatten tränger in och orsakar skador i underliggande konstruktioner.

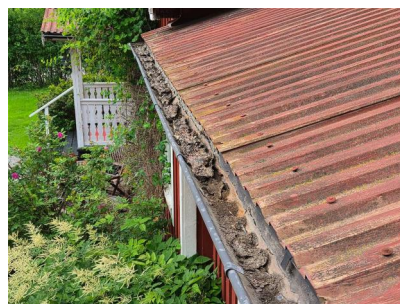
Yttertaket är äldre och takplåten är lös från nedersta läkten.

Vi rekommenderar en fördjupad undersökning för att bedöma orsak och omfattning.

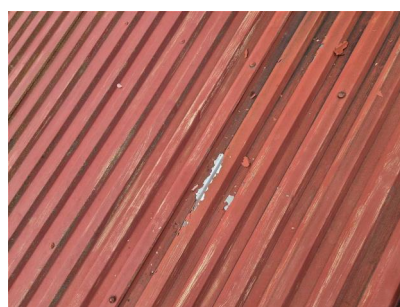
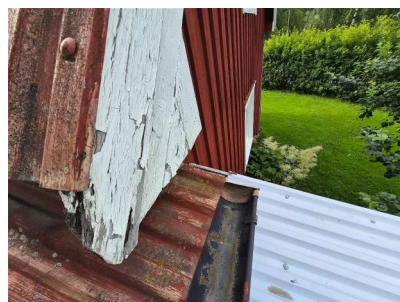
- Takplåten är fastsatt med klockspik
- Färgsläpp Noterades på delar av taket.
- Rötskador och färgsläpp finns på vindskivor.

Takplåten är fastsatt med klockspik som med tiden har förmåga av att släppa från underlaget med otätheter som följd. Risk att regn- eller smältvatten tränger ner i underliggande takkonstruktion och orsakar fuktrelaterade skador

Vindskivor är i behov av underhåll/målning, Byt ut rötskadade vindskivor.

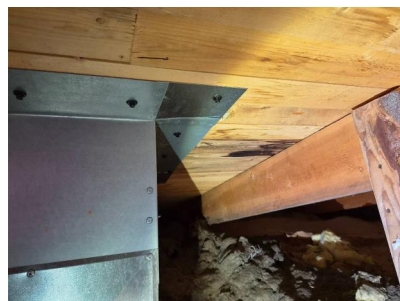
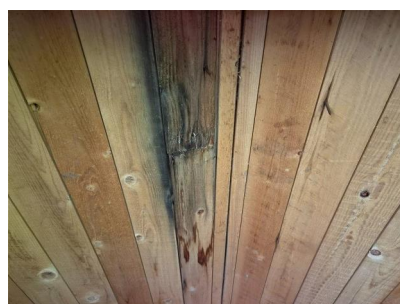
Underlagstaket har mindre fuktfläckar.

Fuktfläckar kan bero på olika saker, och kan vara ett tecken på en tidigare eller ett pågående läckage.

Fuktindikering i området gav inga förhöjda värden.

Vi rekommenderar en fördjupad undersökning för att bedöma orsak och omfattning.

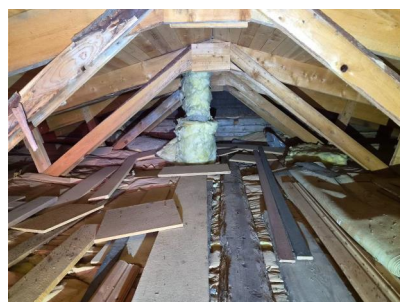
Vid kontroll av vinden uppmättes fuktvärden under kritisk fuktnivå för mikrobiell tillväxt och en normal lukt upplevdes.

Fuktkvoten i underlagstak/takbjälkar uppmättes till 8%.

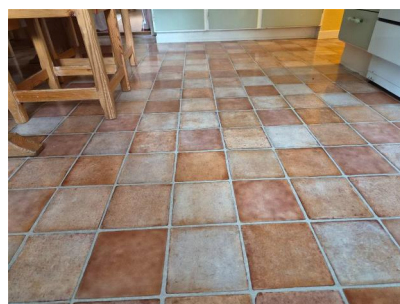
En upphöjnad noterades på golvet i köket.

Vi rekommenderar en fördjupad undersökning för att bedöma orsak och omfattning.

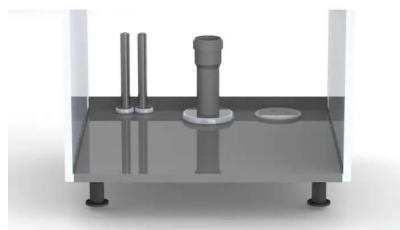
Fuktskydd saknas i diskbänksskåp.

Utan fuktskydd är det svårt att upptäcka läckage från rörledningar. Vatten kan då tränga in i omkringliggande konstruktioner och orsaka fuktskador.

För att upptäcka eventuella läckage, installera ett fuktskydd.

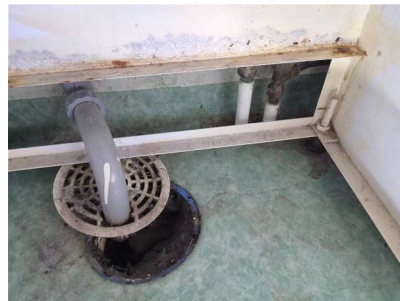
Rör genomföring finns i golv.

Rör genomföringar i golvet medför en ökad risk för att vatten tränger ner i omkringliggande konstruktioner och orsakar fuktskador.

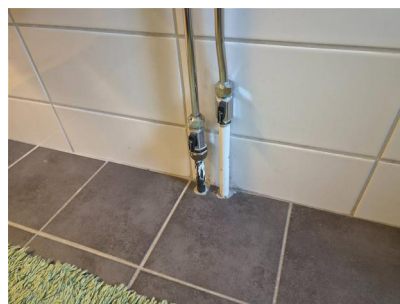
Rör genomföring finns i golv.

Rör genomföringar i golvet medför en ökad risk för att vatten tränger ner i omkringliggande konstruktioner och orsakar fuktskador.

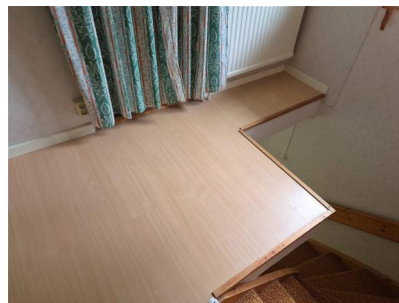
Räcke saknas.

Detta bedöms som mindre brist.

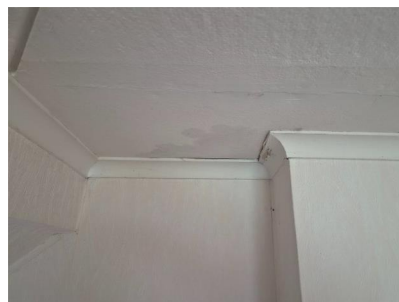
Taket har fuktfläck.

Fuktfläckar kan bero på olika saker, och kan vara ett tecken på en tidigare eller en pågående fuktskada.

Vi rekommenderar en fördjupad undersökning för att bedöma orsak och omfattning.

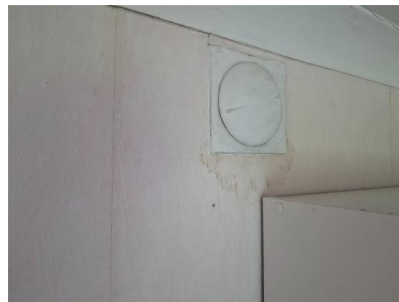
Väggen har fuktfläckar runt ventil i murstocken.

Fuktfläckar kan bero på olika saker, och kan vara ett tecken på en tidigare eller en pågående fuktskada.

Vi rekommenderar en fördjupad undersökning för att bedöma orsak och omfattning.

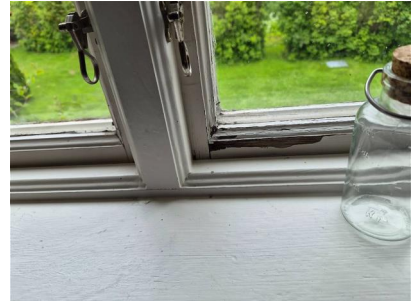
Kondensspår på fönster.

Kondensspår på fönstrens insida tyder på att bostadens allmänventilation är bristfällig. Observera att besiktning av bostadens ventilation inte har ingått i uppdraget.

Vi rekommenderar en fördjupad undersökning för att bedöma orsak och omfattning.

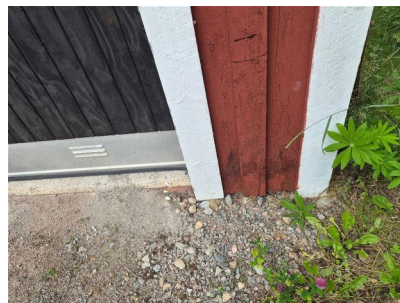
Avståndet mellan fasadbeklädnaden och marken är inte tillräckligt.

Eftersom fasadbeklädnaden avslutas för nära mark finns risk för att fukt från marken sugas upp i fasadpanelens nederkant. Detta kan orsaka fuktrelaterade skador i fasadbeklädnaden och bakomliggande konstruktioner.

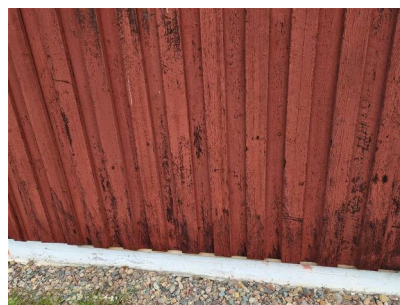
Fasadpanelen är i behov av målning/underhåll.

För att öka livslängden på fasadbeklädnaden rekommenderas målning och underhåll.

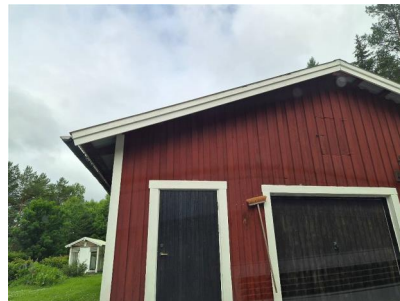
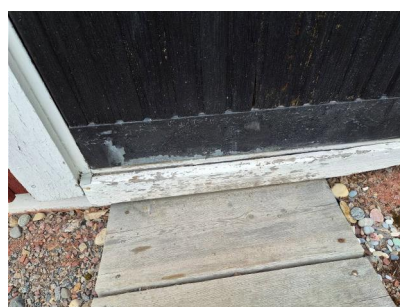
- Överbleck saknas ovan dörrar
- Tröskelbleck saknas under dörr.

Avsaknad av bleck ovanför dörrar medför att det finns risk för att vatten kan rinna in och orsaka mikrobiella skador (angrepp av mikroorganismer) på tröskel och/eller i kringliggande vägg och bjälklag.

Avsaknad av tröskelbleck medför att det finns risk för att vatten kan rinna in och orsaka fuktskador på tröskel och/eller i kringliggande vägg.

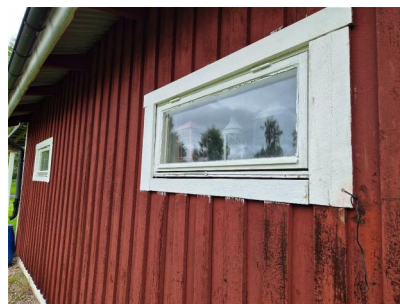
- Fönsterbleck saknas på fönster.
- Fönster har färgsläpp och torrsprickor.

Avsaknad av fönsterbleck medför en ökad risk för att vatten kan rinna in och orsaka fuktrelaterade skador i omkringliggande konstruktioner.

För att öka livslängden på fönster rekommenderas målning och underhåll.

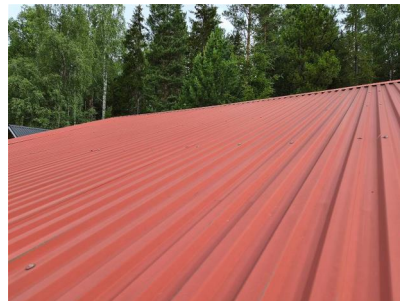
Takplåten är fastsatt med klockspik.

Klockspik har med tiden förmåga av att släppa från underlaget med otätheter som följd. Risk att regn- eller smältvatten tränger ner i underliggande takkonstruktion och orsakar fuktrelaterade skador

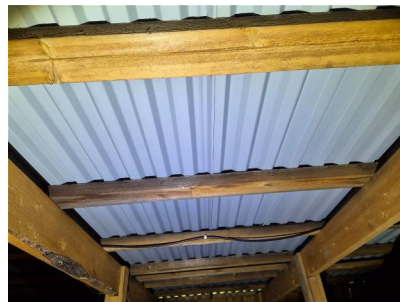
Underlagstak/kondensskydd saknas.

Kondensvatten kan droppa ned och absorberas i isoleringens översta skikt och torkar då oftast utan att det leder till någon skada. Eftersom ett kondensskydd även leder bort vatten från smärre läckage, vid spikhål, skarvar och dylikt, ställs större krav på yttertaketets täthet om kondensskydd saknas. När kondensskydd saknas finns en ökad risk för fuktskador i de omkringliggande konstruktionerna.

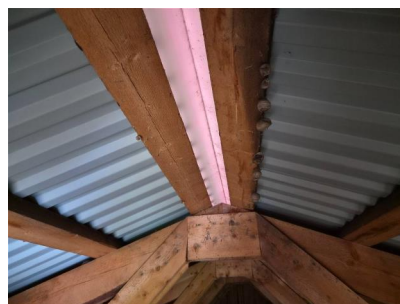
Nocktätning saknas.

Detta innebär en ökad risk för att snö, regn, skräp och blåst kan tränga in under takbeklädnaden vid ogynnsamma väderförhållanden, vilket på sikt kan leda till fuktpåverkan och skador på underliggande konstruktion.
