# Besiktningsprotokoll

Anticimex Försäkringsbesiktning i samarbete med Fastighetsbyrån

| Fastighetsbeteckning:<br>Fiolen 2 | |

| Besiktningsdatum:<br>2026-07-09 | Protokollnummer:<br>69780852 |

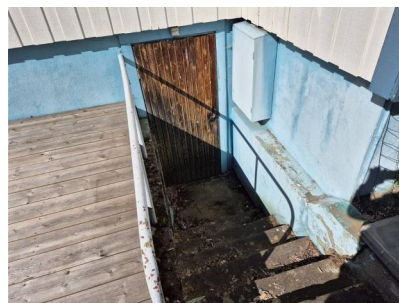
Bygg gärna ett skärmtak över källarnedgången för att skydda mot ogynnsam väderlek.

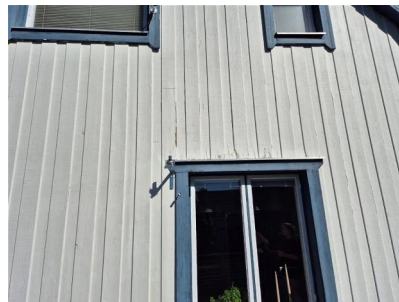
Fasadbeklädnaden har ett visst underhållsbehov och mindre rötskador observerades. Dessa bedöms dock inte ha lett till bakomliggande skador. För att undvika följskador kan rötskadad träpanel bytas ut.

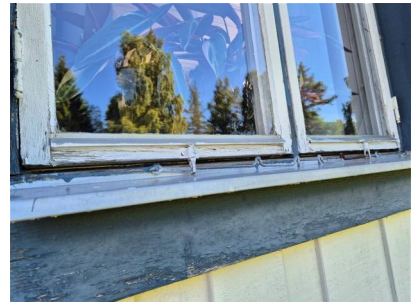
Fönster har ett varierande behov av målning/underhåll.

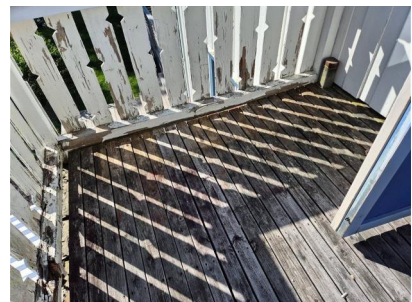
Tak under trallgolv kunde inte besiktas då trallen döljer takets yta.

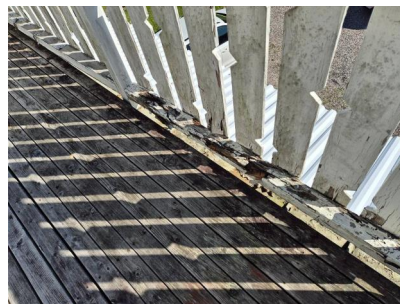
Altanräcket är i behov av renovering.

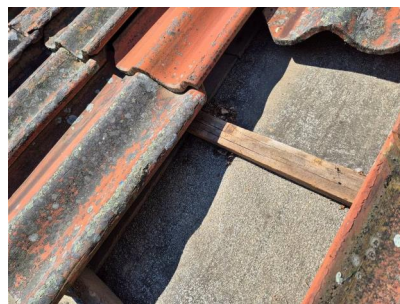
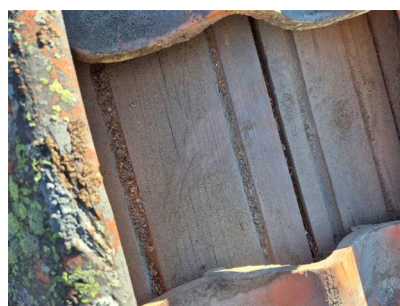
Besiktning av yttertaket har genomförts från mark, balkong samt från takstegen. Vid stickprovsluft av tegelpannor från balkongsidan noterade jag äldre underlagspapp och läkt.

Vid stickprovsluft av takpannor vid takstegen noterade jag det befintliga underlagsaket med räfflade spår (takpapp saknas). Jag observerade även någon trasig takpanna vid takkupan samt att ennockpanna glidit ner.

Olika underlagsmaterial tyder på att delar av taket genomgått renovering vid något tillfälle, när är dock inte känt.

Takpannor, plåtdetaljer och underlagspapp har enligt vår bedömning en begränsad livslängd. Eftersom husets taktäckning är äldre har det ett minskat motstånd mot vatteninträngning. Detta i sin tur kan leda till fuktskador på träläkt och vidare ner i underliggande konstruktioner.

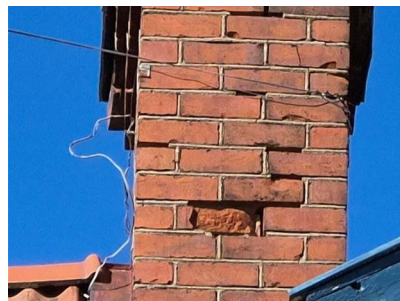
På skorstenen är vissa tegelfogar i behov av förbättring.

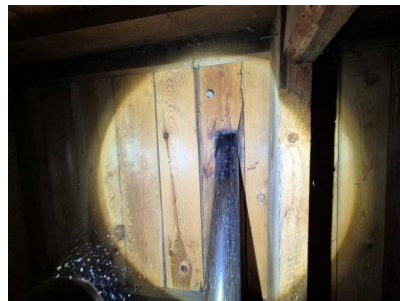
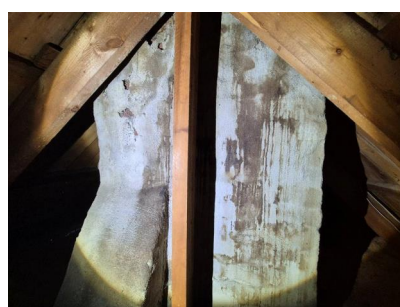
I vindsutrymmet observerade jag lokala fuktfläckar vid en takgenomföring för ett avloppsventilationsrör. Missfärgningar förekommer även på murstocken.

Att fuktfläckar finns i ett äldre vindsutrymme är ofrånkomligt enligt min uppfattning. Svårigheten är oftast att kunna avgöra åldern på fuktfläckarna.

Min uppfattning är att detta är äldre fläckar, dock är rådet att ha vinden under uppsikt då yttertakets ålderstiget.

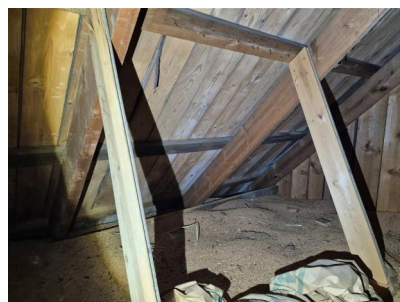
Vid kontroll av vinden har fuktvärden under kritisk fuktnivå för mikrobiell tillväxt uppmätts, dock finns minder påväxt på underlagstaket längre in mot södra sidan.

Fuktkvoten i underlagstak/takbjälkar uppmättes till ca 8 % (risk finns för mikrobiell tillväxt i furuvirke vid en fuktkvot på ca 17 %).

Påväxt på underlagstak är vanligt förekommande på vindar och ett tecken på att vinden har tillförts eller tillförs fukt inifrån bostaden. Observera att besiktning av bostadens ventilationssystem inte har ingått i uppdraget.

För att komma tillrätta med detta kan fukttillförseln inifrån bostaden behöva minskas. Det kan göras genom att ventilationen i bostaden förbättras samt att eventuella otätheter i vindsbjälklaget (tak-/väggvinklar, taklucka med mera) tätas. Läs Anticimex faktablad om ouppvärmda vindsutrymmen för tips och råd.

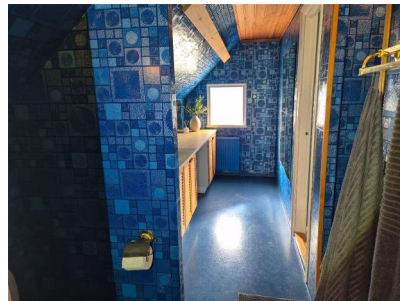
Våutrymmet har äldre yt-/tätskikt och en äldre golvbrunn.

Eftersom funktionen, som innebär att ytskiktet/tätskiktet ska vara vattentätt, kan vara nedsatt finns en ökad risk att vatten tränger igenom ytskiktet/tätskiktet med vattenskador i omkringliggande konstruktioner som följd.

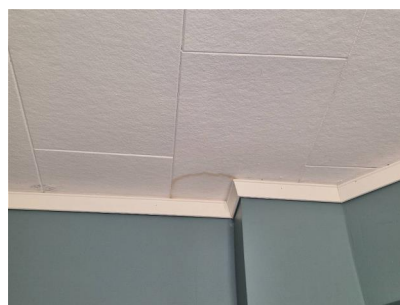
En liten fuktfläck finns på innertaket i nära anslutning till murstocken. Upplysning framkom om att fläcken har funnits hela tiden och inte vuxit i omfattning.

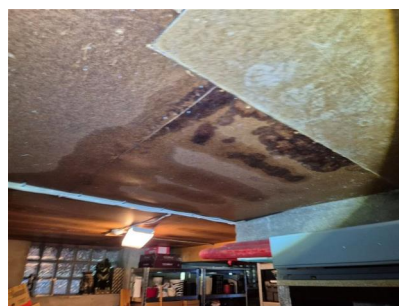
Fuktfläckar förekommer på innertaket. Upplysning framkom om att vissa är gamla och vissa uppkom efter läckaget i köket på entréplan.

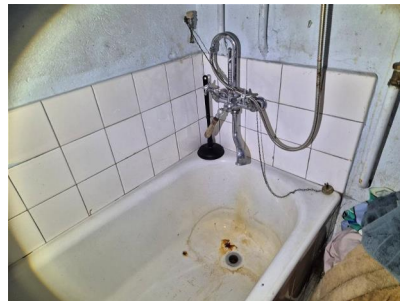
Våtrummet är av äldre standard. Skaderisken i händelse av utströmmande vatten är liten då omkringliggande konstruktioner består av betong. Om renovering kommer att utföras längre fram, bör golvbrunnen bytas ut enligt gällande branschregler.
