# Besiktningsprotokoll

Anticimex Försäkringsbesiktning i samarbete med Fastighetsbyrån

| Fastighetsbeteckning:<br>Granstocken 1 | |
| Fastighetsadress:<br>Granbarrsgatan 25 | |

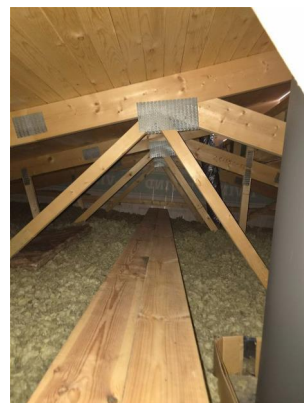
Vid kontroll av vinden uppmättes fuktvärden under kritisk fuktnivå för mikrobiell tillväxt och en normal lukt upplevdes.

Det finns risk för mikrobiell tillväxt om den relativa fuktigheten (RF) i den omgivande luften är över 75 %. I furuvirke motsvarar det en fuktkvot (FK) på 17 %.

Fuktkvoten i underlagstak/takbjälkar uppmättes till 12 %.

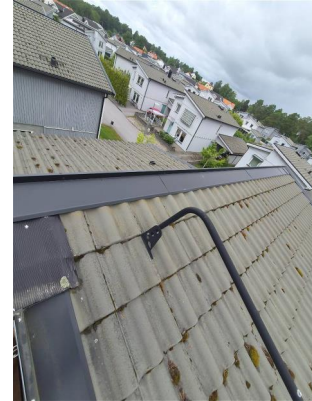
Mindre mosspåväxt finns på takpannor.

Förutom detta inget att notera.

För att öka livslängden på taket rekommenderas att mossan tas bort från takpannorna.

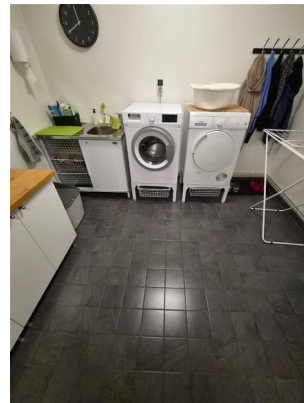
Normala fuktvärden indikerades mot klinker/kakel.

Fuktindikering mot kakel och klinker som regelbundet vattenbegjuts är svårt att utföra då även det underliggande fästmassan kan ge utslag på instrumentet utan att skada föreligger. Fuktindikering har dock utförts i delar av utrymmet som ej vattenbegjuts samt i angränsande rum/konstruktioner, utan avvikelser.

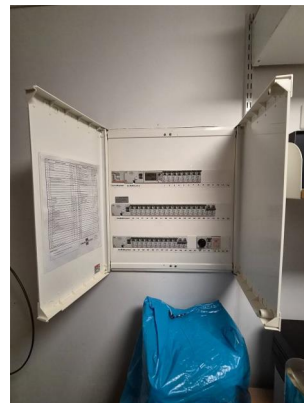
El-centralen har jordfelsbrytare.

Jordfelsbrytare finns installerad vid elcentralen.

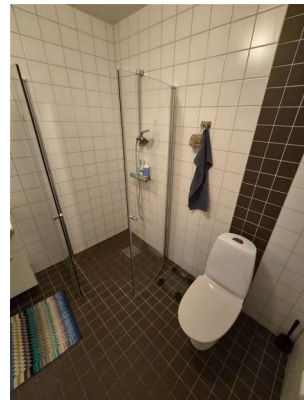
Normala fuktvärden indikerades mot klinker/kakel.

Fuktindikering mot kakel och klinker som regelbundet vattenbegjuts är svårt att utföra då även det underliggande fästmassan kan ge utslag på instrumentet utan att skada föreligger. Fuktindikering har dock utförts i delar av utrymmet som ej vattenbegjuts samt i angränsande rum/konstruktioner, utan avvikelser.

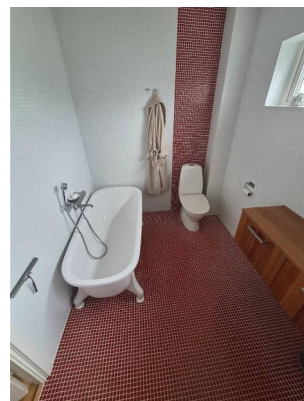
Normala fuktvärden indikerades mot klinker/kakel.

Fuktindikering mot kakel och klinker som regelbundet vattenbegjuts är svårt att utföra då även det underliggande fästmassan kan ge utslag på instrumentet utan att skada föreligger. Fuktindikering har dock utförts i delar av utrymmet som ej vattenbegjuts samt i angränsande rum/konstruktioner, utan avvikelser.

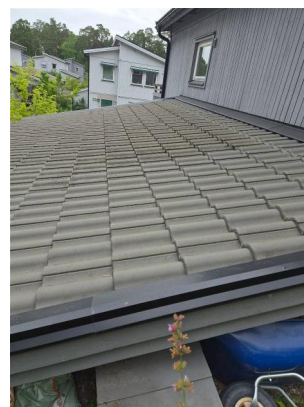
Inget att notera.
