Besiktningssprotokoll

Anticimex Försäkringsbesiktning i samarbete med Fastighetsbyrån

Fastighetsbeteckning: Svanevit 15	
Fastighetsadress: Januarivägen 12	
Postnummer: 352 60	Ort: Växjö

Besiktningdatum: 2026-07-02	Protokollnummer: 69757934
Temperatur: 17 °C	Väderlek: Halvklart
Tekniker: Linnea Johansson	
E-post: Linnea.Johansson@anticimex.se	
Kontor: Växjö	
Närvarande: Linnea Johansson, Anticimex

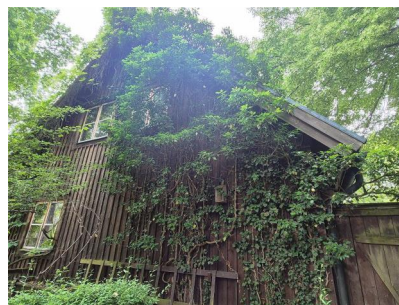
Utvändigt / Markförhållanden

Växtlighet finns intill sockeln/fasaden.
Kondensvattnet från luft/luftvärmepumpen leds inte bort.

Detta innebär en ökad fuktbelastning mot sockel/fasaden, med fuktrelaterade skador som möjlig följd.

Det rekommenderas att hålla området närmast huset fritt från växtlighet och leda bort kondensvattnet från luft/luftvärmepumpen.

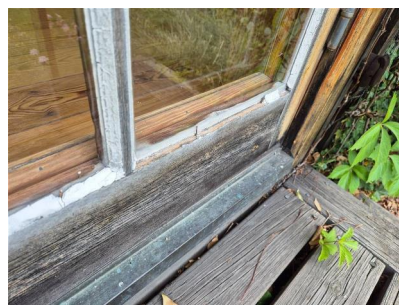
Utvändigt / Dörrar

Altandörrar är i behov av målning/underhåll.

Dörrar där målningsbehov finns riskerar att få fukt- och rötskador på grund av sämre vattenavvisande förmåga.

För att öka livslängden på altandörrar rekommenderas målning och underhåll.

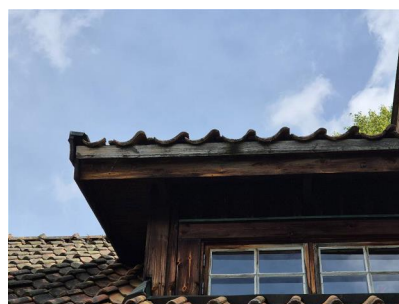
Utvändigt / Tak

Yttertaket är äldre.
Enstaka takpannor är trasiga.

Detta innebär att taket kan ha ett minskat motstånd mot att vatten kan tränga ned i underliggande konstruktioner, med fuktrelaterade skador som möjlig följd.

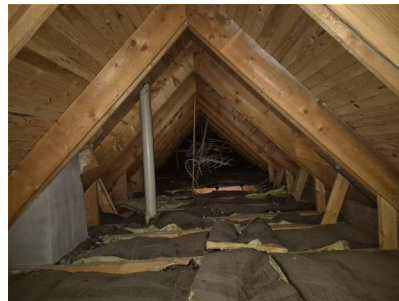
Utvändigt / Vind

Vid kontroll av vinden uppmättes fuktvärden under kritisk fuktnivå för mikrobiell tillväxt och en normal lukt upplevdes. Fuktkvoten i underlagstak uppmättes till 8%.

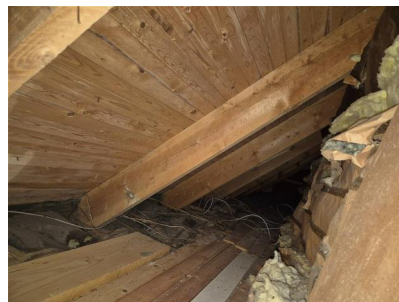
Utvändigt / Sidovind

Vid kontroll av vinden uppmättes fuktvärden under kritisk fuktnivå för mikrobiell tillväxt och en normal lukt upplevdes. Fuktkvoten i underlagstak uppmättes till 9%.

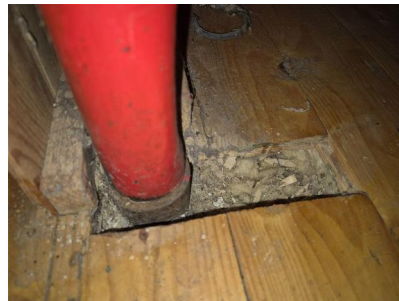
Källarplan / Gillestuga

Vid kontroll av konstruktion uppmättes fuktvärden under kritisk nivå för mikrobiell tillväxt och normal lukt upplevdes.

Grundläggningen består av en betongplatta på mark utan underliggande isolering och med ett uppreglat isolerat golv dikt an betongen. Fuktkvoten uppmättes till 15%.

Befintlig golvkonstruktion riskerar att drabbas av fuktskador på grund av naturlig fuktpåverkan. Detta i sin tur kan leda till mikrobiella skador (angrepp av mikroorganismer) som kan resultera i att mikrobiell lukt sprids till boendemiljön.

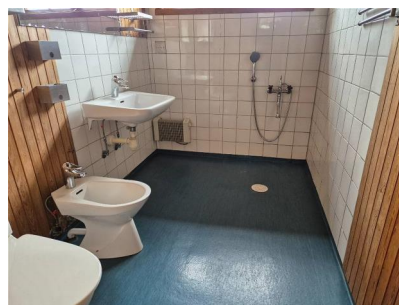
Övre plan / Dusch/Toalett

Utrymmet är av äldre standard.
Äldre golvbrunn av gjutjärn noterades.
Mattsläpp noterades runt golvbrunnen.
Sprickor noterades i kaklet.
Fönster är placerat i duschzonen.

Ovan nämnda brister medför att utrymmet har ett minskat motstånd mot att vatten kan tränga ned i under/bakomliggande konstruktioner, med fuktrelaterade skador som möjlig följd.

Som köpare av denna fastighet rekommenderas det att i första hand renovera "dusch/toalett" på övreplan.

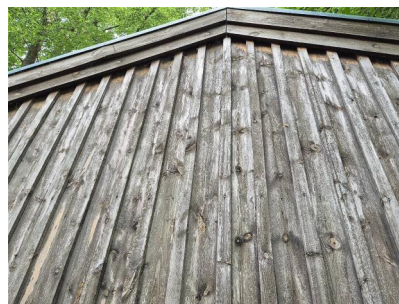
Utvändigt / Fasad

Fasadpanelen är i behov av målning/underhåll.

Fasadbeklädnad och träkonstruktioner där målningsbehov finns riskerar att få fukt- och rötskador på grund av sämre vattenavvisande förmåga. För att öka livslängden på fasadbeklädnaden rekommenderas målning och underhåll.

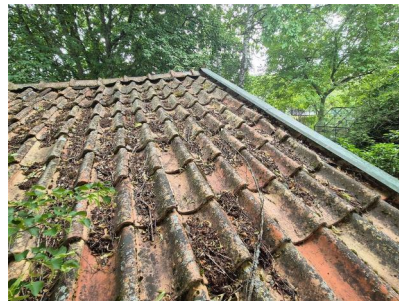
Utvändigt / Tak

Läckage noterades genom yttertaket.
Takpannor är kantstötta.

Det rekommenderas att kontakta en takentreprenör för kontroll av
skadans omfattning och åtgärd.

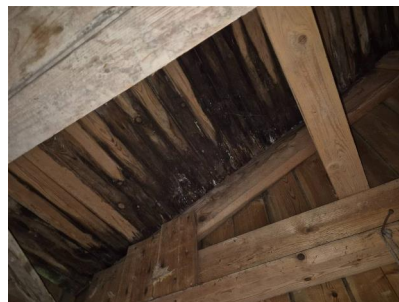
Garage invändigt / Garage

Se "utvändigt tak"
