Fastighetsbeteckning  
Orsa Kyrkby 51:14  
Adress  
Harkålsvägen 14  
79433 Orsa

| Uppdragsnummer | WA8610 |
| Besiktningsdatum | 2026-07-09 |
| Besiktningsföretag | OBM Besiktning i Dalarna AB |

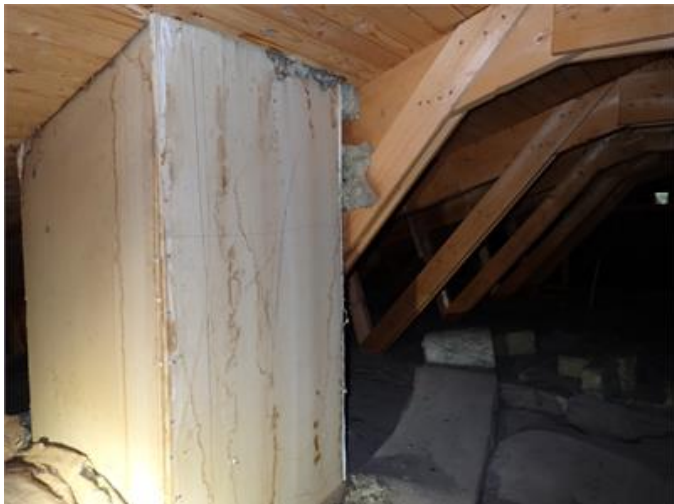
| Besiktningsresultat | | | | | |
|---|---|---|---|---|---|
| <b>Vind</b> | | X | | | Fuktfläckar noteras på underlagstak vid inklädnad till skorsten samt på inklädnad (inga förhöjda fuktvärden uppmättes). |

Fuktfläckar på inbyggnad till skorsten och underlagstak.

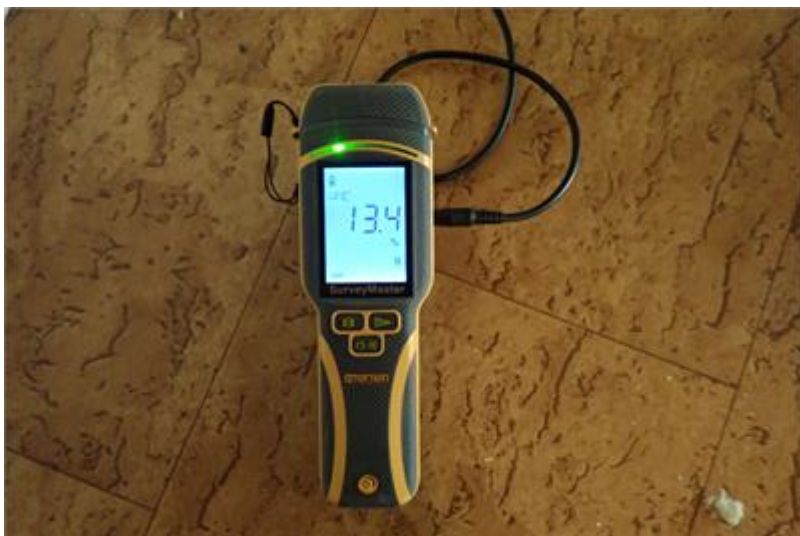
| Byggnadsdel | Hall (souterrängvåning). |
| Konstruktionsdel | Uppreglat golv. |
| Konstruktionsuppbyggnad | Betongplatta, ingjutna träreglar, regler, isolering, spånskiva samt plastmatta. |

Vid konstruktionskontroll som utfördes via håltagning i golv uppmättes fuktvärden under kritisk gräns och ingen mikrobiell lukt kunde upplevas av medtaget luktprov från isolering.

Fuktkvoten uppmättes till mellan 13-14% (FK) i ingjuten träregel.

Det kritiska gränsvärdet för mikrobiell tillväxt brukar anges till ca 17% fuktkvot (FK).

Notera att stickprovsmässig undersökning är utförd samt att mätvärden normalt sett kan variera över årstiderna. För att säkert fastställa konstruktionens kondition och fuktstatus måste en mer omfattande undersökning utföras.

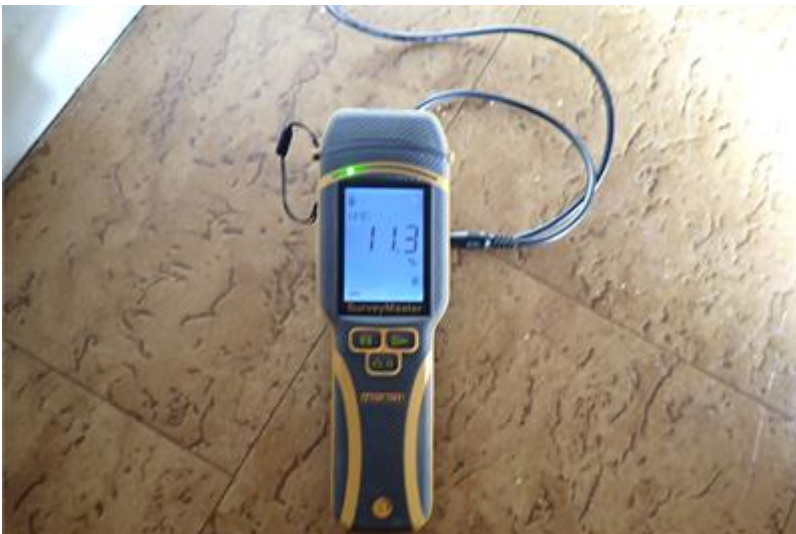
| Byggnadsdel | Hall (souterrängvåning). |
| Konstruktionsdel | Utreglad vägg. |
| Konstruktionsuppbyggnad | Grundmur, reglar, isolering, plastfolie samt innerväggsskiva. |

Vid konstruktionskontroll som utfördes via håltagning i vägg uppmättes fuktvärden under kritisk gräns och ingen mikrobiell lukt kunde upplevas av medtaget luktprov från isolering.

Fuktkvoten uppmättes till ca 11% (FK) i syllregel.

Det kritiska gränsvärdet för mikrobiell tillväxt brukar anges till ca 17% fuktkvot (FK).

Notera att stickprovsmässig undersökning är utförd samt att mätvärden normalt sett kan variera över årstiderna. För att säkert fastställa konstruktionens kondition och fuktstatus måste en mer omfattande undersökning utföras.
