# Besiktningsprotokoll

Anticimex Försäkringsbesiktning i samarbete med Fastighetsbyrån

| Fastighetsbeteckning:<br>Skultorp 40:26 | |
| Fastighetsadress:<br>Trombonvägen 16 | |

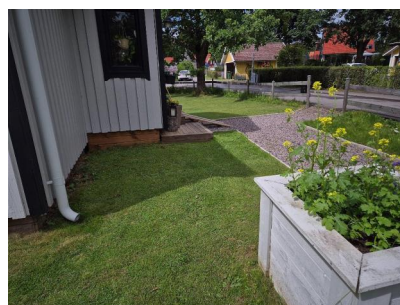
Marken lutar mot huset från gatan.

Detta innebär normalt sett en ökad fuktbelastning mot grunden vilket i sin tur kan orsaka fuktskador i huset.

I fall med öppen plintgrund blir påverkan mindre, men man ska vara uppmärksam på om det bildas vattenansamlingar i t.ex. lågpunkter på mark under hus.

Vid eventuella vattenansamlingar rekommenderas dränering.

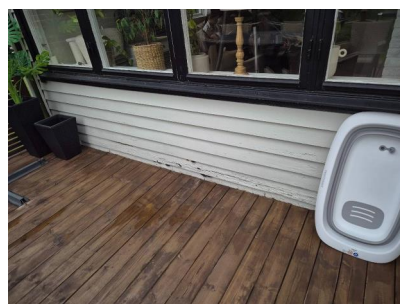
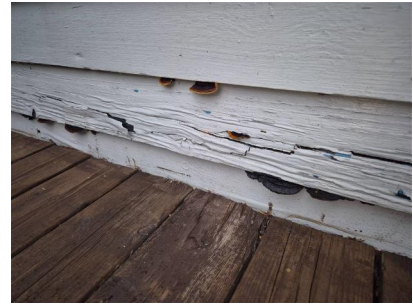
Rötskador finns lokalt i fasadpanelen nedanför fönster mot altan.

Rötskador i fasaden är ett tecken på bristande fuktskydd/hög fuktpåverkan, som även kan leda till fuktrelaterade skador i bakomliggande konstruktioner. Rötskadesvampar är synliga.

Vi rekommenderar en fördjupad undersökning för att bedöma orsak och omfattning.

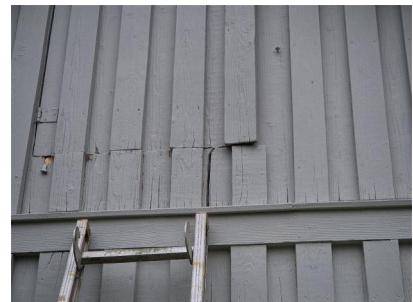
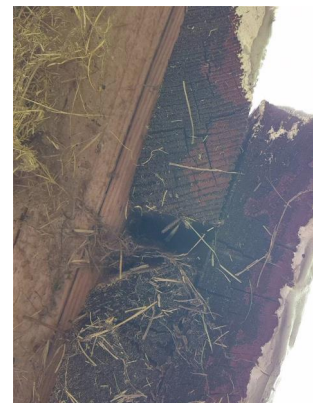
Fasadbeklädnaden har färgsläpp och torrsprickor.

Ändträ är otillräckligt målad, med risk för fuktuppsug och rötskador på sikt.

Fasadbeklädnad och träkonstruktioner där målningsbehov finns riskerar att få fukt- och rötskador på grund av sämre vattenavvisande förmåga.

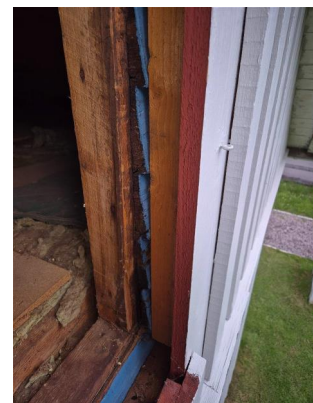
Stor del av fasadpanelen är tilläggsisolerad sedan tidigare.

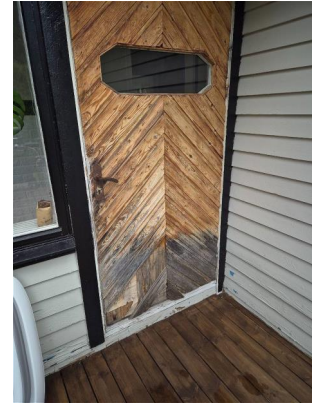
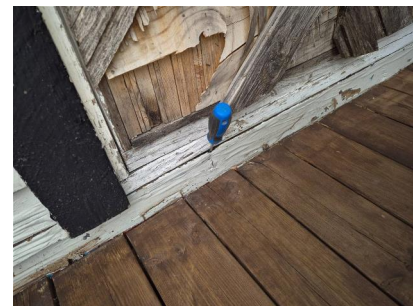
Bakdörr mot altan är i dåligt skick.

Kontakta fackman för byte av sliten dörr utan tröskelbleck.

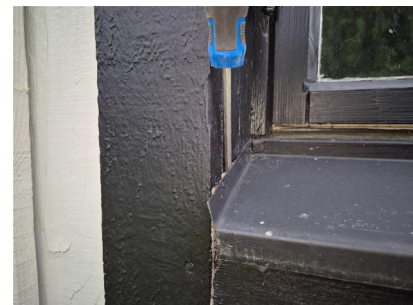
Fönsterbleck är otäta vid infästningar.

Eftersom fönsterblecken är otäta finns risk att vatten rinner in i väggen vilket i sin tur kan leda till fuktskador i väggkonstruktionen.

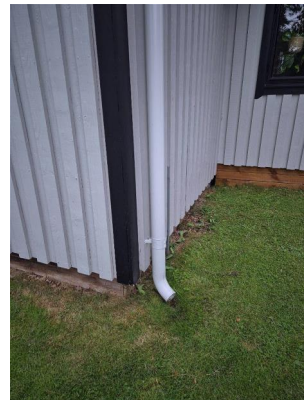
Stuprör avslutas nära husliv.

Stuprör som avslutas intill husliv (ovan mark) kan medföra en ökad fuktbelastning på grundmur/sockel med fuktrelaterade skador som följd.

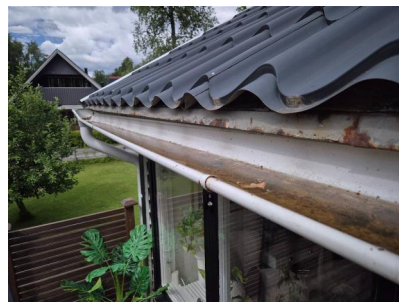
Hängrännor lutar fel med ståendes vattenspegel. Vatten rinner ner på altandäck.

När hängrännor har en felaktig lutning (bakfall) finns risk att regnvatten svämmas över vilket i sin tur kan leda till fuktskador på fasad och sockel.

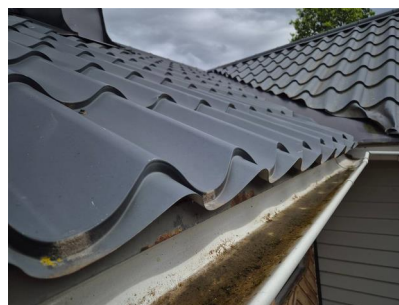
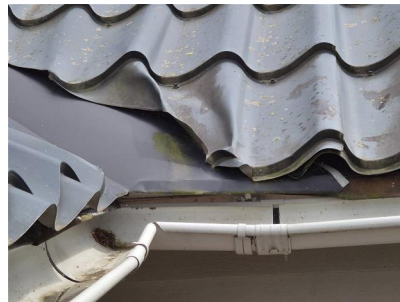
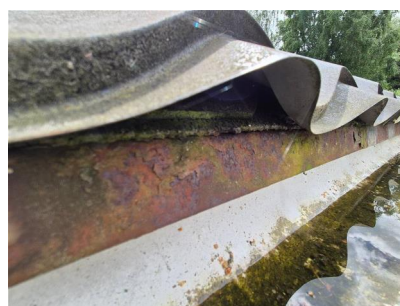
Rostig droppplåt/fotplåt byttes inte vid senaste takomläggning. Nederdel av takplåt är oskruvad på flera ställen.

När nederdel av takplåt saknar flera infästningspunkter ökar risken att plåten "vränger" sig vid hårt väder.

Vid nederdel av rännedal noteras veckad plåt.

Jag rekommenderar kontakt med fackman för kompletterande infästningar.

Rostangripen droppplåt bör bytas vid nästkommande takomläggning.

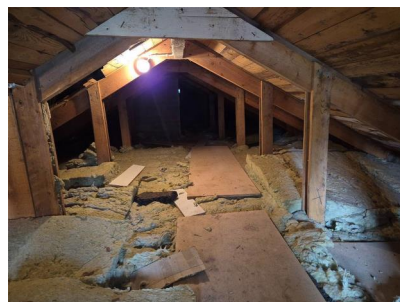
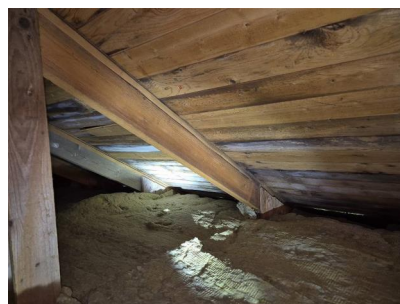
Vid kontroll av vinden har fuktvärden under kritisk fuktnivå för mikrobiell tillväxt uppmätts, dock finns mikrobiell påväxt på underlagstak.

Fuktkvoten i underlagstak/takbjälkar uppmättes till 8%. Risk för mikrobiell påväxt börjar vid 17%.

Den upptäckta mikrobiella påväxten på underlagstaket är ett tecken på att vinden har tillförts eller tillförs fukt inifrån bostaden. Observera att besiktning av bostadens ventilationssystem inte har ingått i uppdraget.

För att komma tillrätta med detta kan fukttillförseln inifrån bostaden behöva minskas. Det kan göras genom att ventilationen i bostaden förbättras samt att eventuella otätheter i vindsbjälklaget (tak-/väggvinklar, taklucka med mera) tätas. Läs Anticimex faktablad om oppvärmda vindsutrymmen för tips och råd.

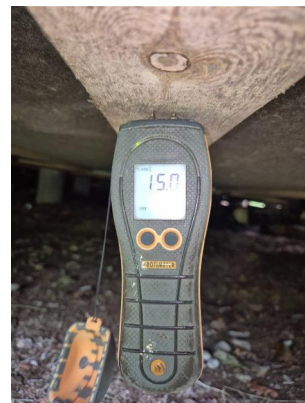
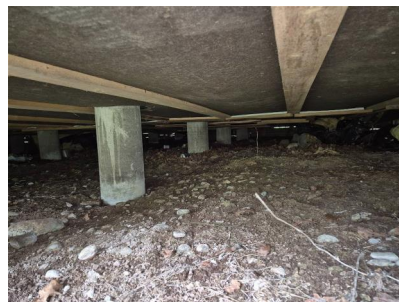
Plintgrund får ofta förhöjda fuktkvotvärden i trossbotten och bärlinor sommartid.

Vid besiktningstillfället uppmättes 15% fuktkvotvärde. Risk för mikrobiell påväxt börjar vid 17%.

I grunden känns lukt av geosminer (jordartslukt) och lukt från asfaboard (asfaltsbehandlad träfiberskiva) som används som trossbottenskiva.

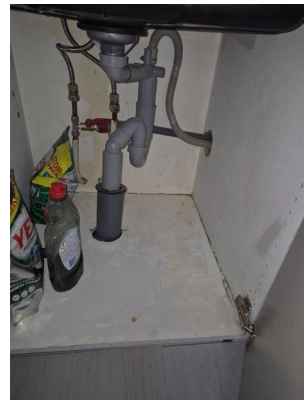
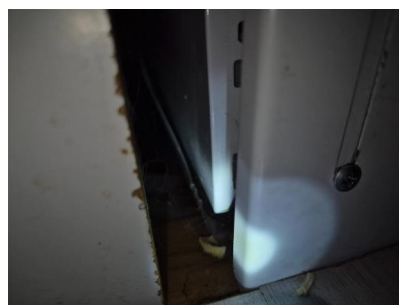
Fuktskydd saknas i diskbänkskåp.

Utan fuktskydd är det svårt att upptäcka läckage från rörledningar. Vatten kan då tränga in i omkringliggande konstruktioner och orsaka fuktskador.

Ytskikt på golv består av laminatgolv som inte ligger in under diskbänkskåp, vilket gör att diskmaskinen står djupare än övrigt golv. Vid eventuellt läckage kan vatten då rinna ut under laminat och försena upptäckt.

Avstängningskran till diskmaskinen sitter olämpligt placerad i diskbänkskåp.

Enligt säker vatten-installations branschregler från 2011 ska en avstängningskran vara placerad ovan diskbänk.

För att upptäcka eventuella läckage, installera ett fuktskydd.

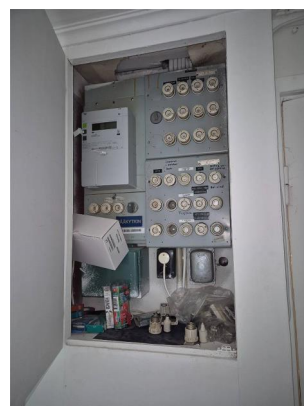
Jordfelsbrytare finns ej.

Det finns inget krav att hus byggda före år 2000 ska ha jordfelsbrytare. Jordfelsbrytaren minskar dock risken för personskador och brand orsakade av elanläggningen.

Säkringshuvar saknas i proppskåp.

Säkringshuvar ligger bredvid proppskåp.

Kontakta en elektriker för kontroll och åtgärd.

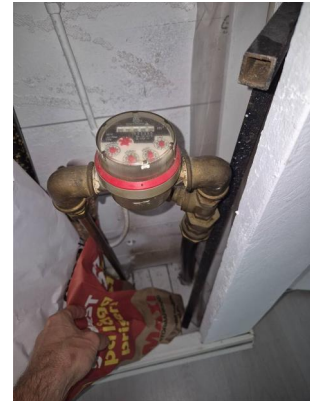
Inkommande vatten med mätare sitter placerad i garderob utan vattentät inklädnad.

Ökad risk för fuktskador vid eventuella läckage.

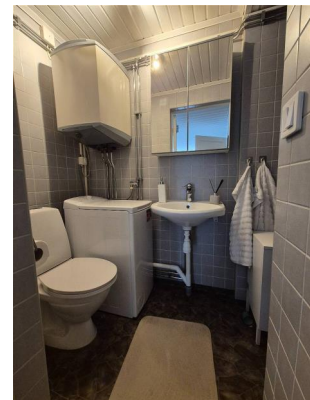
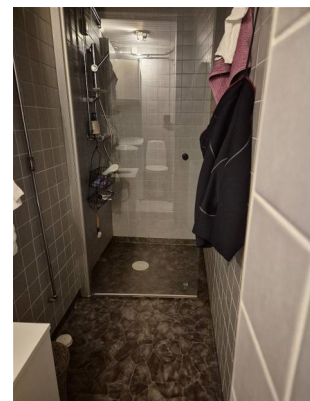
Fuktindikering i utrymmet gav inga förhöjda fuktindikationer.

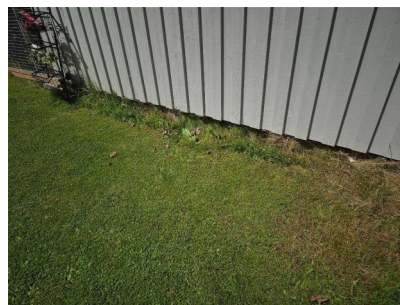
Gräsmattan slutar dikt an sockel.

Markytan närmast husliv rekommenderas bestå av minerogena material såsom sten och/eller grusmaterial.

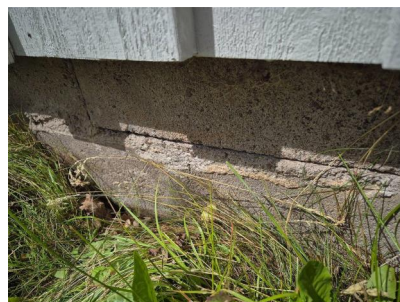
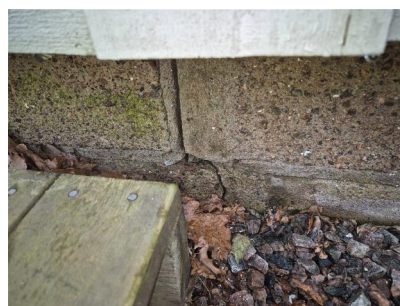
Oputsad sockel bestående av kantsula och ett skift betonghålstén.

Några sprickor noteras på en sida.

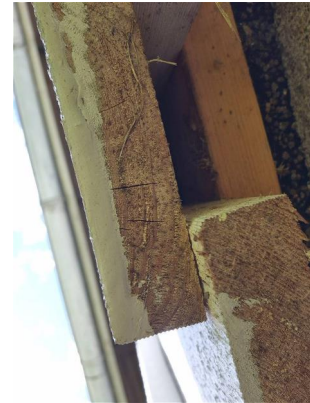
Nyare träpanel är otillräckligt målad i ändträ.

Omålat ändträ riskerar att suga fukt och på sikt orsaka rötskador.

Kompletterande målning rekommenderas.

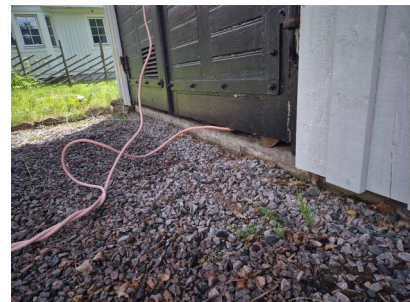
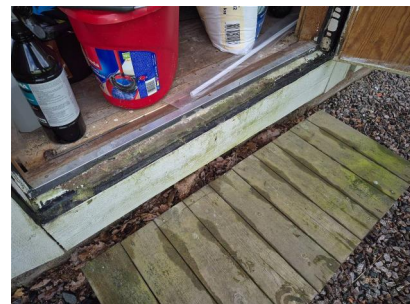
Smal garageport saknar ramp vilket skapar hög kant.

Betongplatta vid port saknar kantstål och bleck.

Sidodörr saknar tröskelbleck.

Avsaknad av tröskelbleck innebär minskat skydd mot inträngande fukt mot syll och väggkonstruktioner.

Monterat kantstål skyddar den annars utsatta betongkanten.

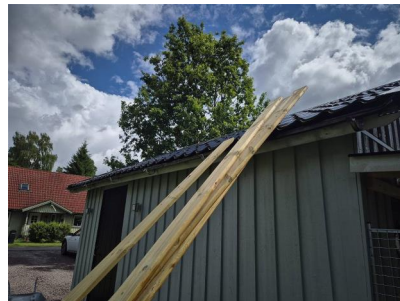
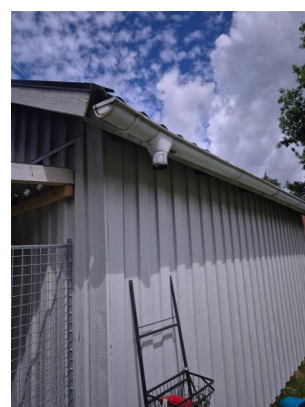
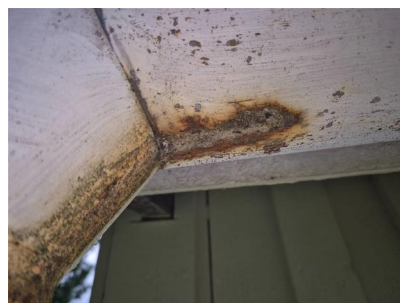
Hängränna saknas på en sida, på andra sidan finns hängränna men stuprör saknas.

Befintlig hängränna uppvisar rostangrepp med hål.

När hängrännor saknas utsätts fasad och grund för ökad fuktbelastning, vilket i sin tur kan leda till fuktskador i bakomliggande konstruktioner.

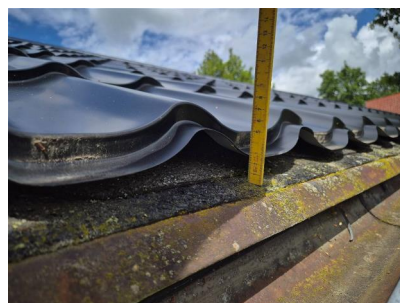
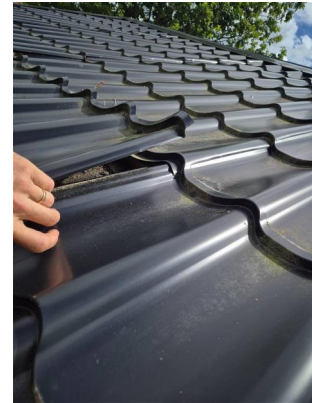
Nylagd takplåt saknar infästningar i nederkant. Takplåt avslutas hängande i luften 25 mm ovan underliggande gammal papptäckning.

På en sida har takplåtar släppt.

Äldre dropplåt rostar och byttes inte vid montering av ny plåttäckning.

Kontakta fackman för åtgärd.

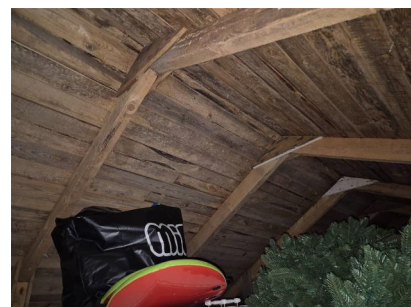
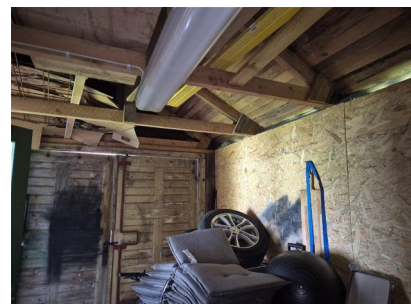
Delvis isolerade väggar men oisolerat öppet vindsbjälklag.

Underlagstak uppvisar missfärgningar vilket är normalt då garaget har utomhusklimat.

Garageport är otät.

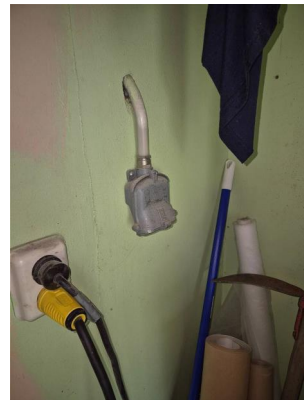
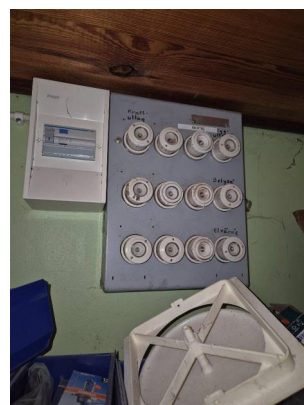
3-fasuttag i metall finns.

Denna typ av uttag tillverkas inte längre då de anses medföra en stor risk för personskada.

Vid mindre undercentral noteras inget gruppförteckningsschema. En gruppförteckning är en lista över alla proppar och vad de täcker in.

Kontakta en elektriker för kontroll och åtgärd.
