# Besiktningsprotokoll

Anticimex Försäkringsbesiktning i samarbete med Fastighetsbyrån

| Fastighetsadress:<br>Karlshovsvägen 37 | |

| Besiktningsdatum:<br>2026-07-02 | Protokollnummer:<br>69784492 |

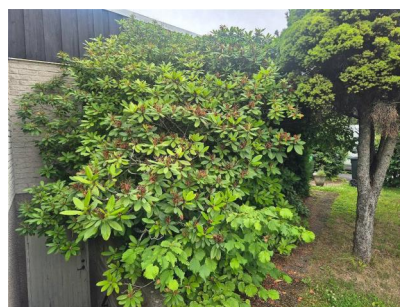
Växter finns i anslutning till byggnaden.

När det finns rabatter och växter nära byggnaden finns risk att fukt stannar kvar i väggarna. Detta kan i sin tur orsaka invändiga fuktskador. Växternas rötter kan också skada grundmuren och sätta dräneringsledningen ur funktion.

Mindre marklut mot huset noterades.

Området närmast huset rekommenderas att vara fritt från växtlighet.

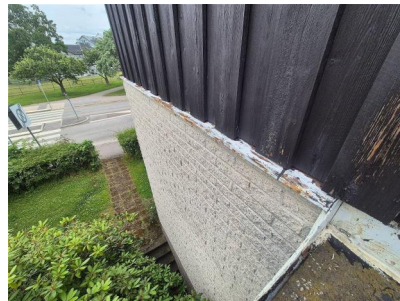
Fasadpanelen är ställvis i behov av målning/underhåll.

Fasadbeklädnad och träkonstruktioner där målningsbehov finns riskerar att få fukt- och rötskador på grund av sämre vattenavvisande förmåga. För att öka livslängden på fasadbeklädnaden rekommenderas målning och underhåll.

Ytrost förekommer av plåtdetaljer.

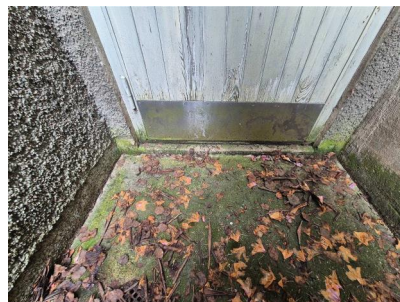
Tröskelbleck saknas under dörr till källaren.

Avsaknad av tröskelbleck medför att det finns risk för att vatten kan rinna in och orsaka fuktskador på tröskel och fuktnrelaterade skador invändigt i källaren.

Målning och underhållsbehov finns ställvis av dörrar.

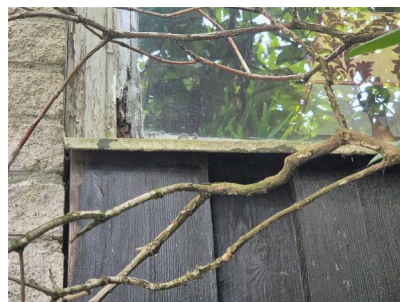
Mindre rötskador noterades i fönsterkarm.

Fönster har i övrigt målning och underhållsbehov.

Fönsterbågar och fönsterkarmar där målningsbehov finns riskerar att få fukt- och rötskador på grund av sämre vattenavvisande förmåga.

För att öka livslängden på fönster rekommenderas målning och underhåll.

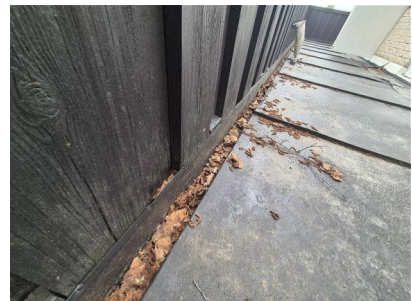
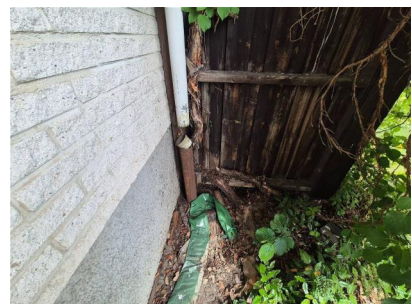
Stuprör är bristfälliga

Detta kan medföra en ökad fuktbelastning på grundmur/sockel som i sin tur kan leda till fuktrelaterade skador.

Färgflagningar och ytrost förekommer.

Rikligt med löv förekommer i hängrännan vid balkongen.

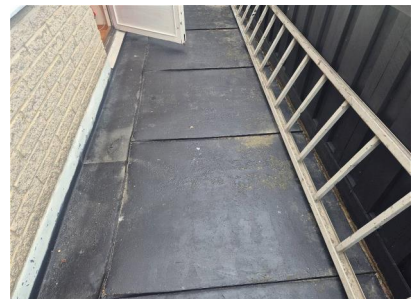
Plåttaket är äldre.

Plåttak har enligt vår bedömning en begränsad livslängd.

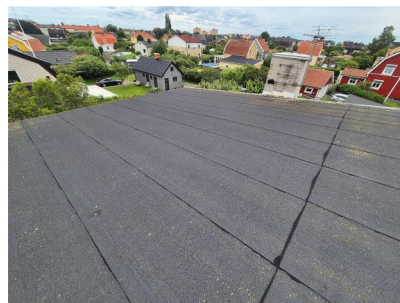
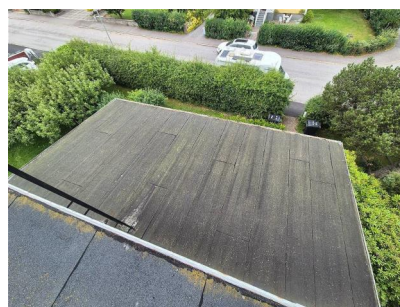
Ålder på takpappen var vid besiktningstillfället okänt.

Takpappen bedöms vara äldre.

Tätskiktet på ett platt/låglutande tak har enligt vår bedömning en begränsad livslängd. Eftersom takpappen är äldre har det ett minskat motstånd mot vattengenomträngning. Detta i sin tur kan leda till att takkonstruktionen drabbas av fuktskador.

Skorstenen har inte väderskydd.

Fasadstege är ej helt fastmonterad.

Väderskydd kan monteras för att skydda mot nederbörd som annars kan orsaka fuktskador och frostsprängning i skorstenen/ murstocken.

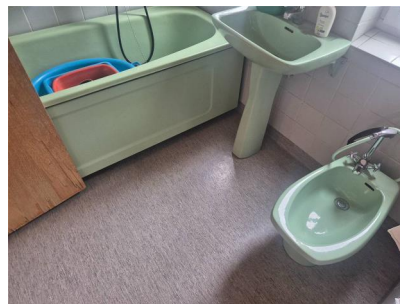
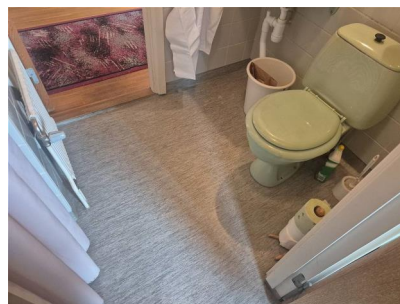
Våtutrymmet har äldre yt-/tätskikt.

Utrymmet är äldre och har passerat tiden för sin tekniska livslängd.

- Gjutjärnsbrunnar finns och är rostiga.
- Rör genomföringar i golv finns.
- Fönster nära plats för bad.
- Mindre mattsläpp runt golvbrunnar.

Renovering av utrymmet rekommenderas. Kontakta en behörig våtrumsentreprenör för en renovering. I samband med renoveringen bör omkringliggande konstruktioner kontrolleras för att upptäcka eventuella följdskador.

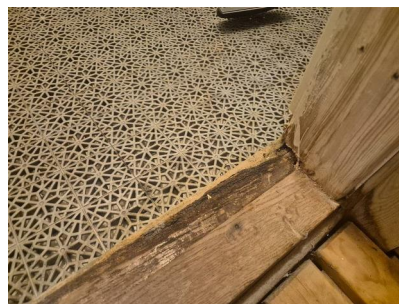
Utreglade väggar.

Befintlig utreglad vägg och eventuella väggsyllar riskerar att drabbas av fuktskador på grund av naturlig fuktpåverkan.

Tröskel och dörrkarm noterades vara fuktpåverkade.

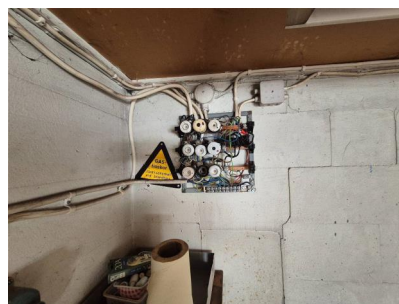
Elinstallationer i garaget har uppenbara brister.

Elinstallationer i garaget är en säkerhetsrisk som kan orsaka både personskador och brand. Observera att besiktning av bostadens elsystem inte har ingått i uppdraget.

Kontakta en elektriker för kontroll och åtgärd.
