**Fastighetsuppgifter**

Björkåker 1

Mältarevägen 7

| Uppdragsnummer | G39305 |

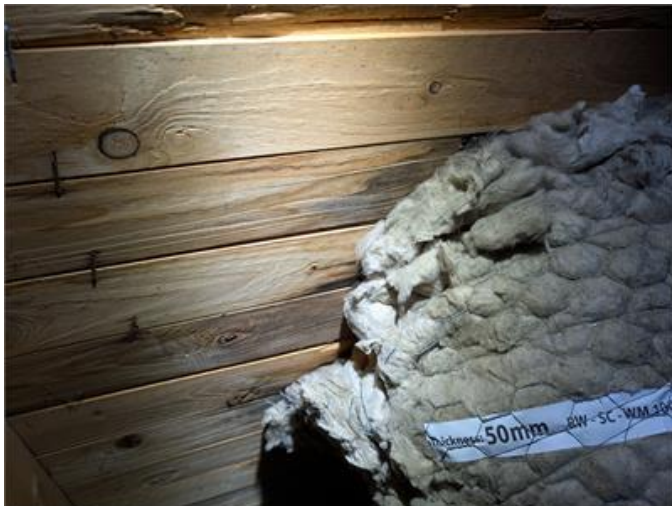
Sadeltaket är original från byggnation. Ju äldre ett tak är ju mindre motstånd har det mot att fukt kan tränga genom pannor vilket kan leda till fuktskador i underliggande konstruktioner. Vid stickprovskontroller av läkt och papp noterades äldre takpapp med sprickor. Vindskivsplåt som inte täcker takpannor i tillräcklig omfattning noterades, samt vindskivor med fuktskada. På vinden noterades fuktinträngning runt genomföringar i mindre omfattning vilket tyder på minskat fuktmotstånd och/eller otätheter i tak. Taket bedöms ha ett renoveringsbehov framöver och bör hållas under uppsikt tills dess. Taket är besiktigat från mark och tak.

På vinden noterades fuktrinängning runt genomföringar.

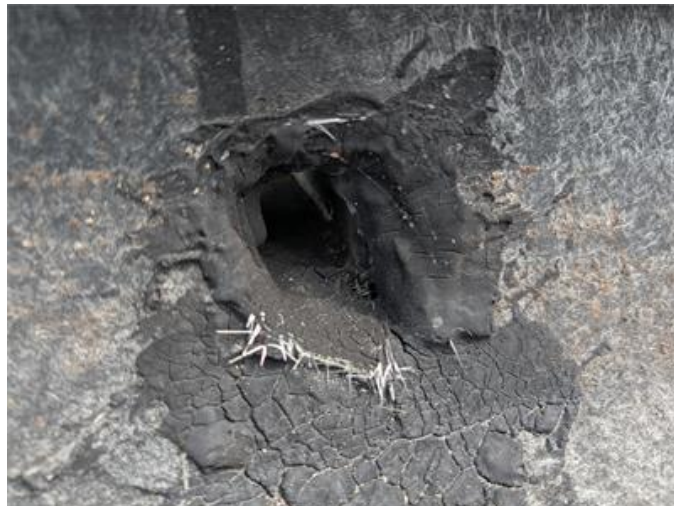
Otäthet noterades i genomföring i taksarg, vilket bör åtgärdas. Skador i bakomliggande konstruktion kan ej uteslutas. Takavvattnings är även inbyggd, vilket ökar risken för skador.

Otätthet noterades i genomföring i taksarg på garaget, vilket bör åtgärdas.

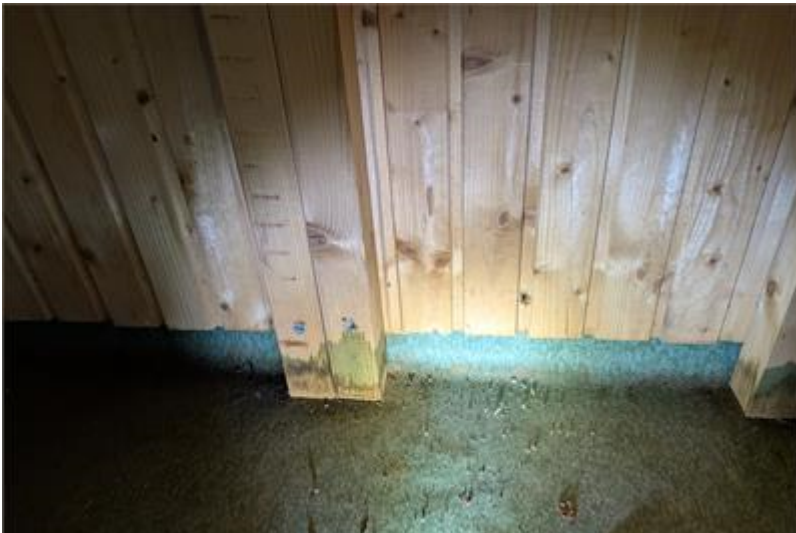
| Konstruktionsuppbyggnad | Utreglad vägg mot källaryttervägg i bastu. |

Fuktindikering genomfördes i regel mot källaryttervägg. Det kritiska gränsvärdet för mikrobiell tillväxt brukar anges till ca 15-17% fuktkvot. Fuktindikering visade över ca 12%.

För att säkert fastställa konstruktionens kondition och fuktstatus måste en mer omfattande undersökning utföras. Avlägsnande av organiskt material rekommenderas allmänt mot källarytterväggar och betongplatta, likaså plastmatta, samt kontroll av bakomvarande konstruktion.

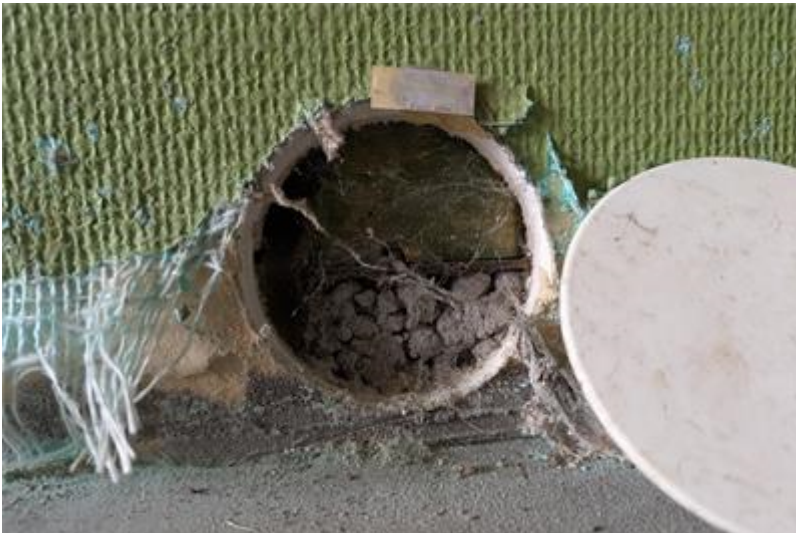
| Konstruktionsuppbyggnad | Uppreglad vägg på lättbetongblock på betongplatta. |

Fuktindikering genomfördes i regel på lättbetongblock på betongplatta. Det kritiska gränsvärdet för mikrobiell tillväxt brukar anges till ca 15-17% fuktkvot. Fuktindikering visade ca 15%.

Notera att stickprovsmässig undersökning är utförd. För att säkert fastställa konstruktionens kondition och fuktstatus måste en mer omfattande undersökning utföras. Regeln är träskyddsbehandlad vilket kan orsaka lukt.
