**Fastighetsuppgifter**

Tröjemåla 14:3

Ekebergsgatan 6

| Uppdragsnummer | G39304 |

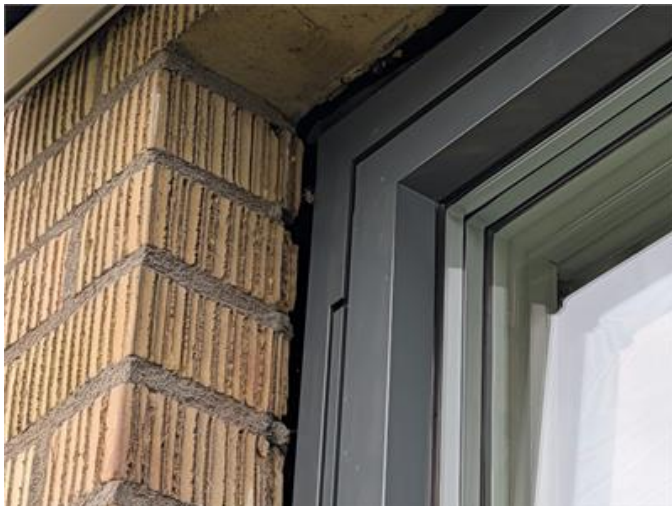
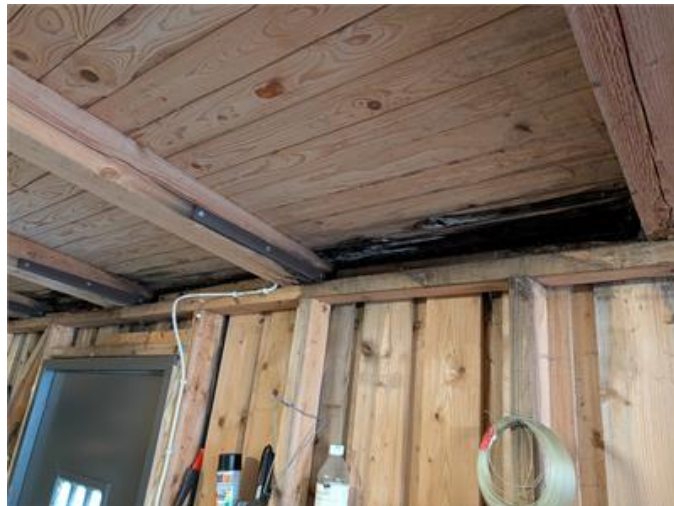
| Besiktningsresultat | | | | | |
|---|---|---|---|---|---|
| | | | X | | Otäta anslutningar mellan fönster och fasad förekommer. |
| <b>Garage</b> | | | X | | Fuktskador noterades i taksarg och takfot, vilket bör åtgärdas. |

Otåta anslutningar mellan fönster och fasad förekommer. Fuktskador noterades i taksarg och takfot, vilket bör åtgärdas.

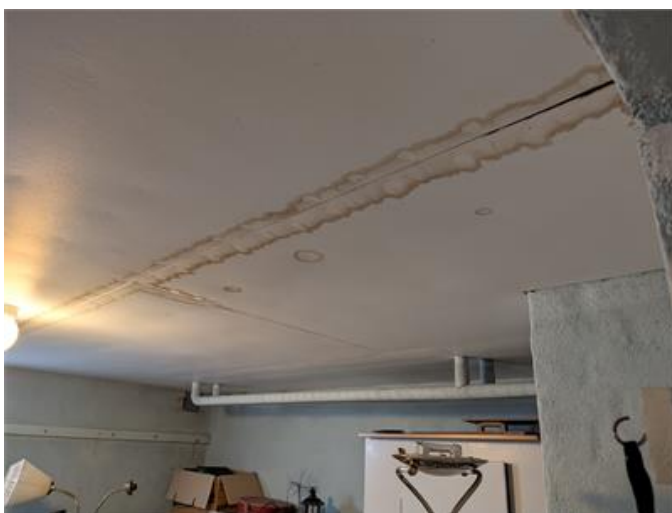
Huset förvärvades 2008 av nuvarande ägare. Ägare har ingen kännedom om brister/fel i huset. 2008 renoverades stora delar av huset. Bl.a. nytt kök och nya ytskikt. Spår av fukt i taket i källaren, i allrum 1, är äldre.

| Besiktningsresultat | | | | | |
|---|---|---|---|---|---|
| Allrum 1 | | X | | | Spår av läckage i tak, uttorkat vid besiktningstillfället. Se bild. |

Spår av läckage i tak, uttorkat vid besiktningstillfället.

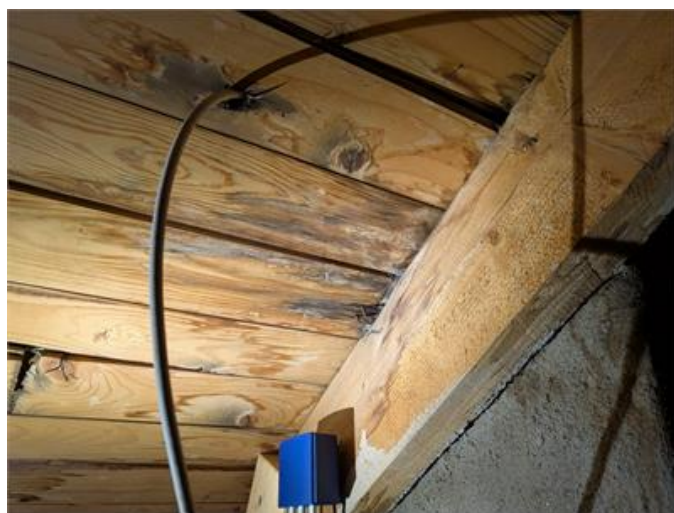
Bostadshusets tak är original från byggnation. Ju äldre ett tak är ju mindre motstånd har det mot att fukt kan tränga genom pannor vilket kan leda till fuktskador i underliggande konstruktioner. Vid stickprovskontroller av läkt och papp noterades äldre takpapp med sprickbildning. Fotbräddor och vindskivor har behov av underhåll. Enstaka lösa/trasiga pannor noterades.

På vinden noterades fuktgenomträngningar vilket tyder på att taket har minskat motstånd mot fukt och/eller otätheter.

Taket bedöms ha ett närliggande renoveringsbehov, tills dess bör tak och vind hållas under uppsikt.
