**Fastighetsuppgifter**

Grundtvig 1

Ärres väg 19

Uppdragsnummer	G39322
Besiktningsdatum	2026-07-07
Besiktningföretag	OBM Kronoberg AB
Besiktningförrättare	Amelie Nilsson 0705-500978
Närvarande	Mäklare
Giltig till och med	2027-07-07

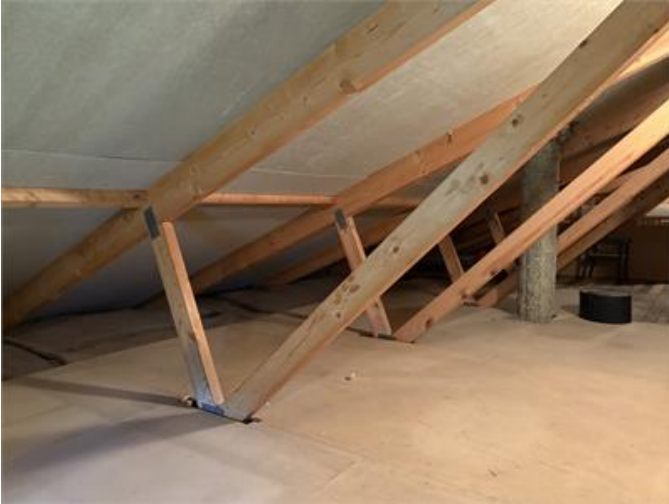
Vindsutrymme utan anmärkning.

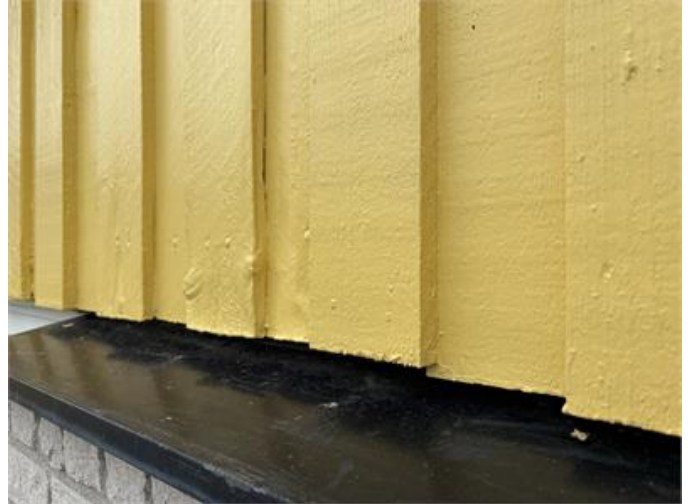
Gavelpanel har rötskador(övermålat) främst ändträ.

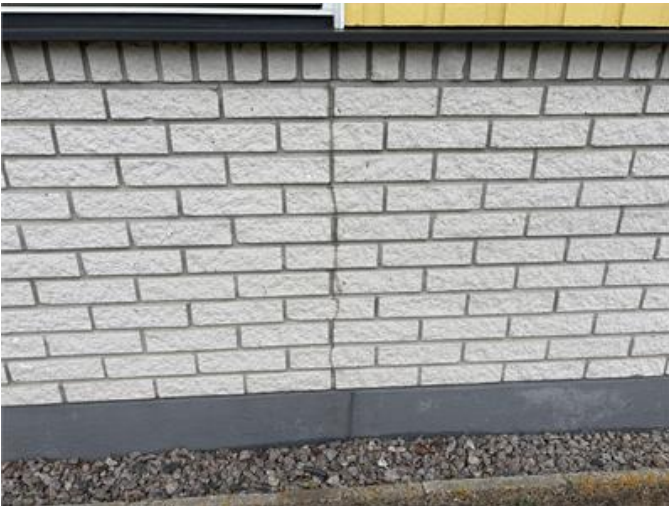
Sprickbildning fasad.

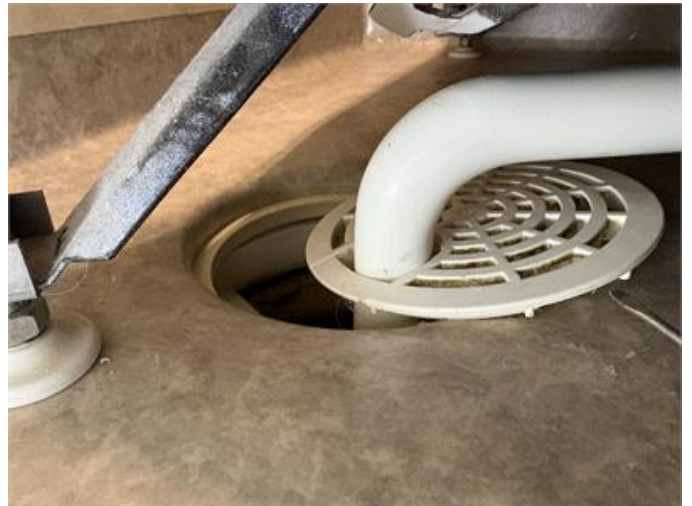
Klämring golvbrunn under duschkabin är lös och rekommenderas att bytas ut.

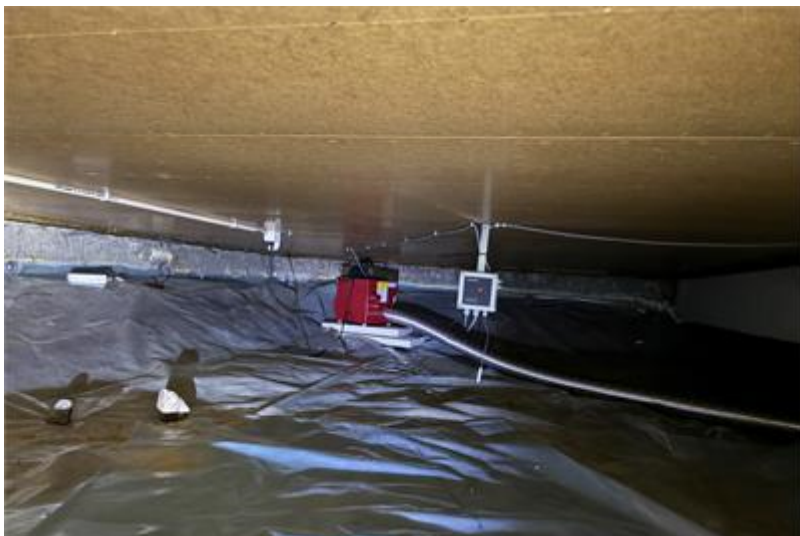
Kontroll av konstruktion visade fuktkvoter på 12-13% i bottenbjälklaget. Risk för mikrobiell tillväxt föreligger om fuktkvoten överstiger 17%. Fuktkvoten i en krypgrund växlar med årstiderna. I normalfallet är fuktbelastningen mot krypgrunden som högst under sommartid (juni-augusti) för att sjunka under vinterhalvåret.

Det rekommenderas att avfuktaren i krypgrunden sköts och används enligt anvisningar för att minimera risken med att golvbjälklaget i krypgrunden på grund av naturlig fuktpåverkan drabbas av fuktskador samt för reduktion av spridning av lukt till boendemiljön från det träskyddbehandlade virket. Äldre fuktfläckar från lokala läckage noterades under tvättstuga och badrum.
