# Besiktningsprotokoll

Anticimex Försäkringsbesiktning i samarbete med Fastighetsbyrån

| Fastighetsbeteckning:<br>Antilopen 2 | |
| Fastighetsadress:<br>Magasinsvägen 6 | |

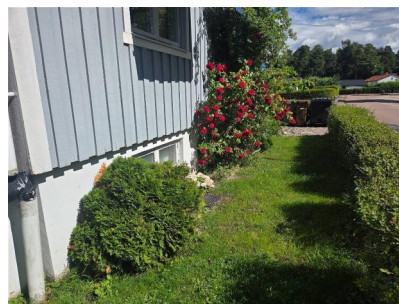
Växter finns i anslutning till byggnaden.

När det finns rabatter och växter nära byggnaden finns risk att fukt stannar kvar i väggarna. Detta kan i sin tur orsaka invändiga fuktskador. Växternas rötter kan också skada grundmuren och sätta dräneringsledningen ur funktion.

Området närmast huset rekommenderas att vara fritt från växtlighet.

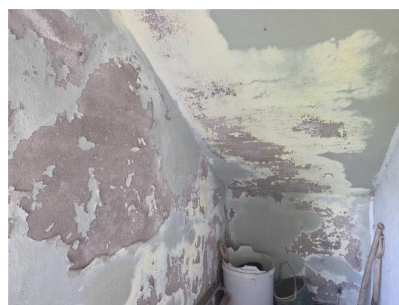
Färgsläpp förekommer under trappan.

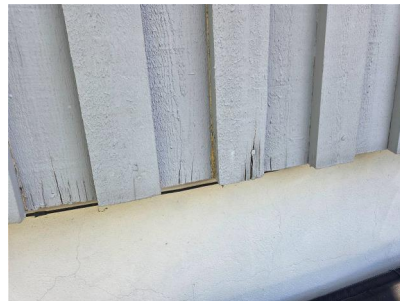
Fasadpanelen är i behov av målning/underhåll och lokala rötskador förekommer.

Fasadbeklädnad och träkonstruktioner där målningsbehov finns riskerar att få fukt- och rötskador på grund av sämre vattenavvisande förmåga.

För att öka livslängden på fasadbeklädnaden rekommenderas målning och underhåll. I samband med ommålning rekommenderas att de rötskadade panelbrädorna byts ut.

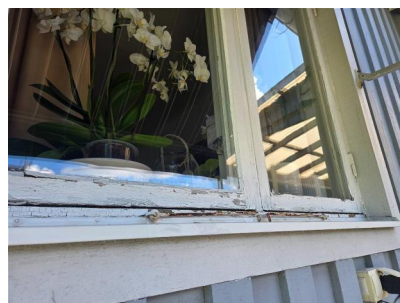
Fönster är i behov av målning/underhåll.

Fönsterbågar och fönsterkarmar där målningsbehov finns riskerar att få fukt- och rötskador på grund av sämre vattenavvisande förmåga.

För att öka livslängden på fönster rekommenderas målning och underhåll.

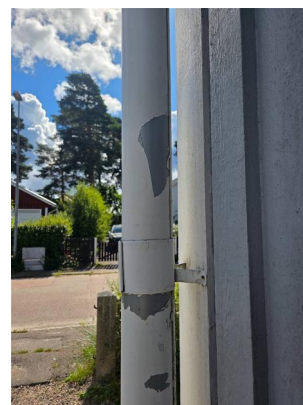
Färgsläpp förekommer på stuprör.

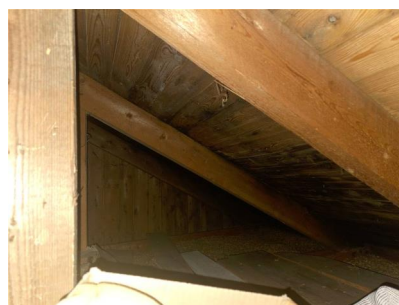
Mikrobiell påväxt finns på underlagstaket.

Detta kan vara ett tecken på att vinden tillförs fukt inifrån bostaden. Observera att besiktning av bostadens ventilationssystem inte har ingått i uppdraget.

För att komma tillrätta med detta kan fukttillförseln inifrån bostaden behöva minskas. Det kan göras genom att ventilationen i bostaden förbättras samt att eventuella otätheter i vindsbjälklaget (tak-/väggvinklar, taklucka med mera) tätas. Läs Anticimex faktablad om oppvärmda vindsutrymmen för tips och råd.

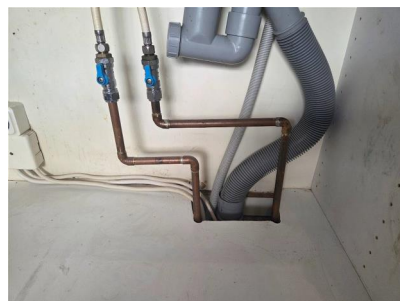
Fuktskydd saknas i diskbänksskåp.

Utan fuktskydd är det svårt att upptäcka läckage från rörledningar. Vatten kan då tränga in i omkringliggande konstruktioner och orsaka fuktskador.

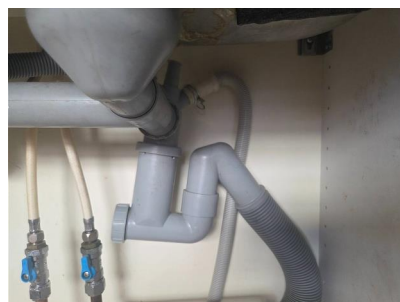
Upphängningsbygel saknas på avloppslang från diskmaskinen.

När upphängningsbygel saknas ökar risken för brott på slangen med läckage som möjlig följd.

För att hindra brott på avloppsslang rekommenderas komplettering av upphängningsbygel.

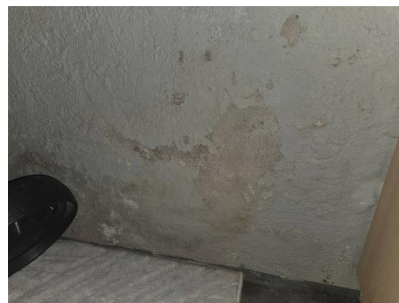
Utvändigt fuktskydd är äldre och lokala puts- och färgsläpp förekommer.

Eftersom källarens utvändiga fuktskydd (dagvattenssystem, dräneringssystem samt källarytterväggarnas utvändiga fuktskydd) är äldre, så kan systemet ha nedsatt funktion. Detta ökar risken för invändiga fuktskador i källaren.

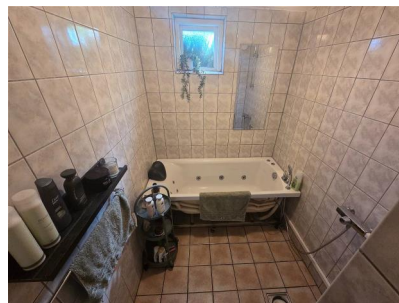
Våtutrymmet har äldre yt-/tätskikt.

Eftersom funktionen, som innebär att ytskiktet/tätskiktet ska vara vattentätt, kan vara nedsatt finns en ökad risk att vatten kan tränga igenom ytskiktet/tätskiktet med vattenskador i omkringliggande konstruktioner som följd.
