# Besiktningsprotokoll

Anticimex Försäkringsbesiktning i samarbete med Fastighetsbyrån

| Fastighetsadress:<br>Östra Järnvägsgatan 64 | |

| Besiktningsdatum:<br>2026-07-07 | Protokollnummer:<br>69782284 |

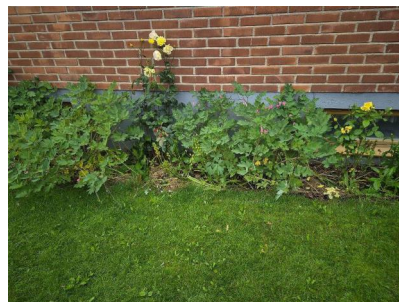
Växter finns i anslutning till grundmur.

När det finns rabatter och växter nära grundmuren finns risk att fukt stannar kvar i väggarna. Detta kan i sin tur orsaka invändiga fuktskador. Växternas rötter kan också skada grundmuren och sätta dräneringsledningen ur funktion.

Området närmast huset rekommenderas att vara fritt från växtlighet.

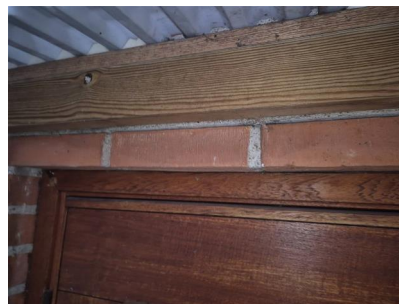
Tegelstenar hänger bitvis ner ovan fönster och dörrar, tegelstenar ovan entrédörren är lösa.

Det rekommenderas att kontakt tas med fackman för kontroll av orsak och omfattning samt för bedömning av eventuella åtgärder.

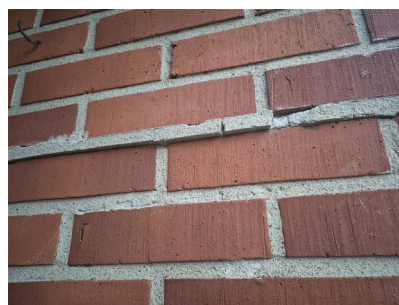
Fogsläpp noteras från stödmur till balkongen.

Fogsläpp samt vädernötta/frostsprängda tegelstenar noteras från/i fasaden.

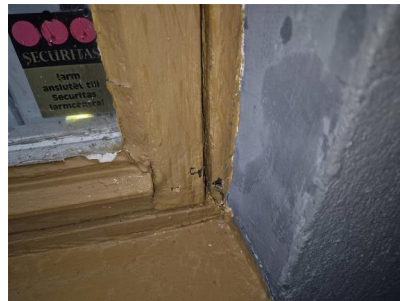
Färgsläpp samt rötskador noteras i källarfönster mot söder.

Spricka noteras i fönsterglas i gavelspetsen mot öster.

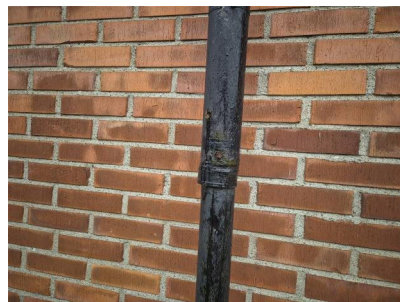
Läckage noteras från stuprör mot norr.

Lövsilar saknas bitvis.

När det saknas lövsilar så finns det risk att det blir stopp i dagvattenledningen. Läckage på stuprör medför risk för ökad fuktbelastning mot fasad och grundläggning.

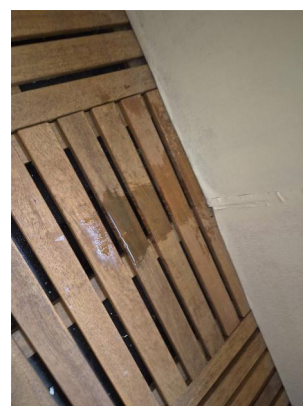
Vatten noteras på balkonggolvet.  
Balkongräcket/väggen är ostadig.

Det rekommenderas att kontakt tas med fackman för kontroll av orsak och omfattning samt för bedömning av eventuella åtgärder.

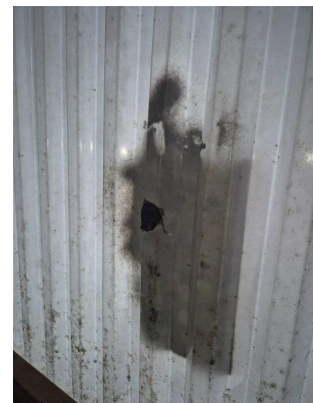
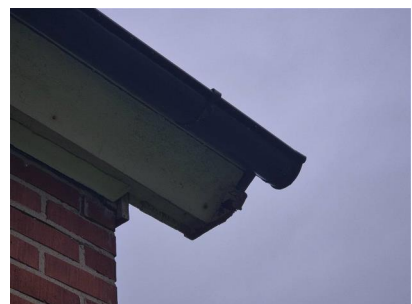
Skador noteras i plasttaket ovan entrén.  
Rötskada noteras i vindskiva mot nordväst.

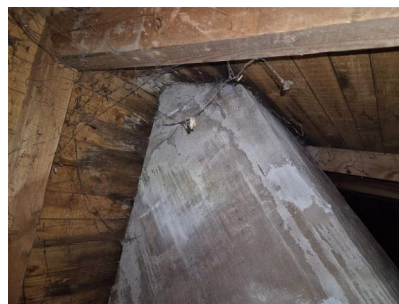
Missfärgningar noteras på råsponten.

Vid fuktindikering mot missfärgningarna kunde inga förhöjda fuktindikationer påvisas.

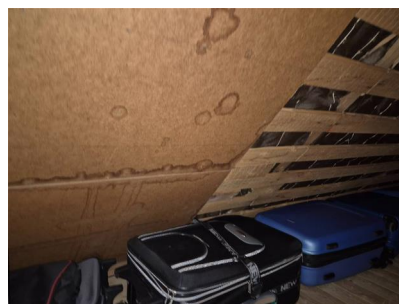
Ca 2008 lades taket om med ny papp nya läkt nya pannor nya plåtarbeten. Taket lades om på grund av inläckage, spår från inläckaget kan ses på masonite i sidovinden mot sydväst.

Missfärgningar noteras på massoniteskivor.

Vid fuktindikering mot missfärgningar kunde inga förhöjda fuktindikationer påvisas.

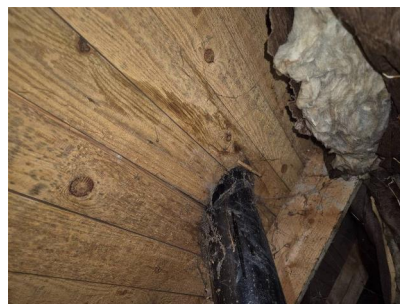
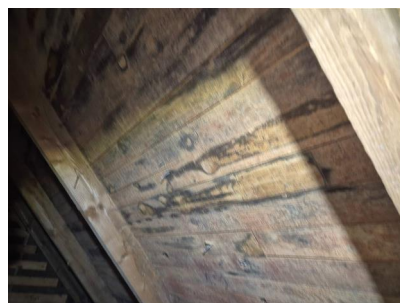
Missfärgningar noteras på råsponten.

Vid fuktindikering mot missfärgningar kunde inga förhöjda fuktindikationer påvisas.
