# Besiktningsprotokoll

Anticimex Försäkringsbesiktning i samarbete med Fastighetsbyrån

| Fastighetsadress:<br>Kyrkvägen 18 | |

| Besiktningsdatum:<br>2026-07-01 | Protokollnummer:<br>69790740 |

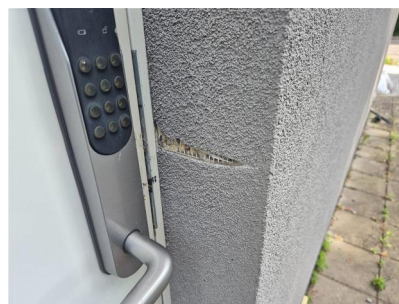
Sprickor finns i putsen vid vardagsrummets fönsterparti samt ovan garageporten och skador noteras i putsen vid ytterdörrarnas smyggar.

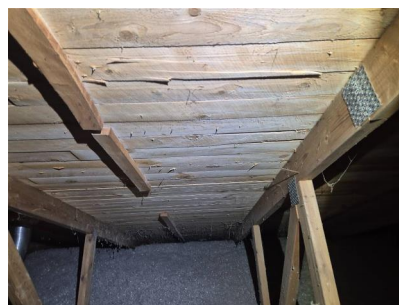
Vindsluckan är inte lufttät.  
Mikrobiell påväxt finns på underlagstaket.

Den mikrobiella påväxten kan vara ett tecken på att vinden tillförs fukt inifrån bostaden. Observera att besiktning av bostadens ventilationssystem inte har ingått i uppdraget.

För att komma tillrätta med detta kan fuktillförseln inifrån bostaden behöva minskas. Det kan göras genom att ventilationen i bostaden förbättras samt att eventuella otätheter i vindsbjälklaget (tak-/väggvinklar, taklucka med mera) tätas. Läs Anticimex faktablad om ouppvärmda vindsutrymmen för tips och råd.

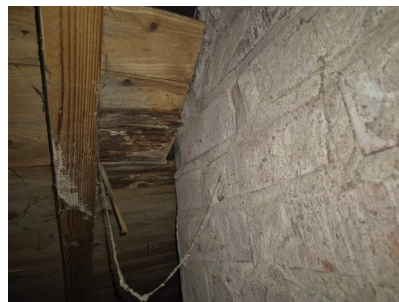
Missfärgningar/fuktsfläckar noteras lokalt på underlagstaket. Dessa bedöms uppstått före takbytet.

Vid fuktindikering mot missfärgningarna kunde inga förhöjda indikationer påvisas.
