**Fastighetsuppgifter**

Gopa 62:5

Hällgårdsvägen 7

## Bilaga 1 för kontroll av valda konstruktioner

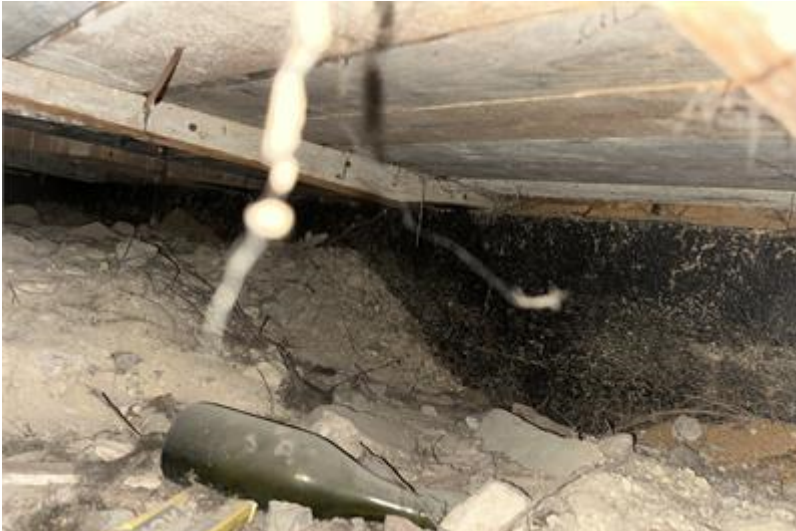
| Byggnadsdel | Torpargrund |
| Konstruktionsdel | Blindbotten |
| Konstruktionsuppbyggnad | Övergolvsreglar/isolering, blindbotten |

Fuktmätningen utfördes via sockelventil upp i blindbotten. Det uppmätta fuktvärden var mellan 12-14% FK, det kritiska gränsvärdet för mikrobiell tillväxt brukar anges till 17% fuktkvot (FK).

Notera att stickprovsmässig undersökning är utförd samt att mätvärden normalt sett kan variera över årstiderna. För att säkert fastställa konstruktionens kondition och fuktstatus måste en mer omfattande undersökning utföras.
